กลไกการสึกหรอและการวิเคราะห์ความเสียหายเครื่องจักร กรณีตัวอย่างลิฟต์และเครน

โดย ศ.ดร.มงคล มงคลวงศ์โรจน์

วันที่ 1 ธันวาคม 2566 เวลา 14.00 – 16.00 น.

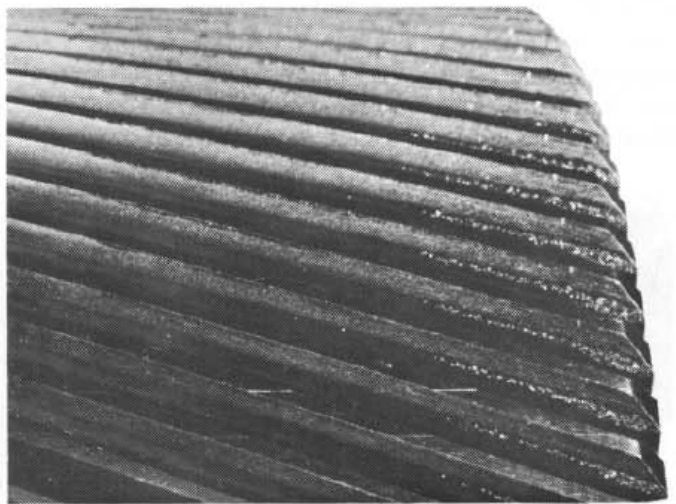
Pittingเป็นตามดที่ผิวเกิดจากการกดอัดและการล้าที่ผิวเฟือง

แก้ไขโดย

กัดฟันเฟืองให้มีรูปร่างใกล้เคียงกับ **involute** และ **profile** มากที่สุด

ลด **dynamic loads** เป็นต้น

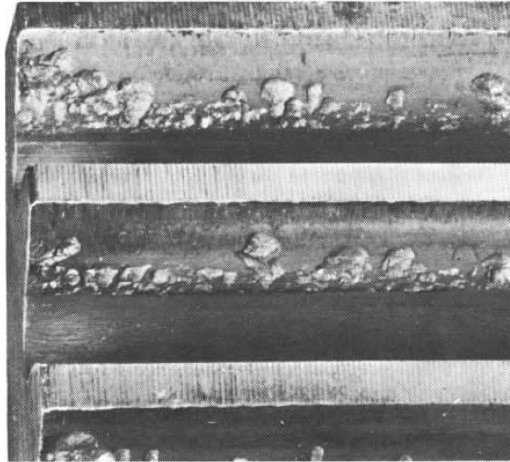
Pitting อย่างรุนแรง
เกิดจาก pitting หรือหลุมเล็กที่
ผิวเกิดจากการกัดอัดและการล้าที่
ผิวเพียงพอแล้วหลุมเล็กที่ผิวจะขยาย
ให้เป็นหลุมใหญ่จนเสียหาย
หรือเกิด overload

วิธีแก้ไขคือเลือกวัสดุที่มีค่าความแข็งแรงเพียงพอ

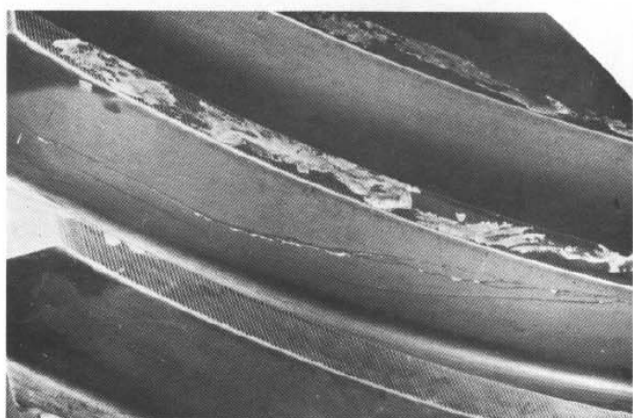
ผิวฟันเฟืองที่ผ่านการชุบแข็งเสียหายแตกร้าวเป็นรอย
ร้าวตามแนวยาวเนื่องจาก overloads

สาเหตุ

เริ่มเกิดรอยร้าวใต้ผิวฟันเฟือง

แก้ไขได้โดยเพิ่มความแข็ง

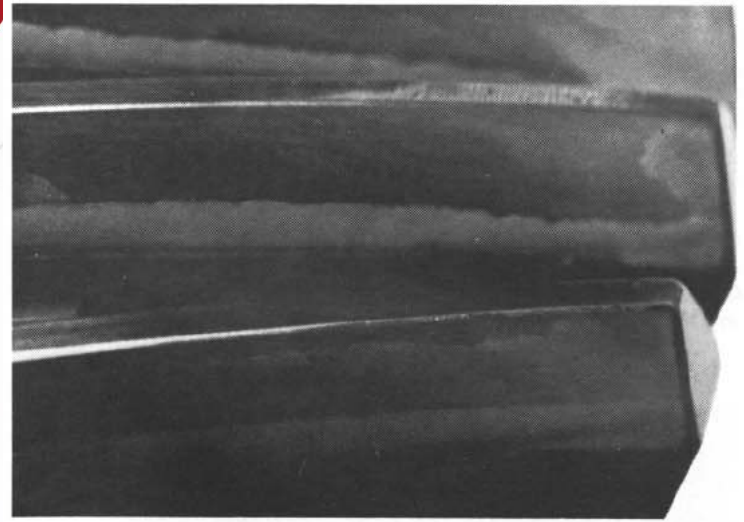
Scoring ผิวพื้นเฟืองเป็นรอยลึกจะเห็นเป็นหลุมและบางส่วนพอกนูนเกิดจากขาดน้ำมันหล่อลื่นทำให้ผิวโลหะแตะอัดกันขณะเฟืองขบส่งถ่ายกำลัง

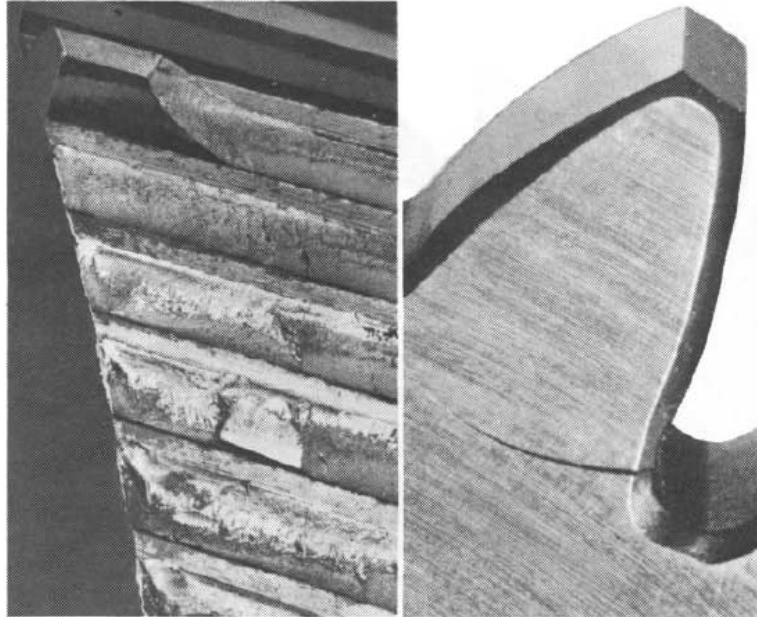
Tooth Fracture

การแตกหักของฟันเฟืองหรือหักบางส่วนของฟันเฟืองมักเกิด
จาก overload สูงกว่าค่า Endurance limit มาก
การแก้ไขให้เลือกรวัสดุที่มีค่าความแข็งแรงสูง

Beam Bending Fatigue: (right) This aircraft power spur gear shows a fatigue crack caused by stresses at the root fillet.

Beam Bending Fatigue: (left) Each failed tooth started at a crack that had been in progress for some time. All the failed teeth show evidence of fretting corrosion and typical beach marks common to this kind of failure. Undoubtedly one tooth broke away first, causing an impact that then quickly broke the remainder of the teeth.

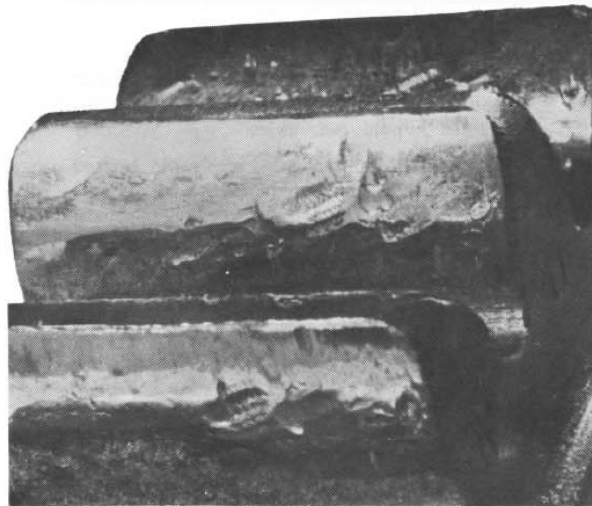
Plastic Flow

การไหลของชั้นเนื้อวัสดุเนื่องจาก contact stress ที่เกิดขึ้นสูงมากเลย ช่วง elastic อยู่ในช่วง plastic พาเนื้อวัสดุขณะพื้นผิวเคลื่อนที่ วิธีแก้ไขคือเลือกวัสดุที่มีความแข็งมากเพียงพอ

Cold Flow: This medium-hard spur gear shows signs of bad surface deformation due to rolling and peening action. This gear was operated long after the initial surface distress occurred, resulting in a battered cold-worked surface.

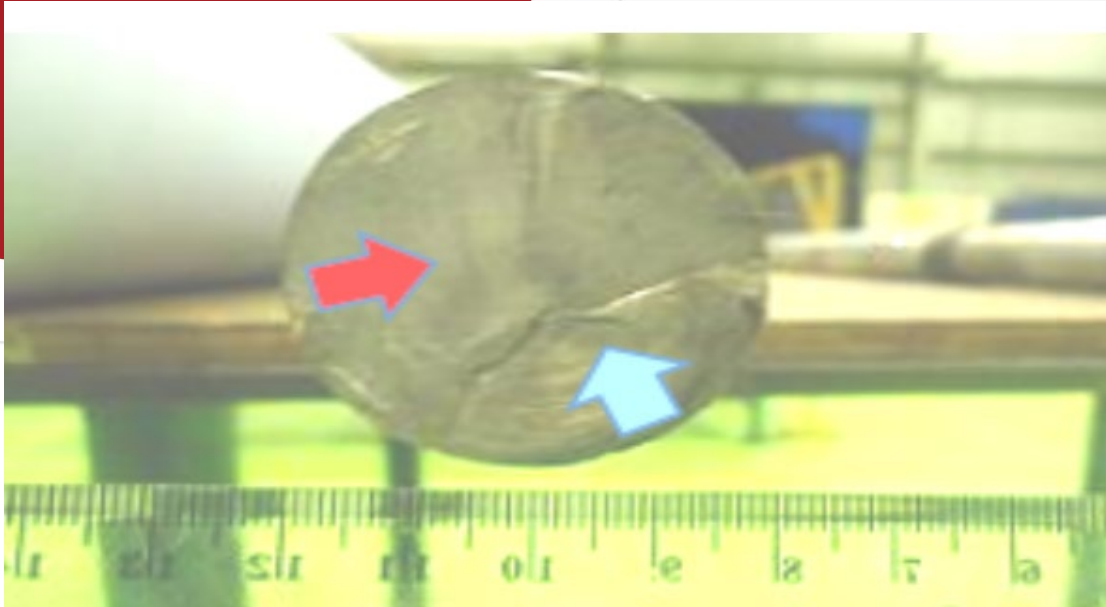
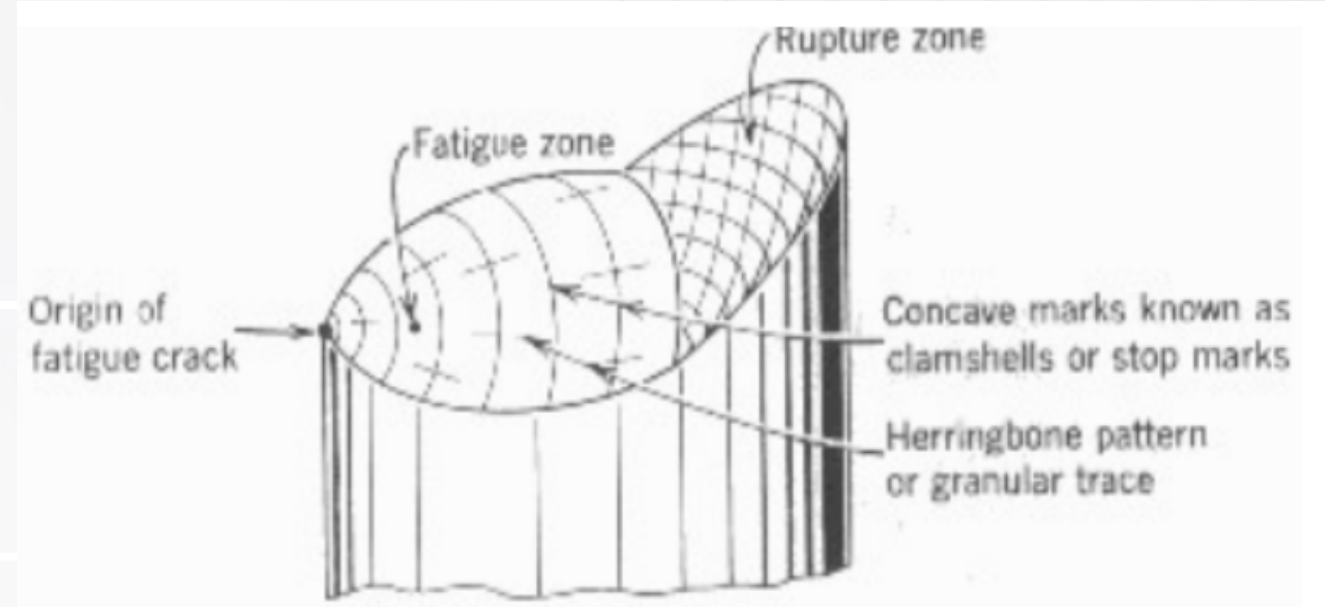
Failure Zone

Failure modes เริ่มจากเกิดรอยร้าวด้านล้าง ความเสียหายประกอบด้วยพื้นที่ส่วนที่เกิด **Plastic deformation** ส่วนที่รอยขาดเหมือน **brittle fracture** และส่วนที่เสียหายเนื่องการล้า

เริ่มจากรอยร้าวที่มีขนาดเล็กที่ผิวหรือในเนื้อเพลลาแล้วรอยร้าวจะขยายจนขนาดของเพลลาไม่สามารถรับค่าความล้าได้เพียงพอก็จะเกิดความเสียหายแบบทันทีทันใด

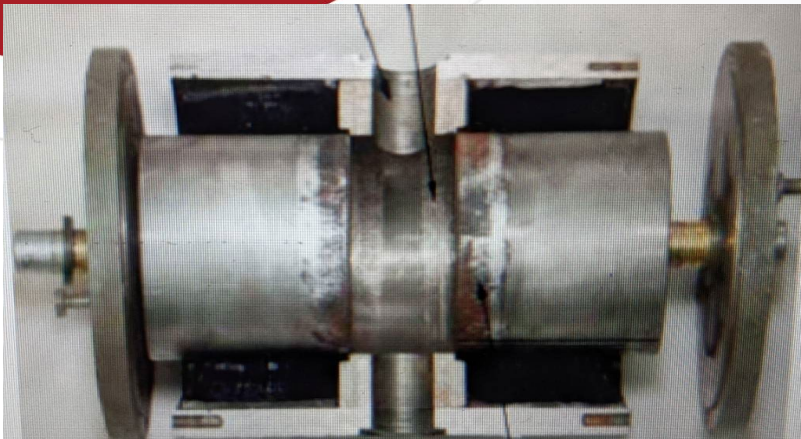
ลิฟต์วิ่งเร็วขึ้นผิดปกติจนวิ่งไปชนฝ้าชั้น 27 เสียหาย

แสดงว่าระบบเบรกไม่ทำงาน

ตรวจสอบส่วนผสมของผ้าเบรกเห็นว่าไม่ถูกต้องตามตารางที่ 1

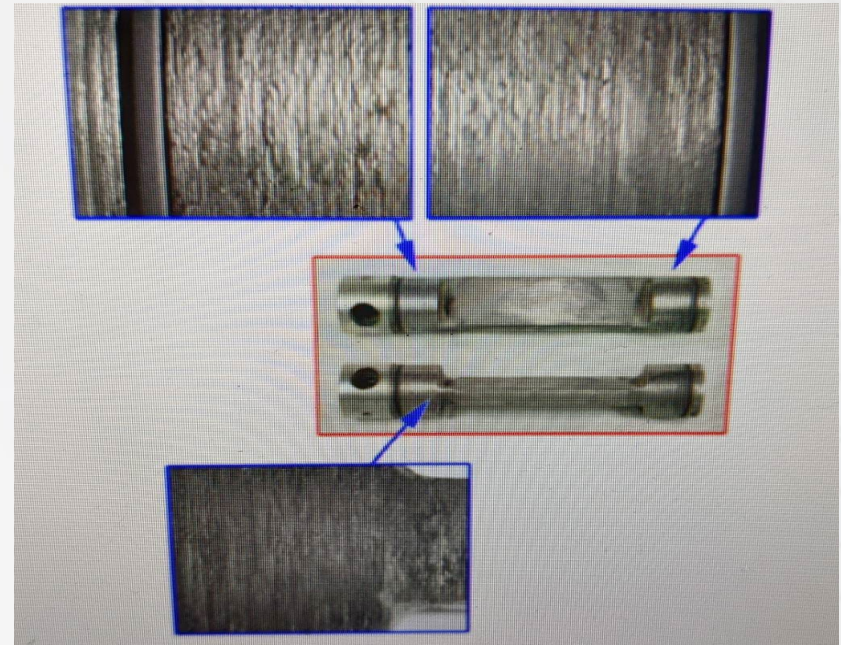
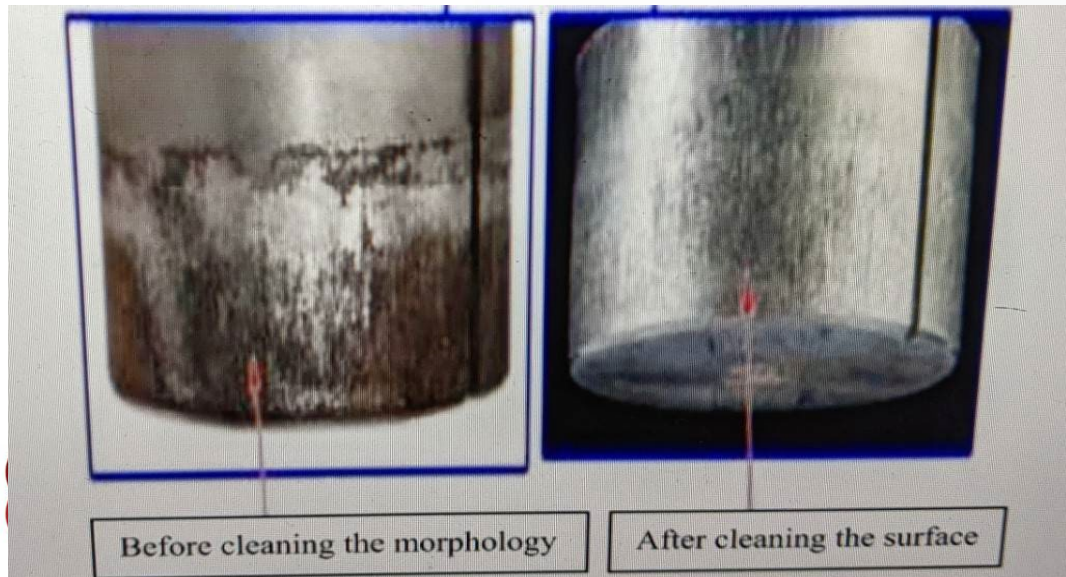
จากภาพขวามือเห็นว่าเกิด
การสึกหรออย่างรุนแรง
สึกหรอด้านเดียว ก้านเบรก
หลวม

พบรอยสึกหรอแบบยึดติด (adhesive wear)
พบอนุภาคสังกะสีและอนุภาคโลหะอื่น

1. Adhesive wear จะสูงเมื่อเก้านเบรกหลวม อนุภาคที่หลุดออกเนื่องจากการสึกหรอจะเป็นผลทำให้การสึกหรอยิ่งเร็วขึ้น เป็นผลทำให้อุปกรณ์หนีบเพื่อเบรกของระบบเบรกไม่ทำงาน

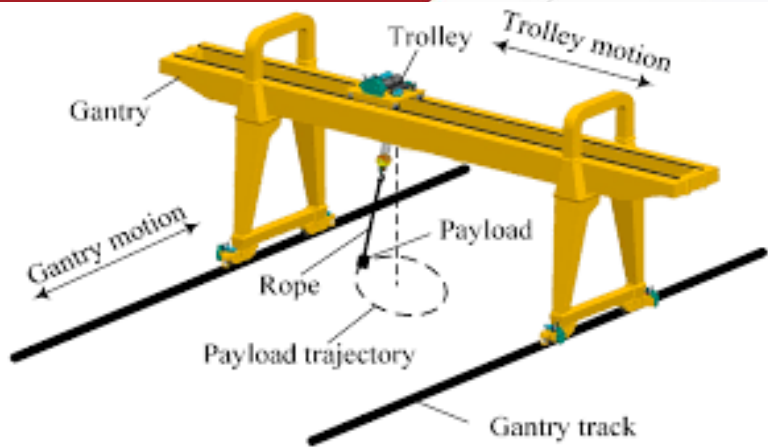
ตัวอย่างล้อเครนทำด้วยวัสดุ harden 1045 steel มีค่า
ความแข็งเท่ากับ 240 HB
พบความเสียหายที่ผิวกลางล้อ
จากภาพกลไกความเสียหายน่าจะเกิดจากRolling
contact fatigue เพราะล้อเครนเกิดความเสียหายหลุด
ร่อนที่ผิวเนื่องจาก cyclic stresses

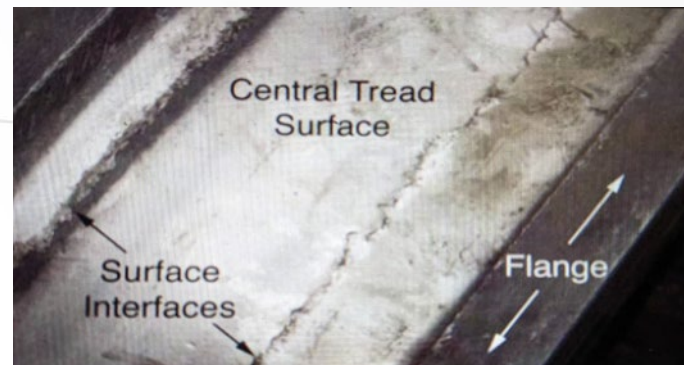
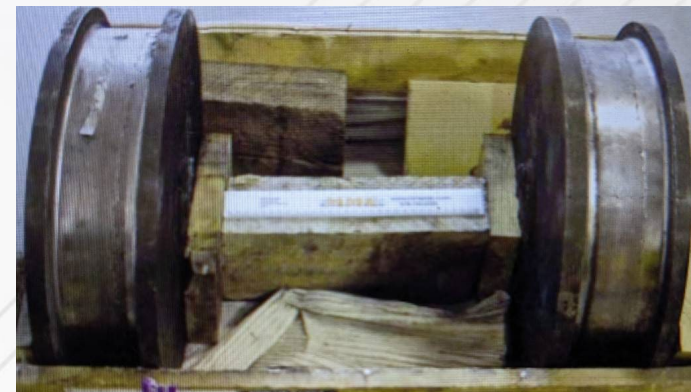
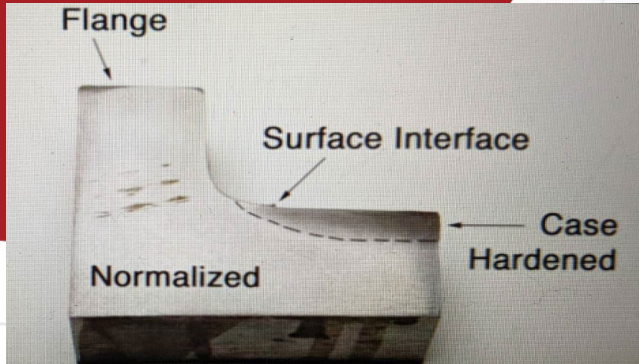
จากภาพแสดงลึ้อเครนผ่านการทำ case hardening และบริเวณกลางเป็นตำแหน่งที่ลึ้อและรางแตะสัมผัสกัน

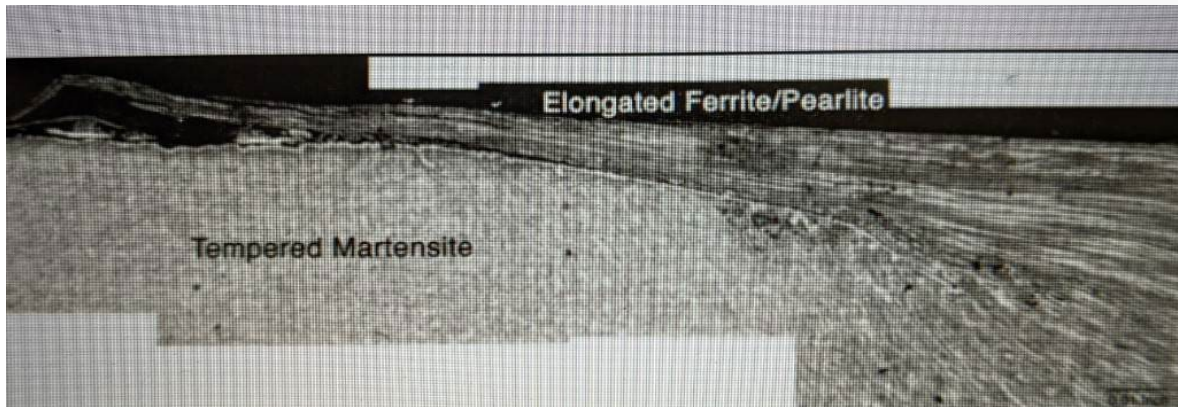
จากภาพแสดงโครงสร้างใต้ผิวลึ้อถูกบดอัด ทำให้เกิดการเปลี่ยนรูปร่างอย่างมาก Plastic flow patterns ตามแนวยาวเป็นผลให้เกิดรอยแตกร้าวในแนวตั้งฉาก

สาเหตุที่ล้อยเครนเกิดรอยแตกร้าวคือการทำ heat treatment หรือทำ case hardening บริเวณตรงกลาง ส่วนบริเวณขอบล้อยไม่มีการชุบแข็งที่ผิว บริเวณขอบที่นิ่มก็จะเกิด Plastic deformation ทำให้เกิดรอยแตกร้าวที่รอยต่อทั้งสอง
