การอบรม "พิบัติภัยใกล้ตัว การเรียนรู้ทางวิศวกรรมและแนวทางป้องกัน"  
พฤหัสบดีที่ ๒๓ มกราคม พ.ศ.๒๕๖๘ เวลา ๐๙.๐๐ - ๑๒.๐๐ น.  
(ผ่านสื่ออิเล็กทรอนิกส์โปรแกรม WebEx)

## อุบัติเหตุในงานก่อสร้าง กรณีศึกษาและการป้องกัน (Construction Accidents - Case Studies and Prevention)

รองศาสตราจารย์ ดร.ภาณุวัฒน์ จ้อยกลัด

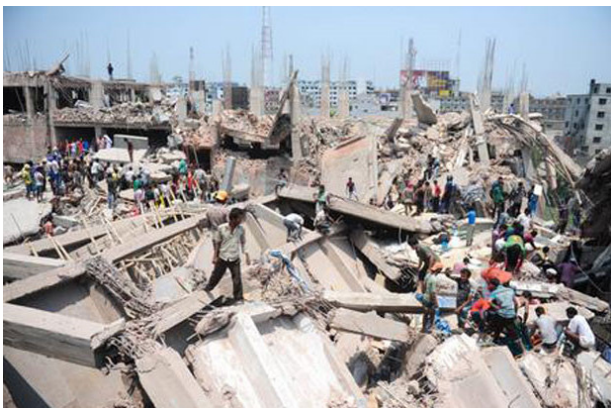
เหตุอาคารถล่มในบังคลาเทศ (2013)

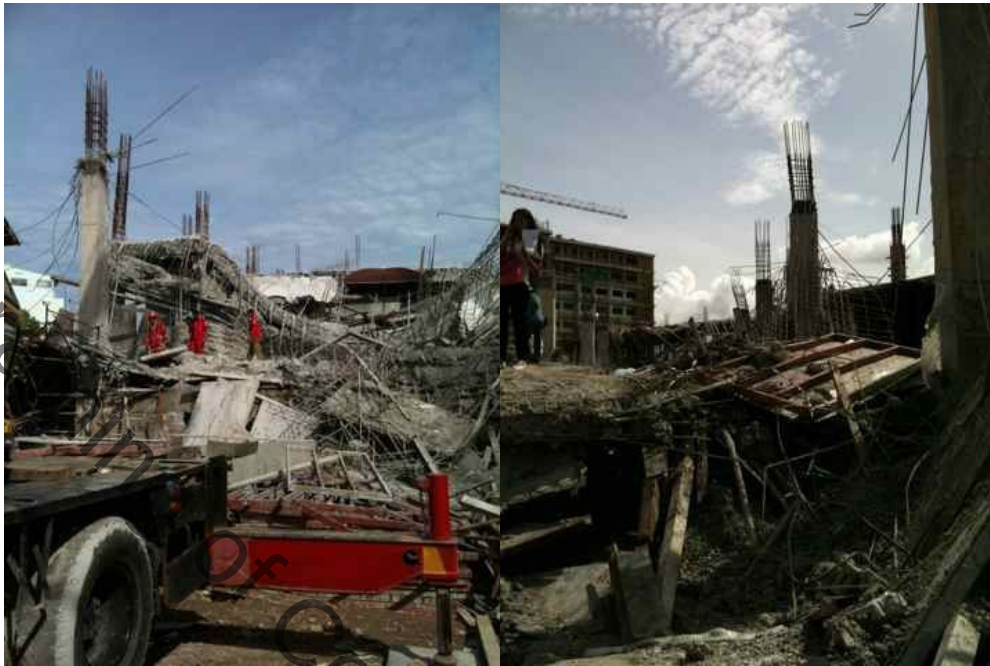
ตึกถล่ม ม.บูรพา สาเหตุคาดมาจากเสาเข็ม เสาค้ำยันไม่ได้มาตรฐาน พบ 1 ศพ  
และมีผู้บาดเจ็บทั้งสาหัสและเล็กน้อย 3 คน และมีผู้สูญหายอีก 2 คน

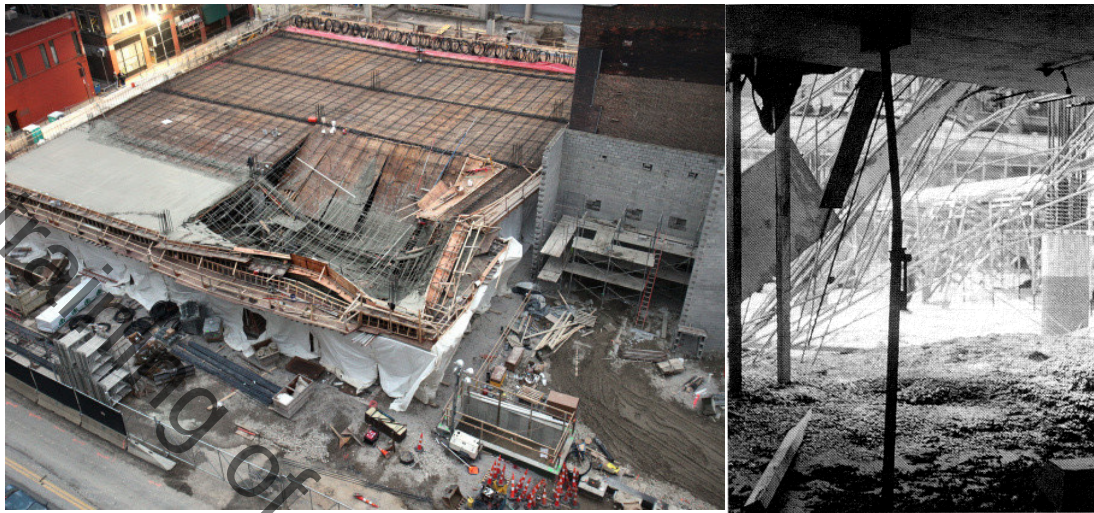
กรณีศึกษา : **Newark – Garage collapse (Dec, 2011)**

การถล่มของหลังคา (ชั้น 3) ขณะเทคอนกรีต เนื่องจากค้ำยันที่วางบนแผ่นพื้นชั้น 2 ทะลุแผ่นพื้น (พื้นชั้น 2 เทได้เพียง 2 อาทิตย์) เพราะที่มีการใช้ strength คอนกรีตในชั้นที่ 2 ผิดจากแบบ (ต้องใช้ early strength) แต่ผู้รับเหมาใช้เพียง normal strength

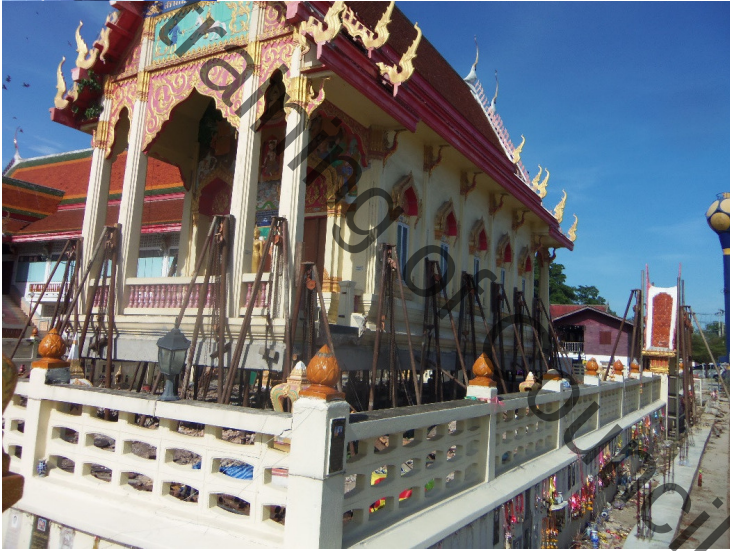
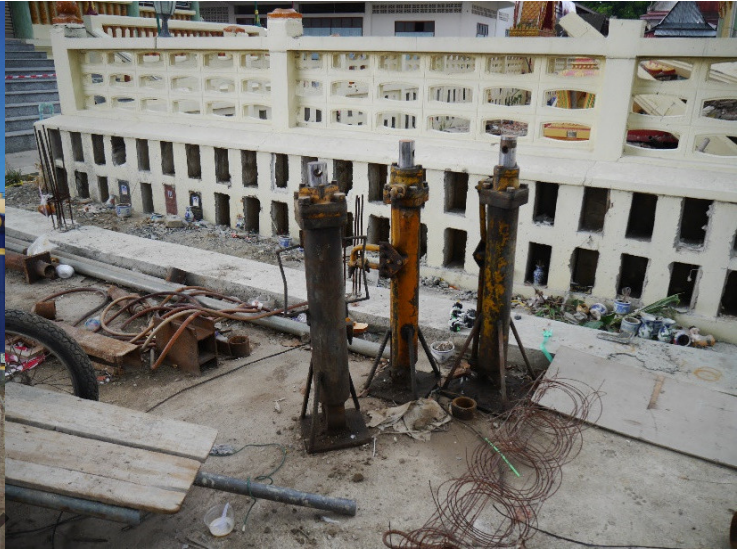
**ข้อมูลพื้นฐาน** อุโบสถวัดตันเชือกมีอายุกว่า 60 ปี ซึ่งสร้างมาตั้งแต่ปี พ.ศ.2492 หลังจากนั้นก็ได้มีการถมที่จนพื้นดินรอบโบสถ์สูงกว่าตัวโบสถ์ถึง 1 เมตร ทางวัดเห็นว่าตัวโบสถ์อยู่ต่ำเกินไป จึงได้ว่าจ้างคนงานมาทำการติดตัวโบสถ์ให้สูงขึ้น 3 เมตร

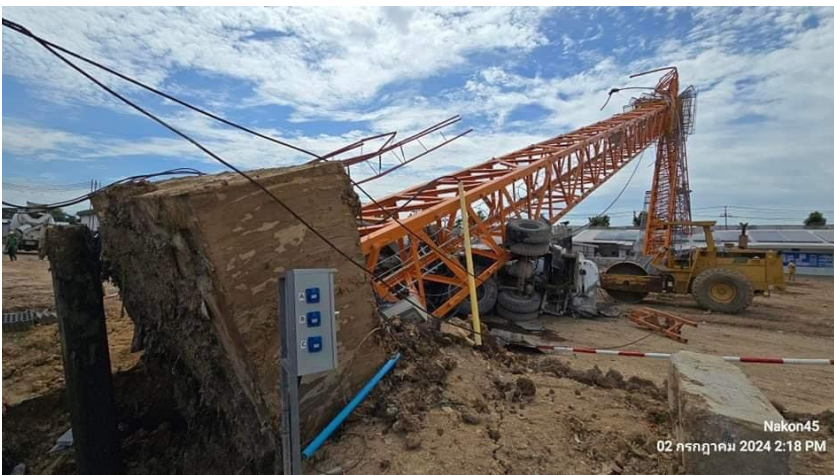
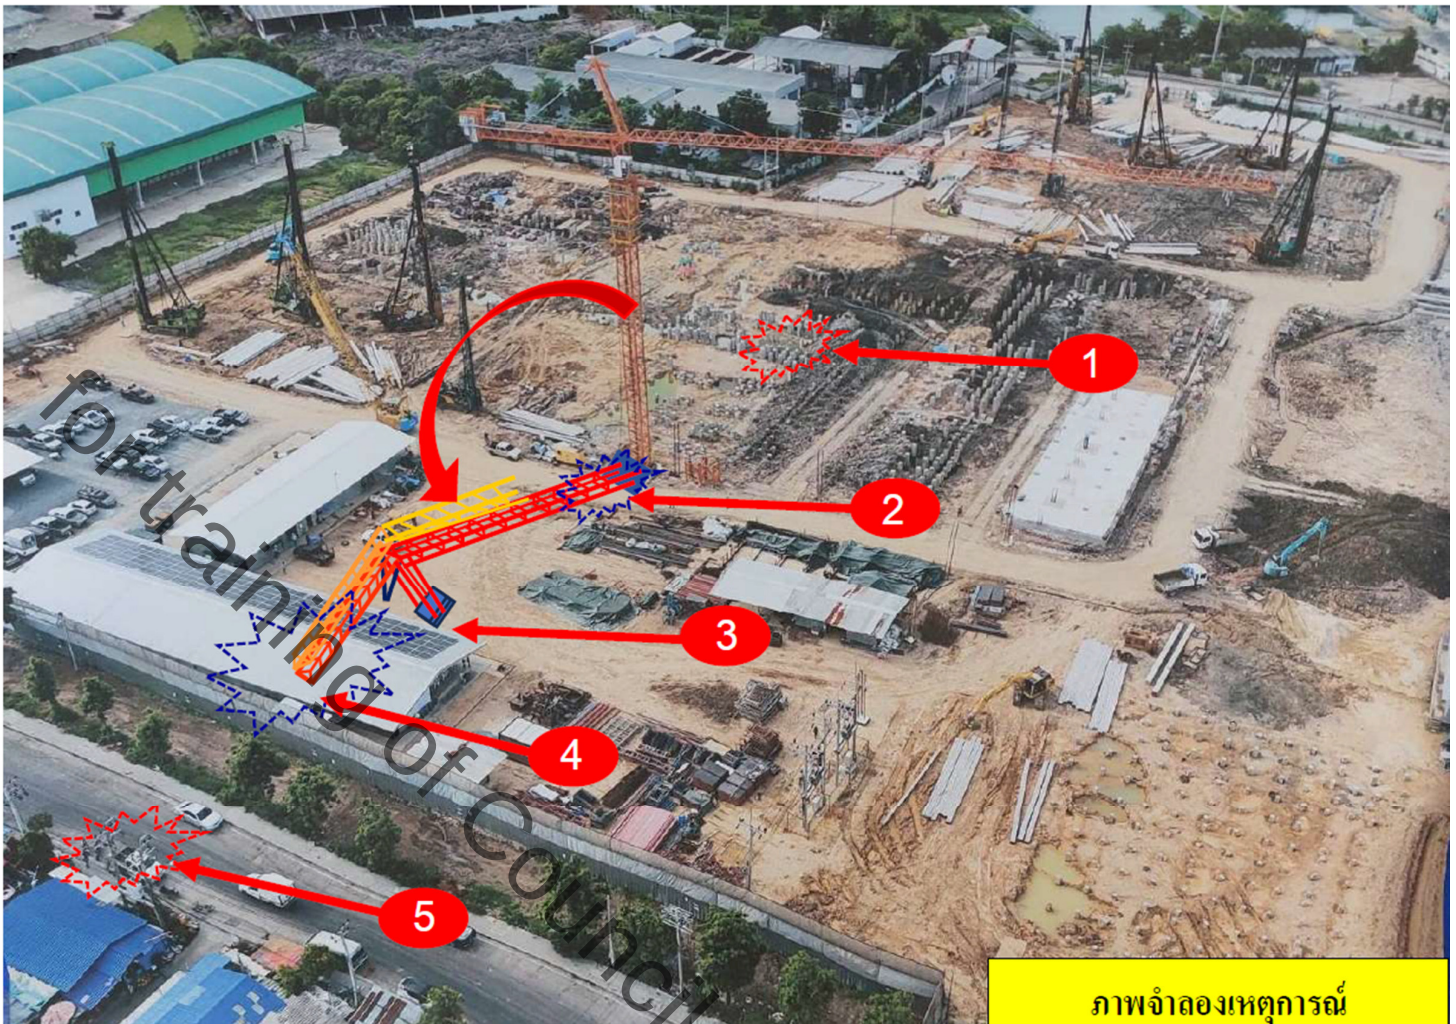
วันที่ 2 กรกฎาคม 2567 ทาวเวอร์เครน ในโครงการก่อสร้างโรงงานเตาเผามูลฝอย ณ ศูนย์กำจัดมูลฝอยอ่อนนุช (ความยาว 70 เมตร สูง 20 เมตร) ระเบิดขณะเคลื่อนหักล้มมาทางตุ้มถ่วงน้ำหนัก ล้มลงมาทับรถโมบิล และอาคารสำนักงานสนามเสียหาย เป็นเหตุให้มีผู้บาดเจ็บจำนวน 4 ราย และเสียชีวิตในที่เกิดเหตุ 2 ราย

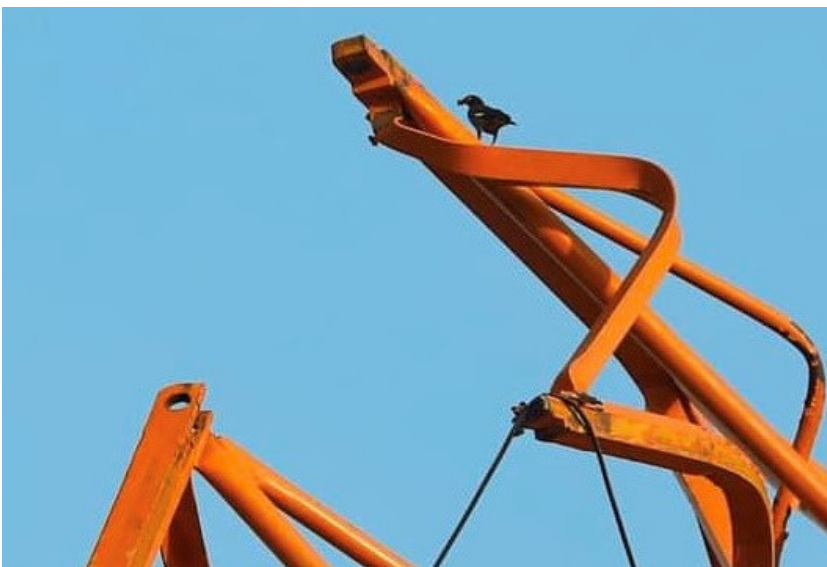
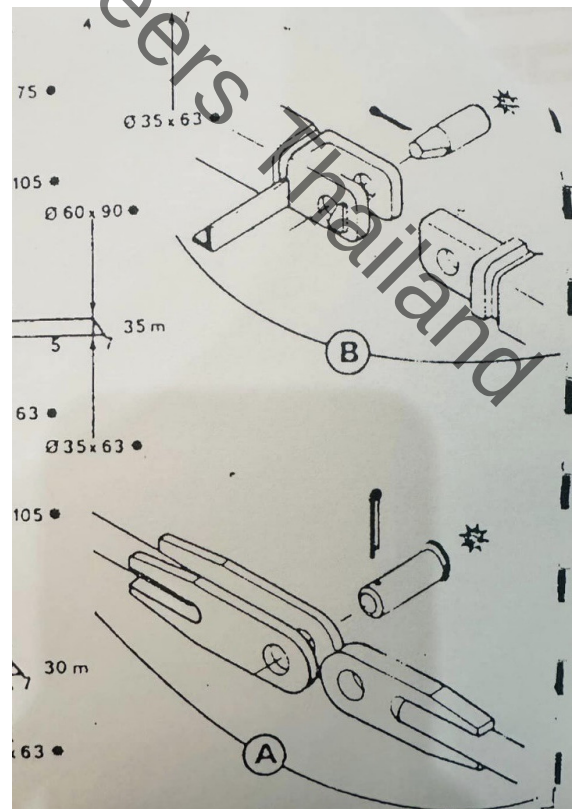
สันนิษฐานว่าเกิดจากสลักยึดที่ใช้ยึดระหว่าง  
ชิ้นส่วนเกิดการหลุด เคลื่อน หรือขาด โดยตรวจ  
พบเศษสลักยึดชิ้นส่วนหลุดที่หน้างานพื้นที่เกิดเหตุ

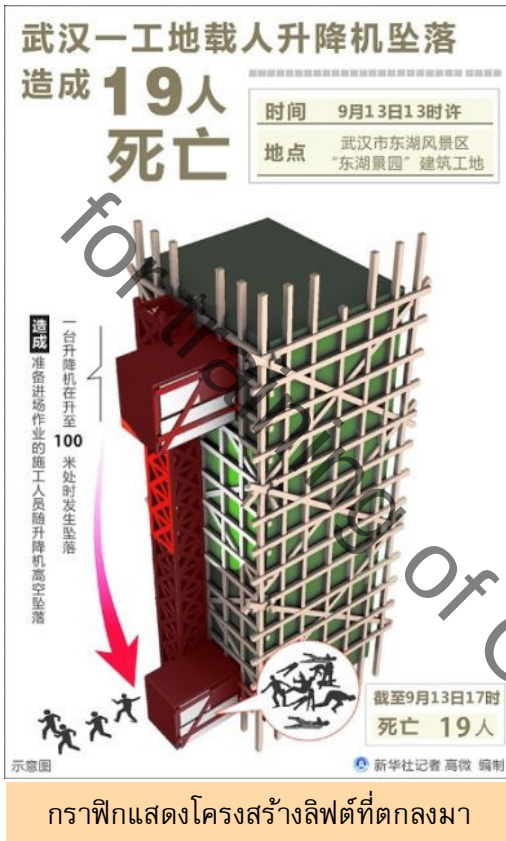
ก.ย. 2555 (ประเทศจีน)

☛ อันตรายที่เกิดขึ้นใหญ่มาจากการบรรทุกน้ำหนักที่มากเกินไปจนรับไม่ได้ ขาดการดูแลเอาใจใส่กับสภาพของชิ้นส่วน และอุปกรณ์ของตัวลิฟต์ เช่น สลักยึดตามข้อต่อต่าง ๆ ของโครงลิฟต์ ลวดสลิงจุดดึงกระบะลิฟต์ ฯ รวมทั้งความประมาทของผู้ขับลิฟต์

☛ ลิฟต์ที่ใช้ในงานก่อสร้าง ควรแบ่งเป็นลิฟต์สำหรับขนส่งวัสดุและลิฟต์ที่ใช้สำหรับคนงาน

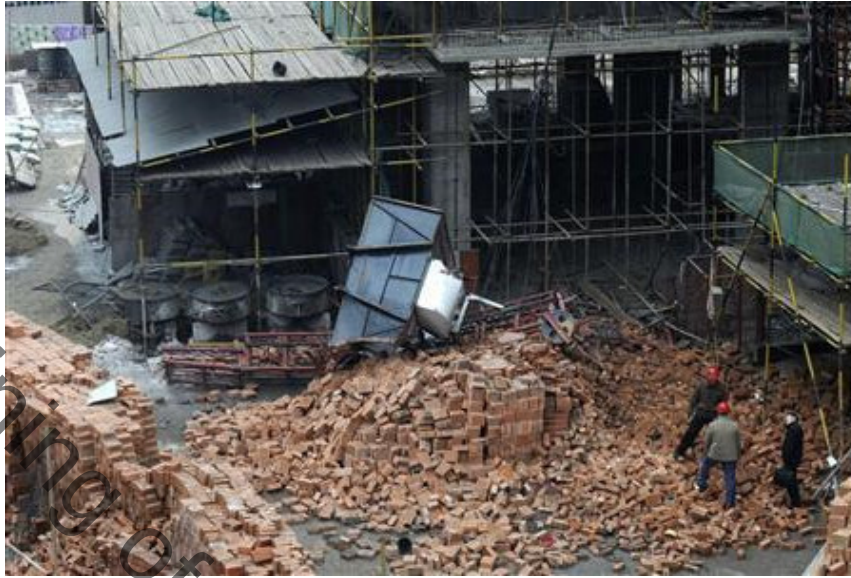
เดือนธันวาคม 2008 ที่ประเทศจีน เกิดเหตุลิฟต์ชนคนงานก่อสร้างร่วงลงกระแทกพื้นเนื่องจากคนชนเกินพิกัด (อนุญาต 12 คน แต่ขึ้นจริง 18 คน) ทำให้มีผู้เสียชีวิตทั้งหมด 32 คน

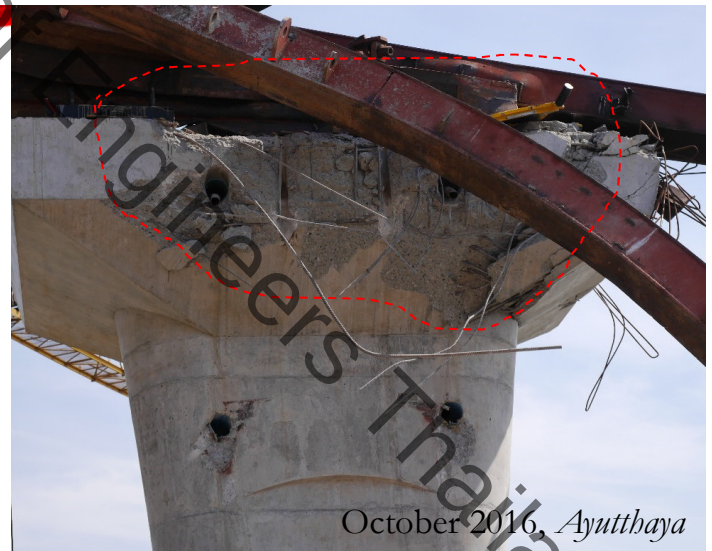
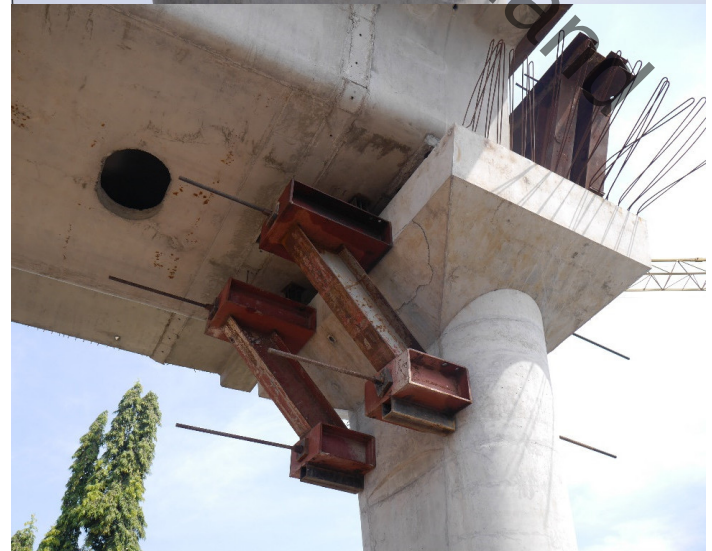
- The left-span bridge was constructed before the new year.
- The right span was constructed again after the new year.
- COE presumes the failure comes from the substandard PT bars used to clamp the brackets.
- Based on designed drawing, The F.S. also dropped because the solid shafts were changed to hollow sections.

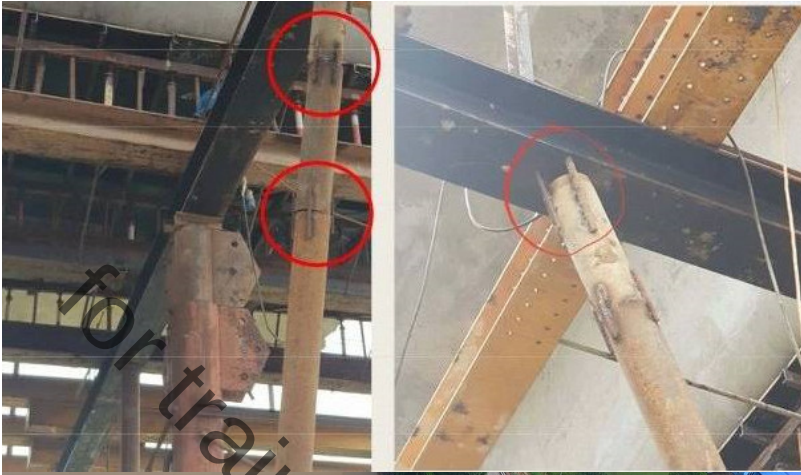
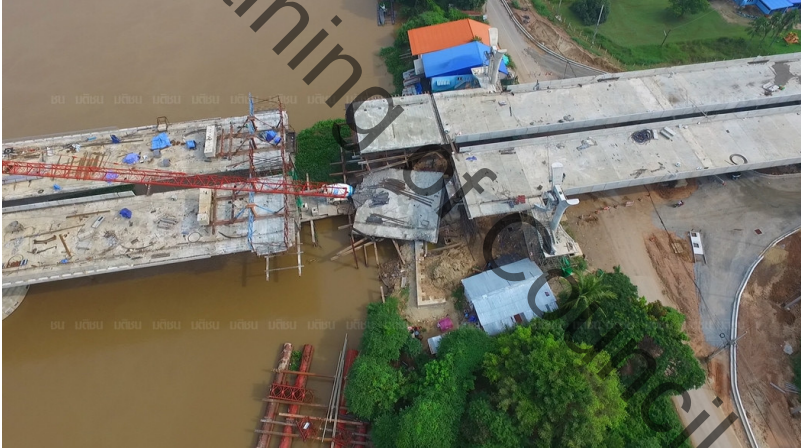
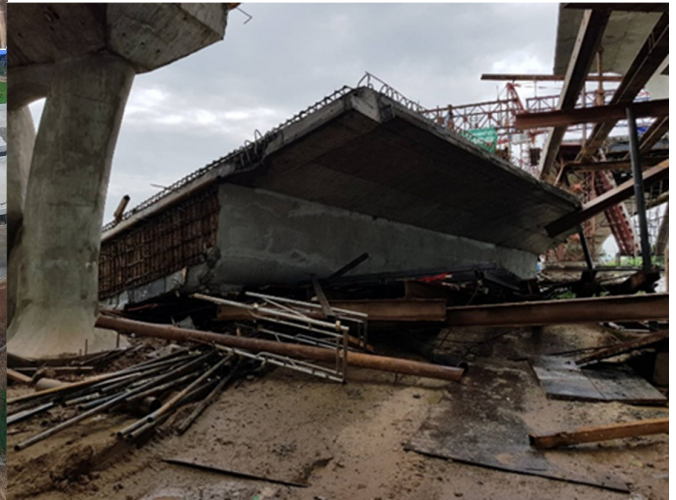
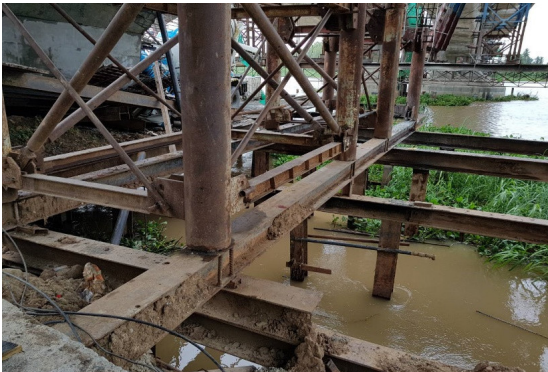
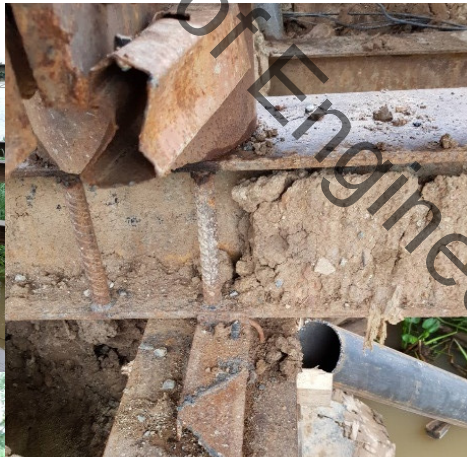
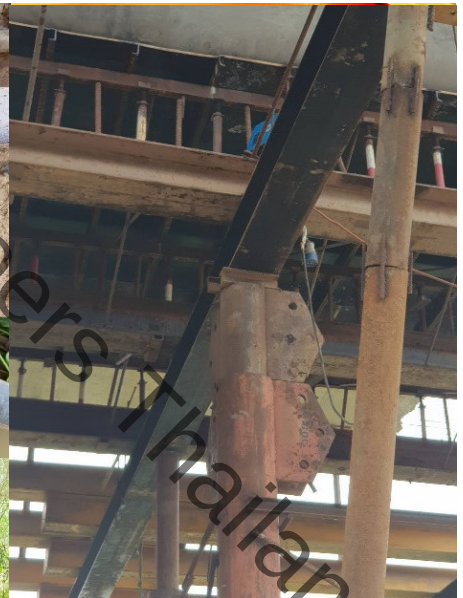
October 2017, Chai Nat

- The bridge collapsed after 18 days of concrete casting were completed.
- COE presumes the failure comes from substandard of steel shoring.
