วิศวกรรมอาสา

ผศ.ดร.ธเนศ วีระศิริ

# การสนับสนุนของกลุ่มทางด้านวิศวกรรม

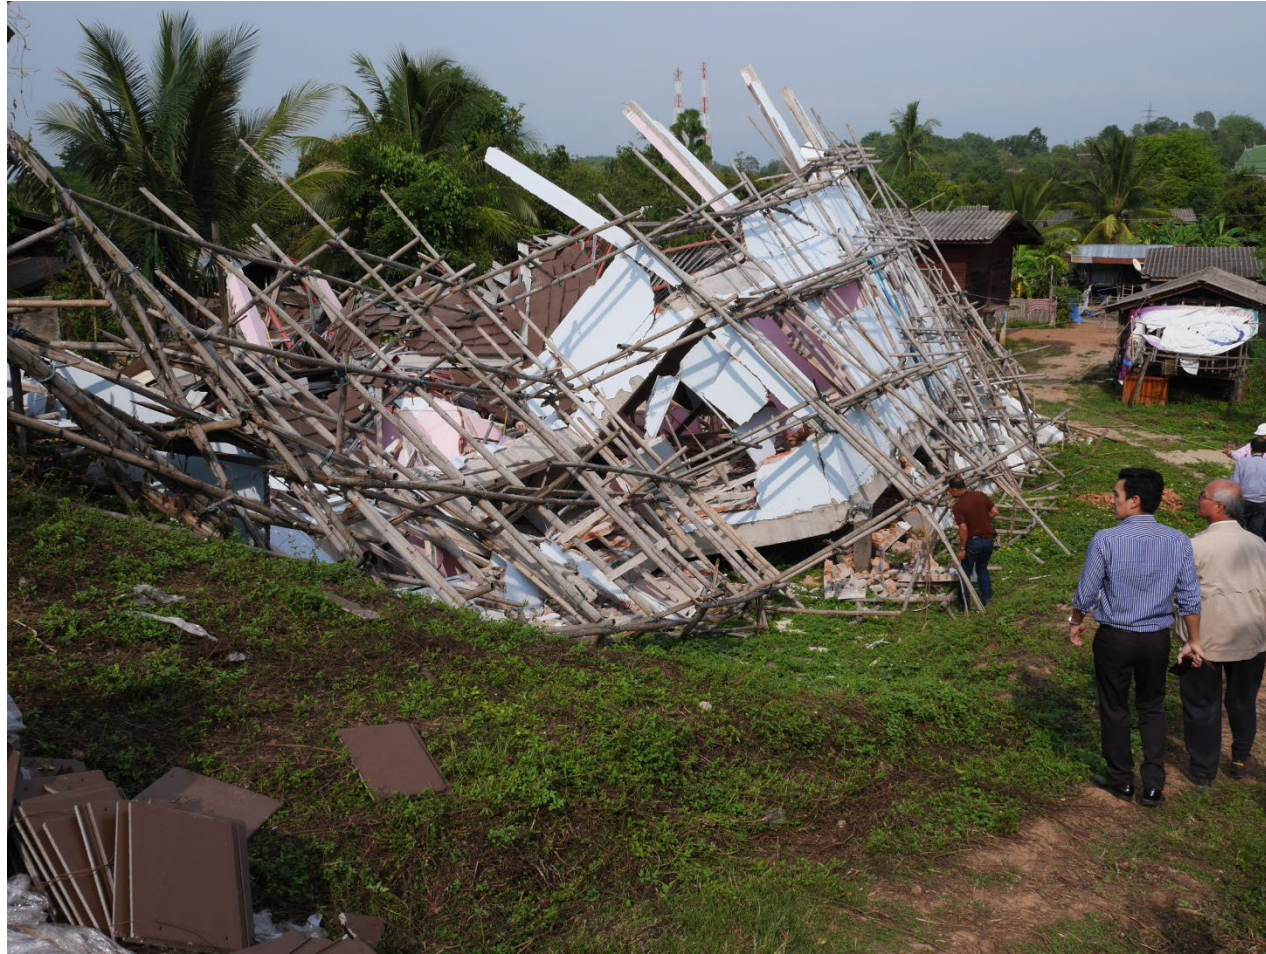
อาคารที่ล้มแบบนี้ได้มักเกิดจากระยะฝังจมของฐานรากตื้นเกินไป มวลของอาคารส่วนบนมากกว่าเสาที่รองรับมาก ขนาดหน้าตัดเสาเล็กเกินไป และอาจเป็นเพราะอาคารมีช่วงเสาด้านใดด้านหนึ่งเป็นเสาช่วงเดียว

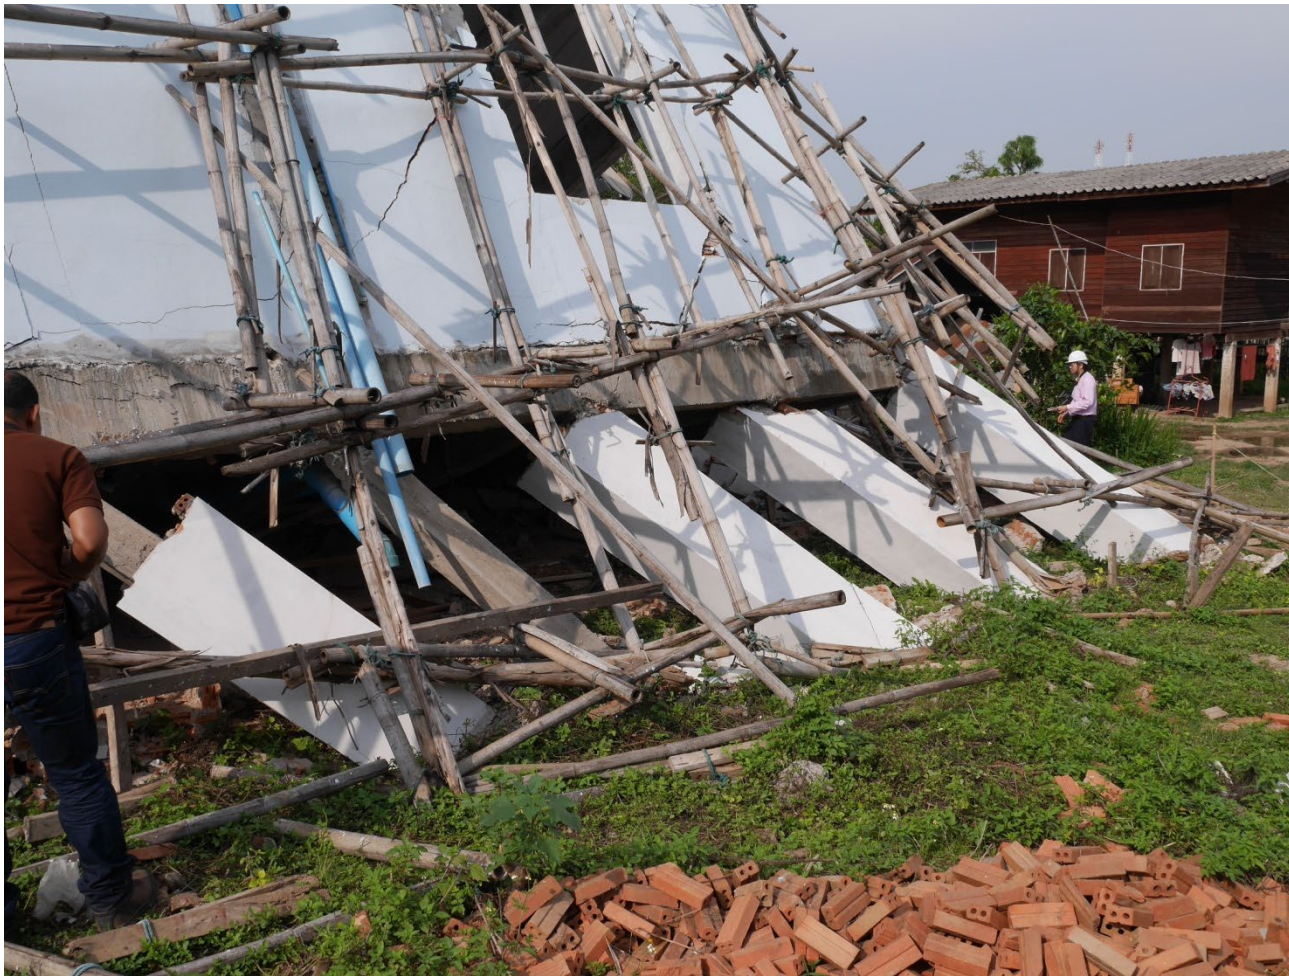
สิ่งที่น่าสนใจของบ้านหลังนี้คือ ชั้นล่างเป็น ชั้นอ่อนคือยกพื้นชั้นล่างโล่ง เป็น Soft storey แต่เมื่อเทียบกับบ้านหลังถัดไปชั้นล่างก็เปิดโล่งเช่นกัน แต่อาคารหลังนั้น ข้างบนเป็นไม้ไม่เกิดปัญหา เมื่อเปรียบเทียบกับกันจึงเห็นได้ชัดว่าผลของมวล (mass) มีผลอย่างมากกรณีที่เกิดแผ่นดินไหว

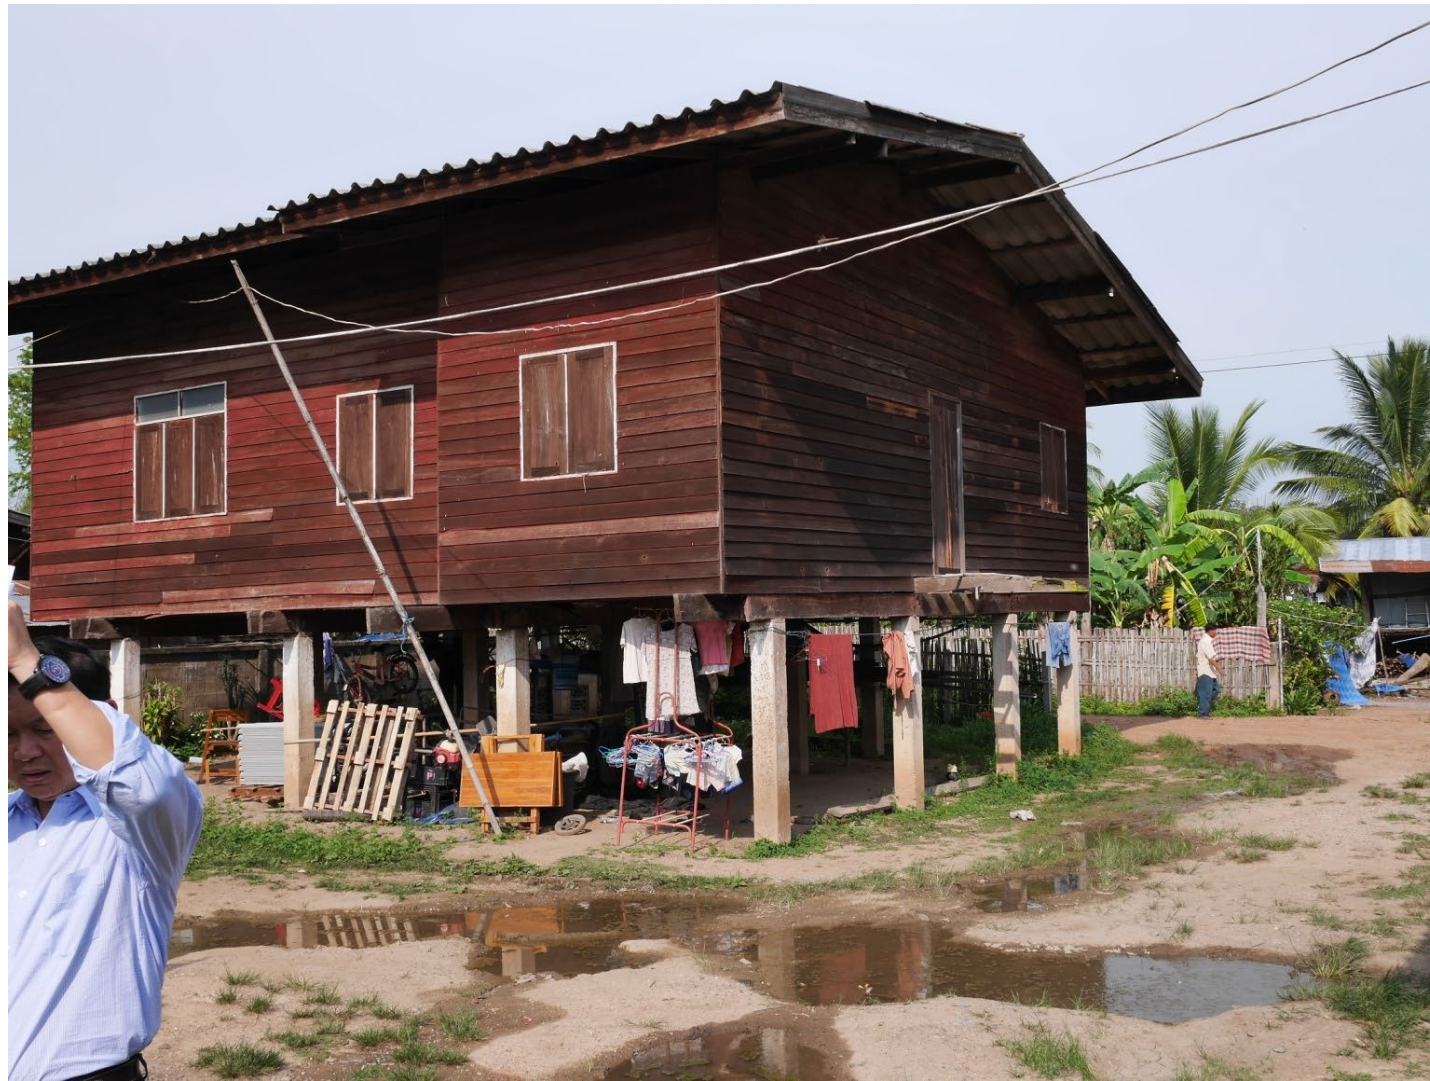
บ้านหลังนี้หากอนาคตไปเทพื้นคอนกรีตที่พื้นดินชั้นล่างจะเกิด  
ปัญหาแตกร้าว เพราะตัวพื้นคอนกรีตจะล็อกโคนเสาทำให้เกิดการดิ่งรังซึ่ง  
เหตุการณ์เช่นนี้เคยพบที่โป่งแพร์มาแล้ว

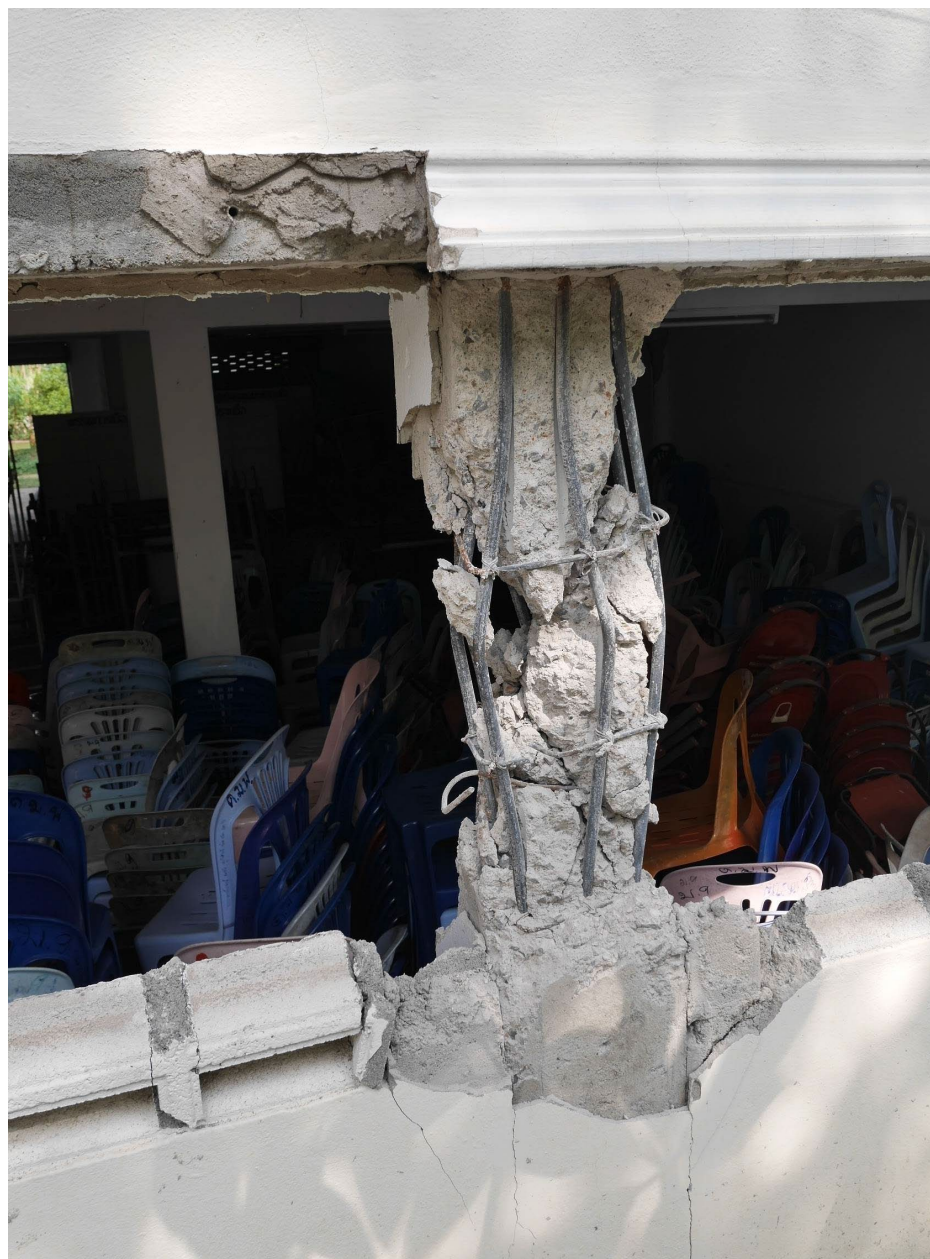
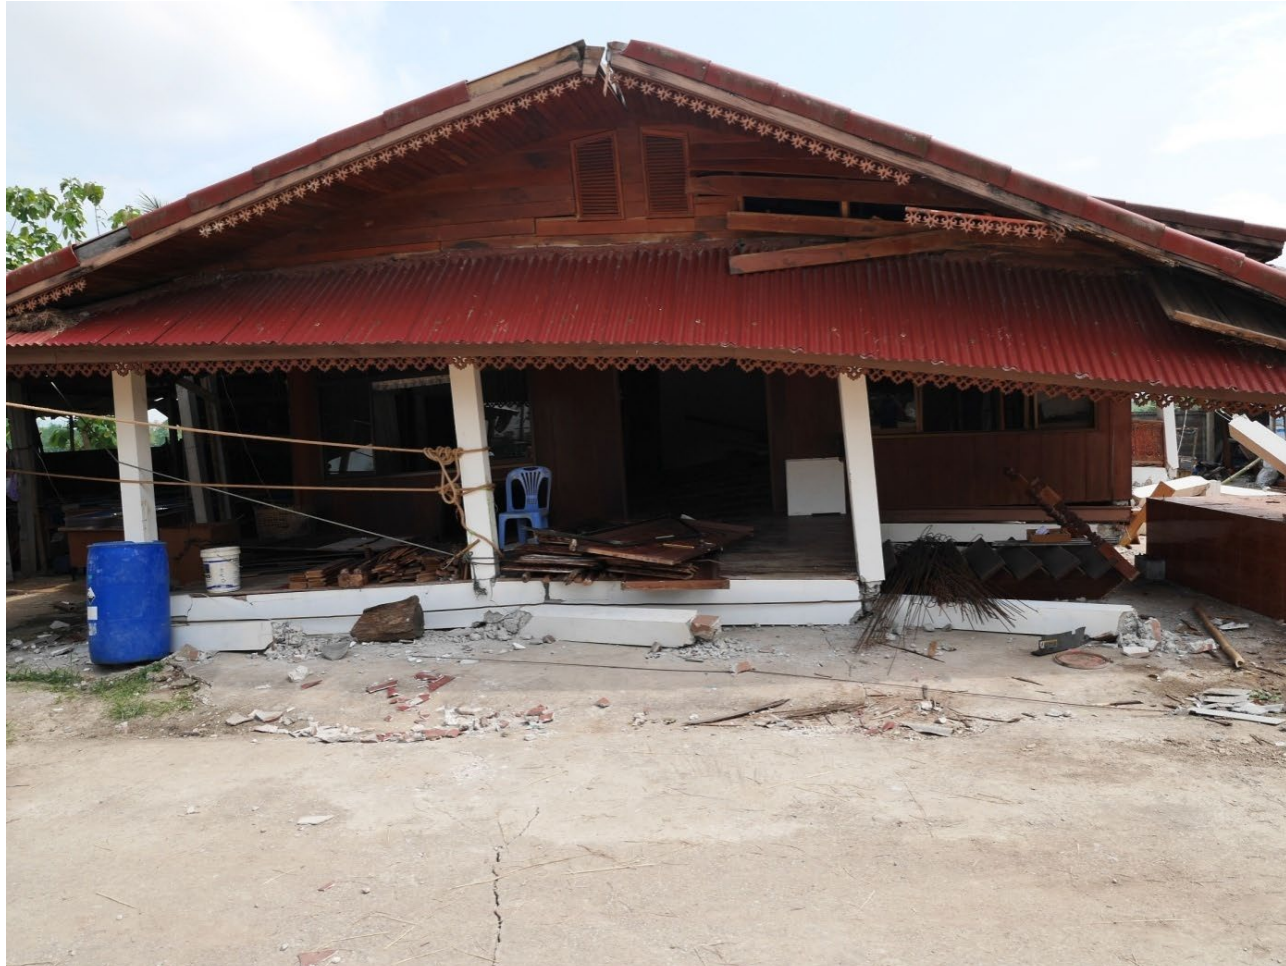
อาคารบางหลังมีชั้นที่อยู่ต่ำกว่าระดับผิวดินเพราะเป็นลาดเชิงเขา ทำให้ด้านหนึ่งของอาคารต้องรับแนวดินหรือพังกับแนวดินเดิมที่มีความสูงต่างระดับกับตำแหน่งอื่น และเป็นเหตุให้เสาของอาคารด้านนั้นถูกค้ำยันจากดินกลายเป็นเสาสั้น เสาสั้นจะเกิดการแตกร้าว ในขณะที่เสายาวในตำแหน่งอื่นของชั้นเดียวกันไม่แตกร้าวเลย  
(ขอขอบคุณข้อมูล รศ ดร. เป็นหนึ่ง วาณิชชัย)

เสาสั้นด้านที่ผนังพังกับดิน  
เกิดการแตกระเบิดออกส่วน  
เสาด้านในเป็นเสายาวไม่เกิด  
การแตกร้าว และเป็น  
ข้อสังเกตกับอาคารทั่วไปว่า  
อาคารที่มีการกันห้องหรือกัน  
ผนังบางส่วนจะทำให้เสาที่  
ผนังกันกลายเป็นเสาสั้นเกิด  
การแตกร้าวแทบทุกหลัง

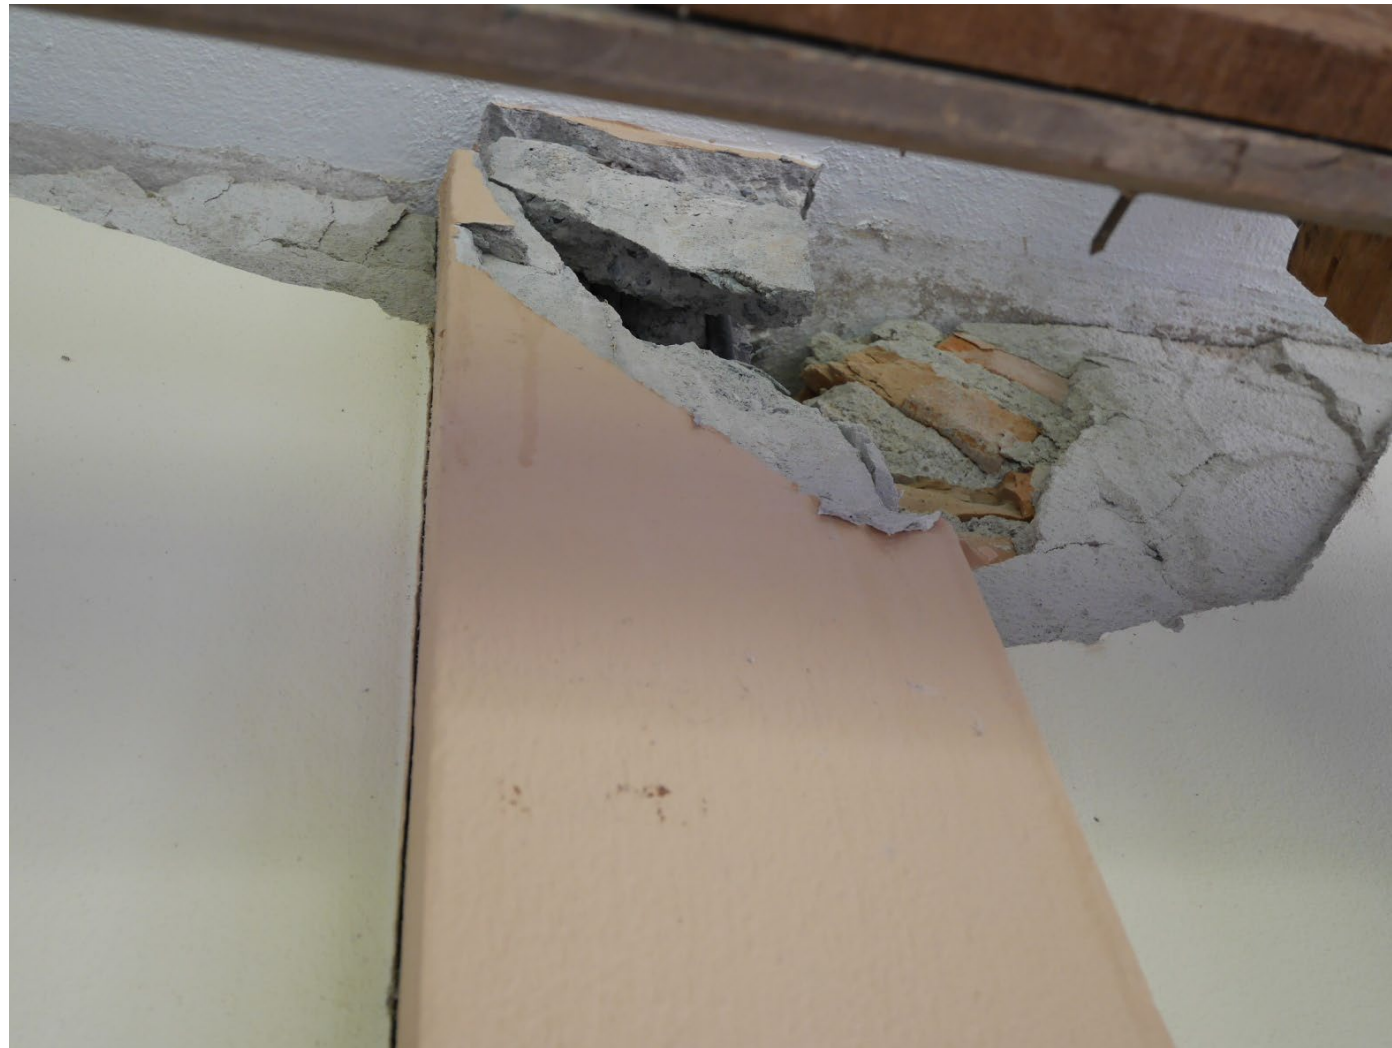
การก่อสร้างอาคารในพื้นที่จังหวัดเชียงรายส่วนใหญ่จะใช้วิธีซื้อเสาสำเร็จรูปมาปักลงดิน แล้วก่อผนังชนเสาโดยไม่มีการเสียบเหล็กหนวดกุ้ง ดังนั้นเวลาเกิดแผ่นดินไหว การโยกตัวของอาคารทำให้ผนังพร้อมจะหลุดล่อนเอียงออกจากแนวเสา นับว่าเป็นอันตรายมาก การแก้ไขในลำดับแรกๆของบ้านเรือนทั่วไปควรให้ทำเหล็กยึด หากไม่สามารถทำเหล็กหนวดกุ้งได้ แนะนำให้ใช้เหล็กแผ่นหรือเหล็กฉากมาประกบติดข้างเสาทั้งการเคลื่อนตัวของผนัง

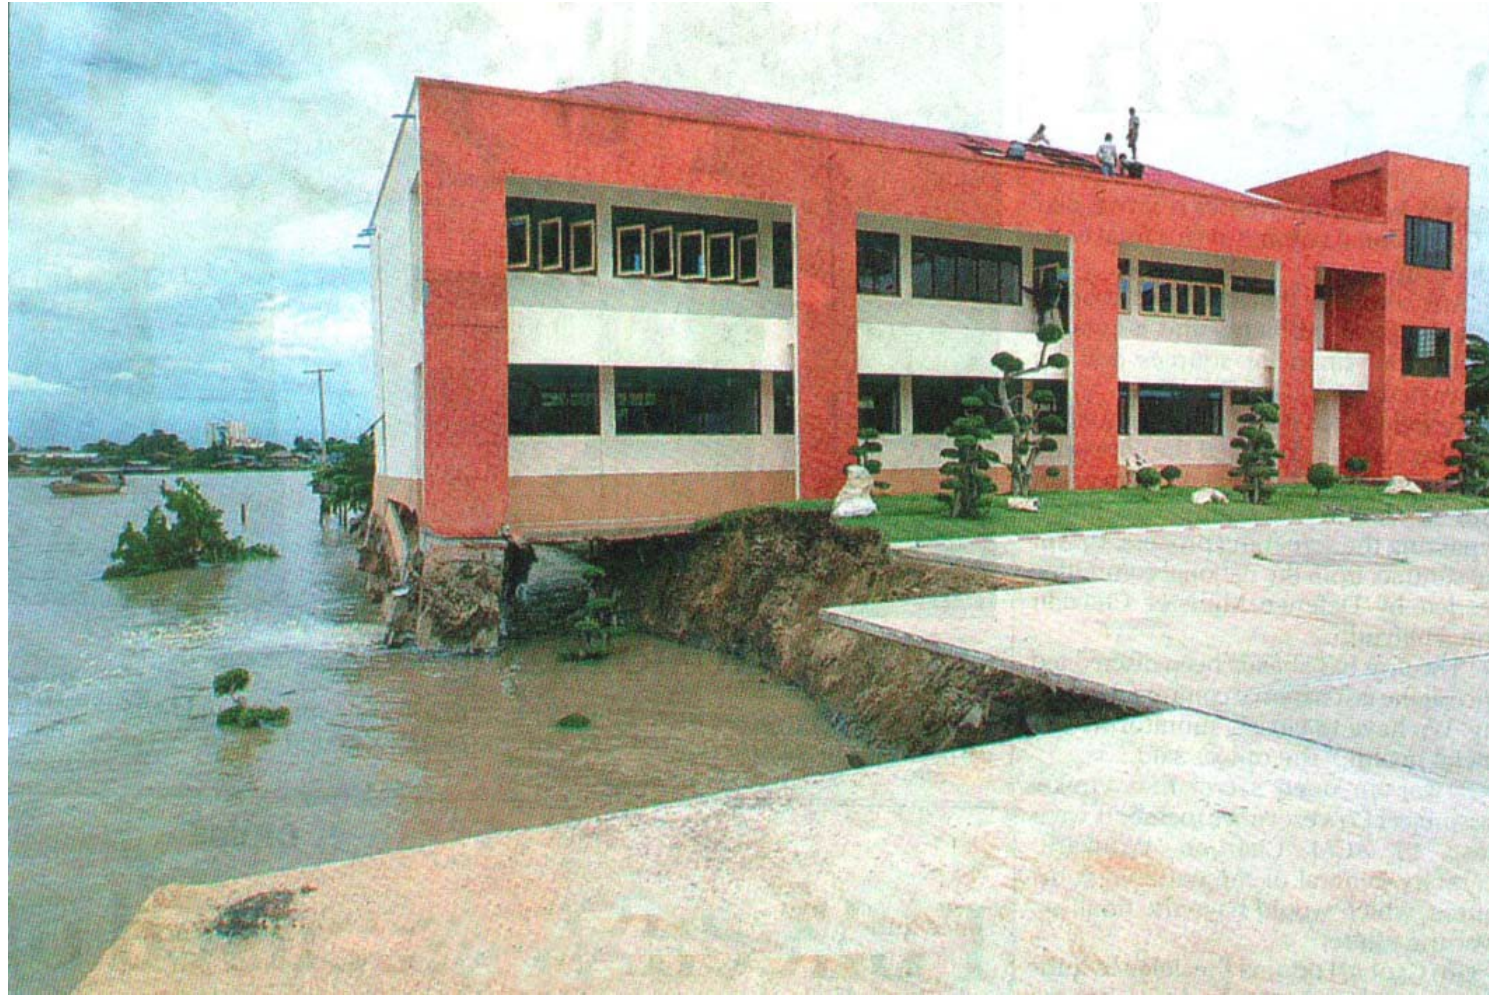
ความเสียหายที่อาจเกิดขึ้นกับอาคาร

น้ำกัดเซาะดินพังทลายในช่วงน้ำหลาก

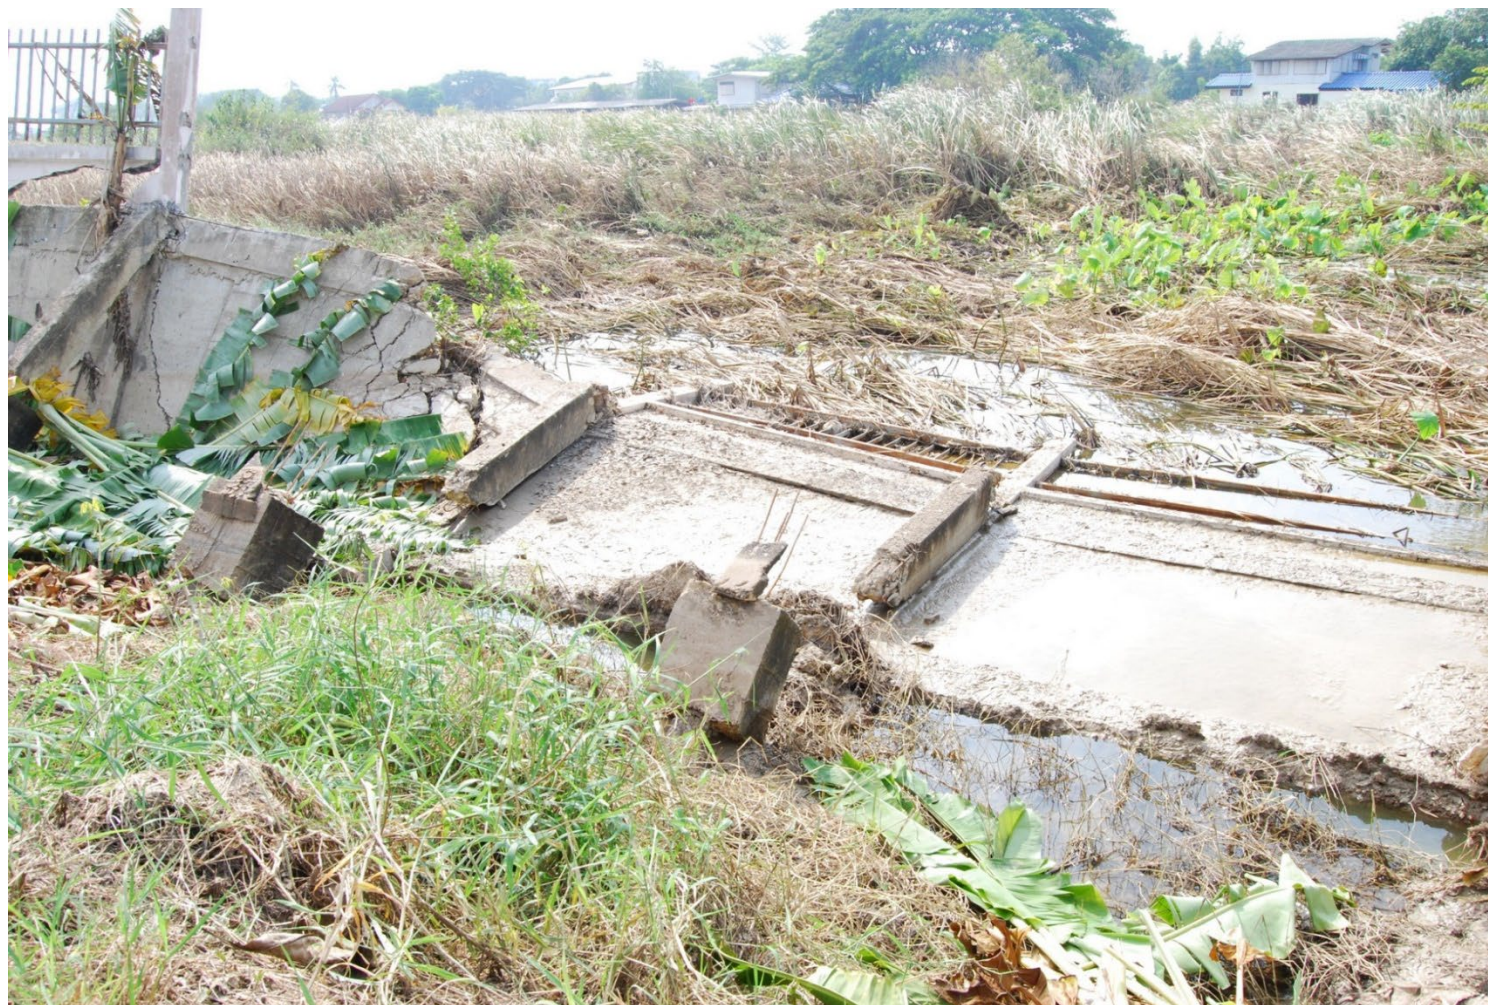
สภาพพื้นที่ที่มีความต่างระดับ ภายหลังน้ำลดดินที่อยู่ใต้ฐานราก  
หรือแนวรั้วอาจเกิดการเลื่อนไหลทำให้รั้วคอนกรีตพังทลายลง

หากพบว่ารั้วเอียงควรรีบดำเนินการค้ำยัน แล้ววางแผน  
ดำเนินการรื้อถอนในลำดับต้นๆ มิฉะนั้นจะเกิดการพังทลายหรือ  
ล้มใส่บ้านข้างเคียง เป็นอันตรายต่อผู้สัญจรผ่านไปมาได้

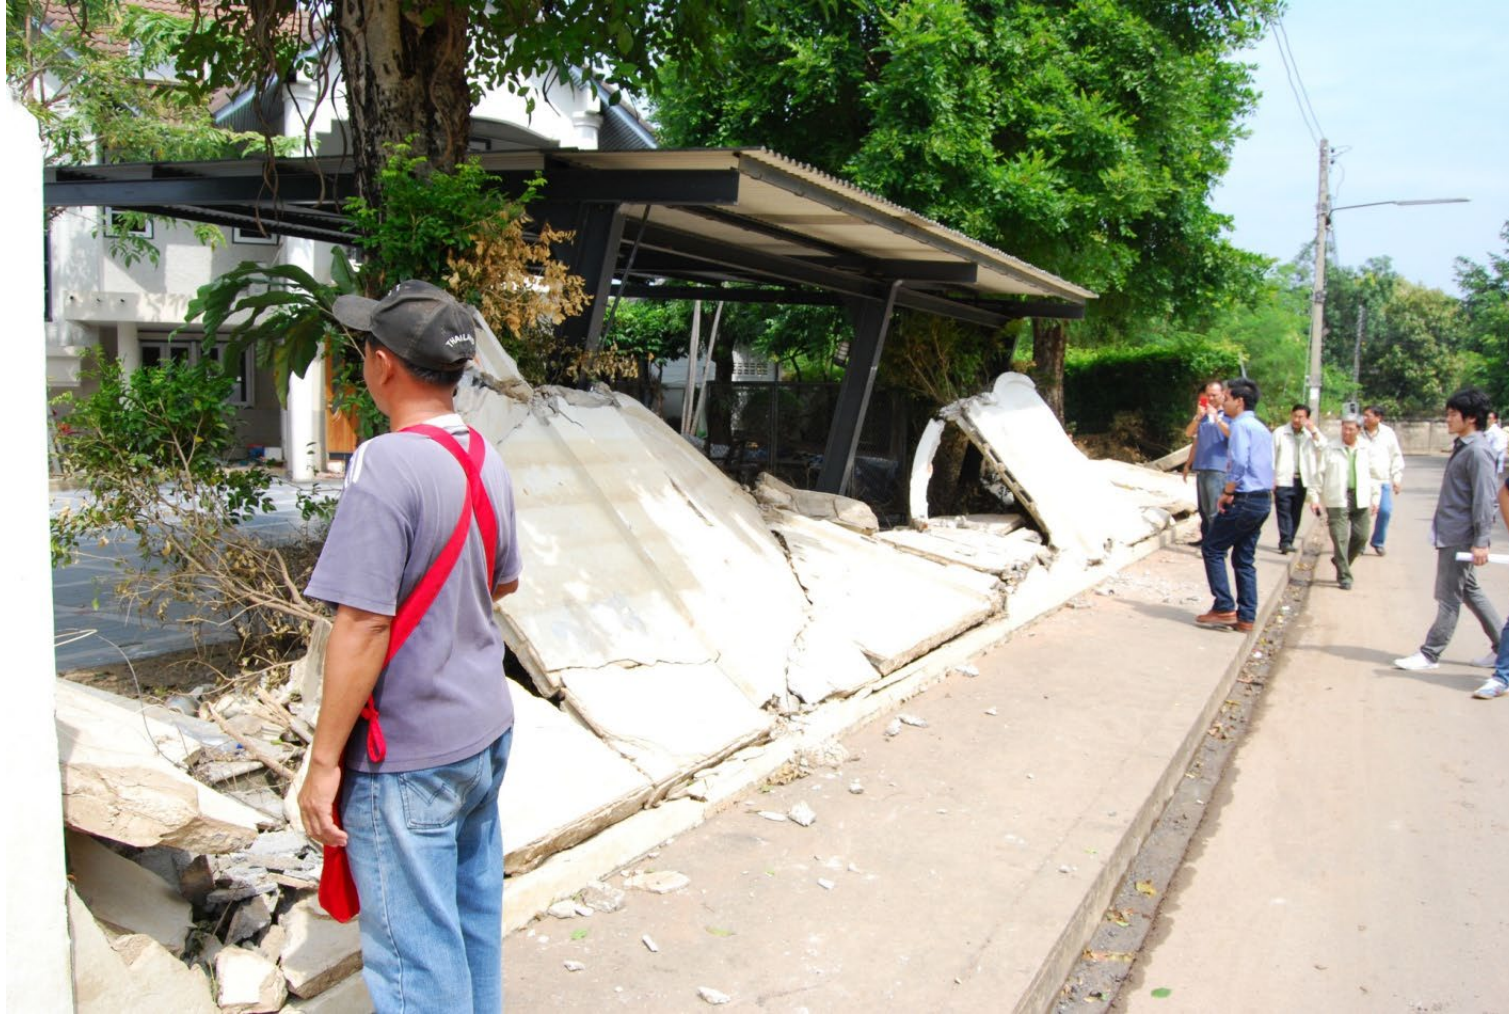
แม้สภาพชั้นดินจะไม่มี ความต่างระดับกัน แต่ด้วยแรงกระทำของน้ำ  
ขณะไหลผ่านอาจทำให้รื้อแตกหรือโน้มเอียงไปทางใดทางหนึ่ง

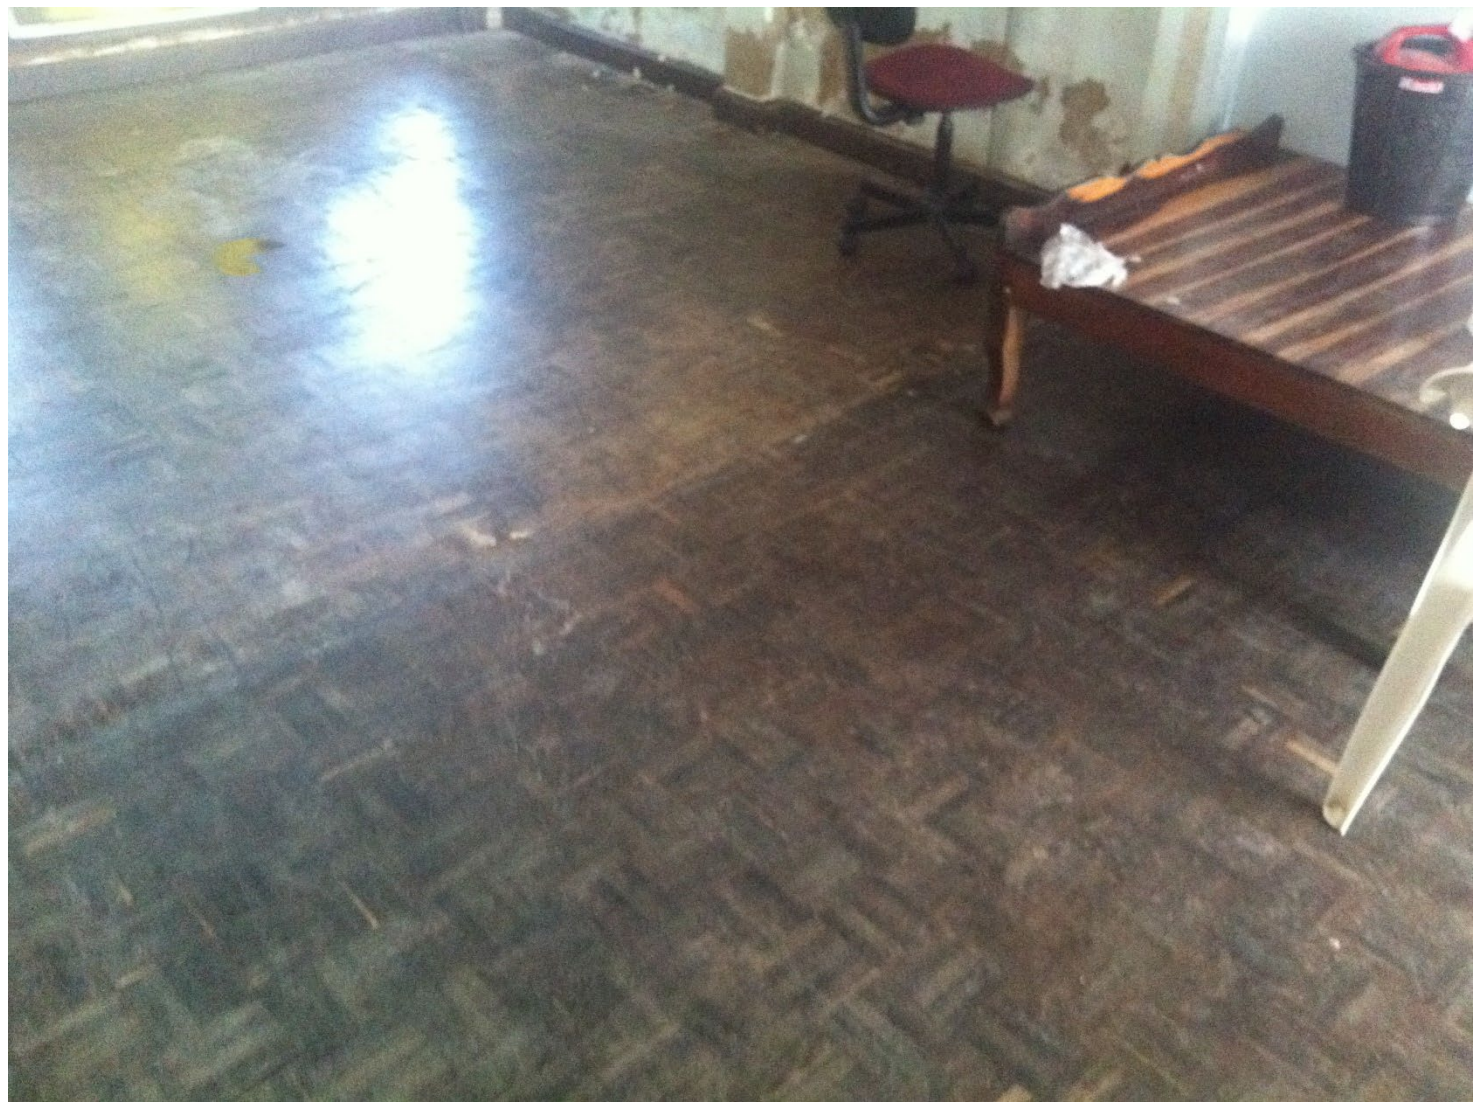
หากพบว่าพื้นแอ่นตัวลงจนใช้การไม่ได้ แสดงว่าพื้นไม่ได้วางบนคานมาแต่เดิมหรือรับน้ำหนักบรรทุกมากเกินไป หากสภาพการแอ่นตัวเกิดขึ้นมากจนใช้การไม่ได้ ให้รื้อแล้วเปลี่ยนพื้นใหม่เป็นพื้นวางบนคานหรือเป็นพื้นวางบนเสาเข็มปูพรม ทั้งนี้ควรปรึกษาวิศวกร

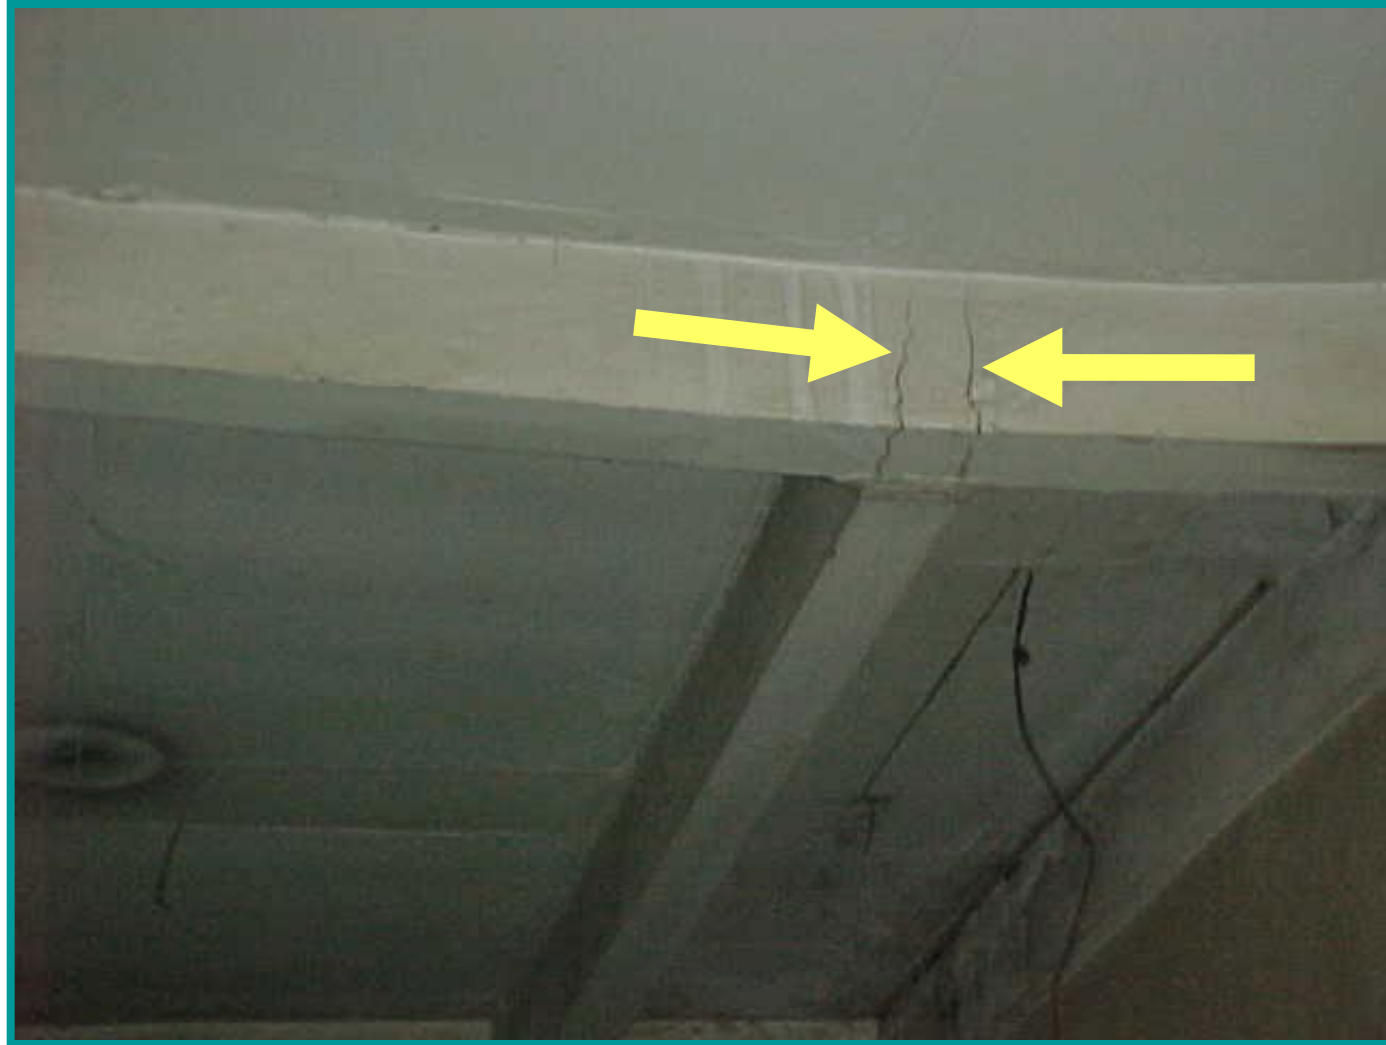
คานรับพื้นทั้งชั้นล่างและชั้นบนแอ่นตัวหรือไม่

หากพบว่าคานแอ่นตัวควรตามวิศวกรเข้ามาตรวจ เพราะแสดงว่าโครงสร้างหลักของบ้านมีปัญหารับน้ำหนักบรรทุกทุกเกินกำลัง ในขั้นต้นจำเป็นต้องปลดน้ำหนักบรรทุกออกทั้งนี้ควรอยู่ในความควบคุมดูแลหรือคำแนะนำของวิศวกร

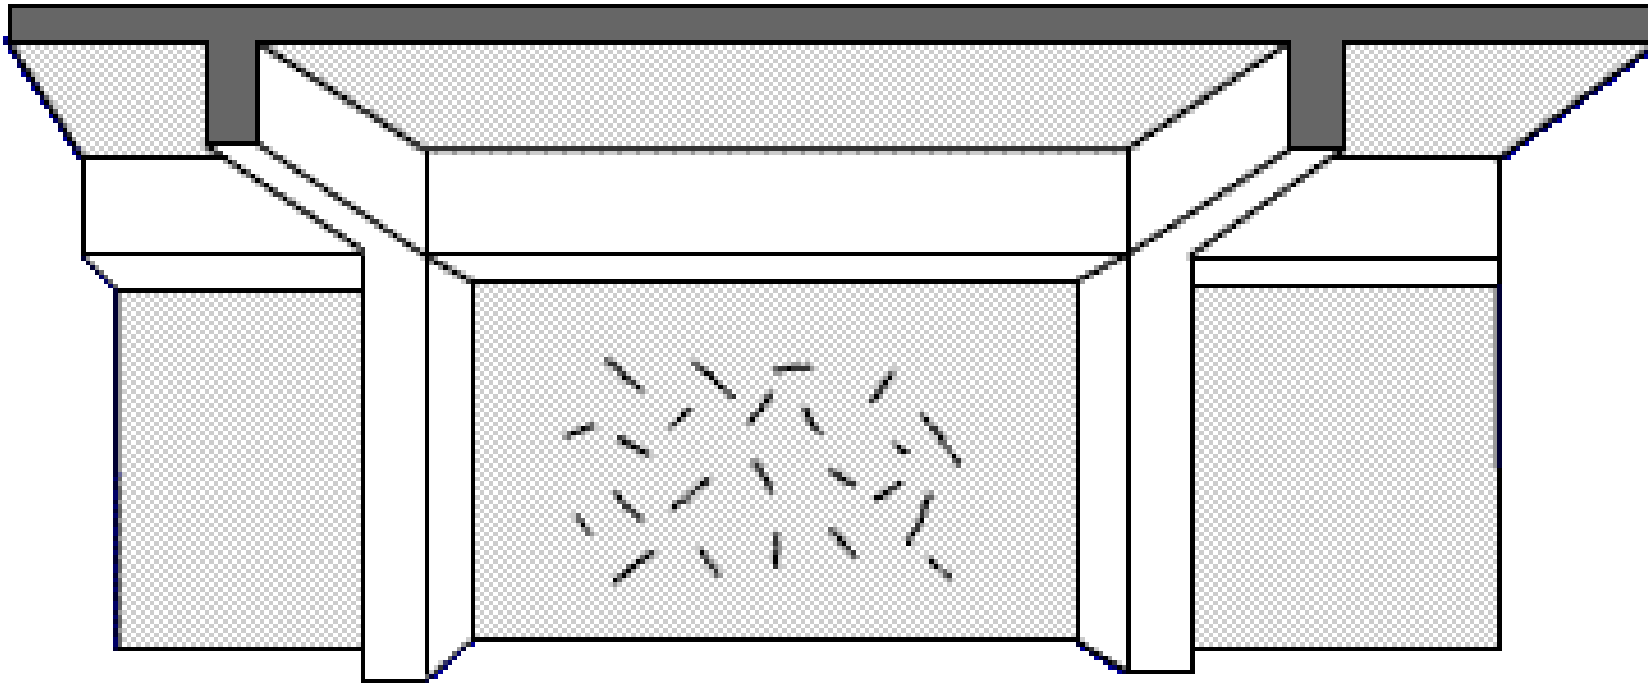
รอยร้าว เล็กๆ สั้นๆ ที่เกิดขึ้นสะเปะสะปะ ถือว่าเป็นตัวบ่งชี้คุณภาพการก่อสร้างเท่านั้น แต่ไม่ได้บ่งชี้ว่าโครงสร้างจะแข็งแรงหรือไม่

รอยร้าวเฉียงที่ผนังบ่งชี้ว่าฐานรากอาจมีการขยับทรุดตัวไม่เท่ากัน ควรปรึกษาวิศวกรเพื่อทำการตรวจสอบให้ทราบแน่ชัดแล้วดำเนินการแก้ไขให้ถูกต้องตามหลักวิศวกรรม

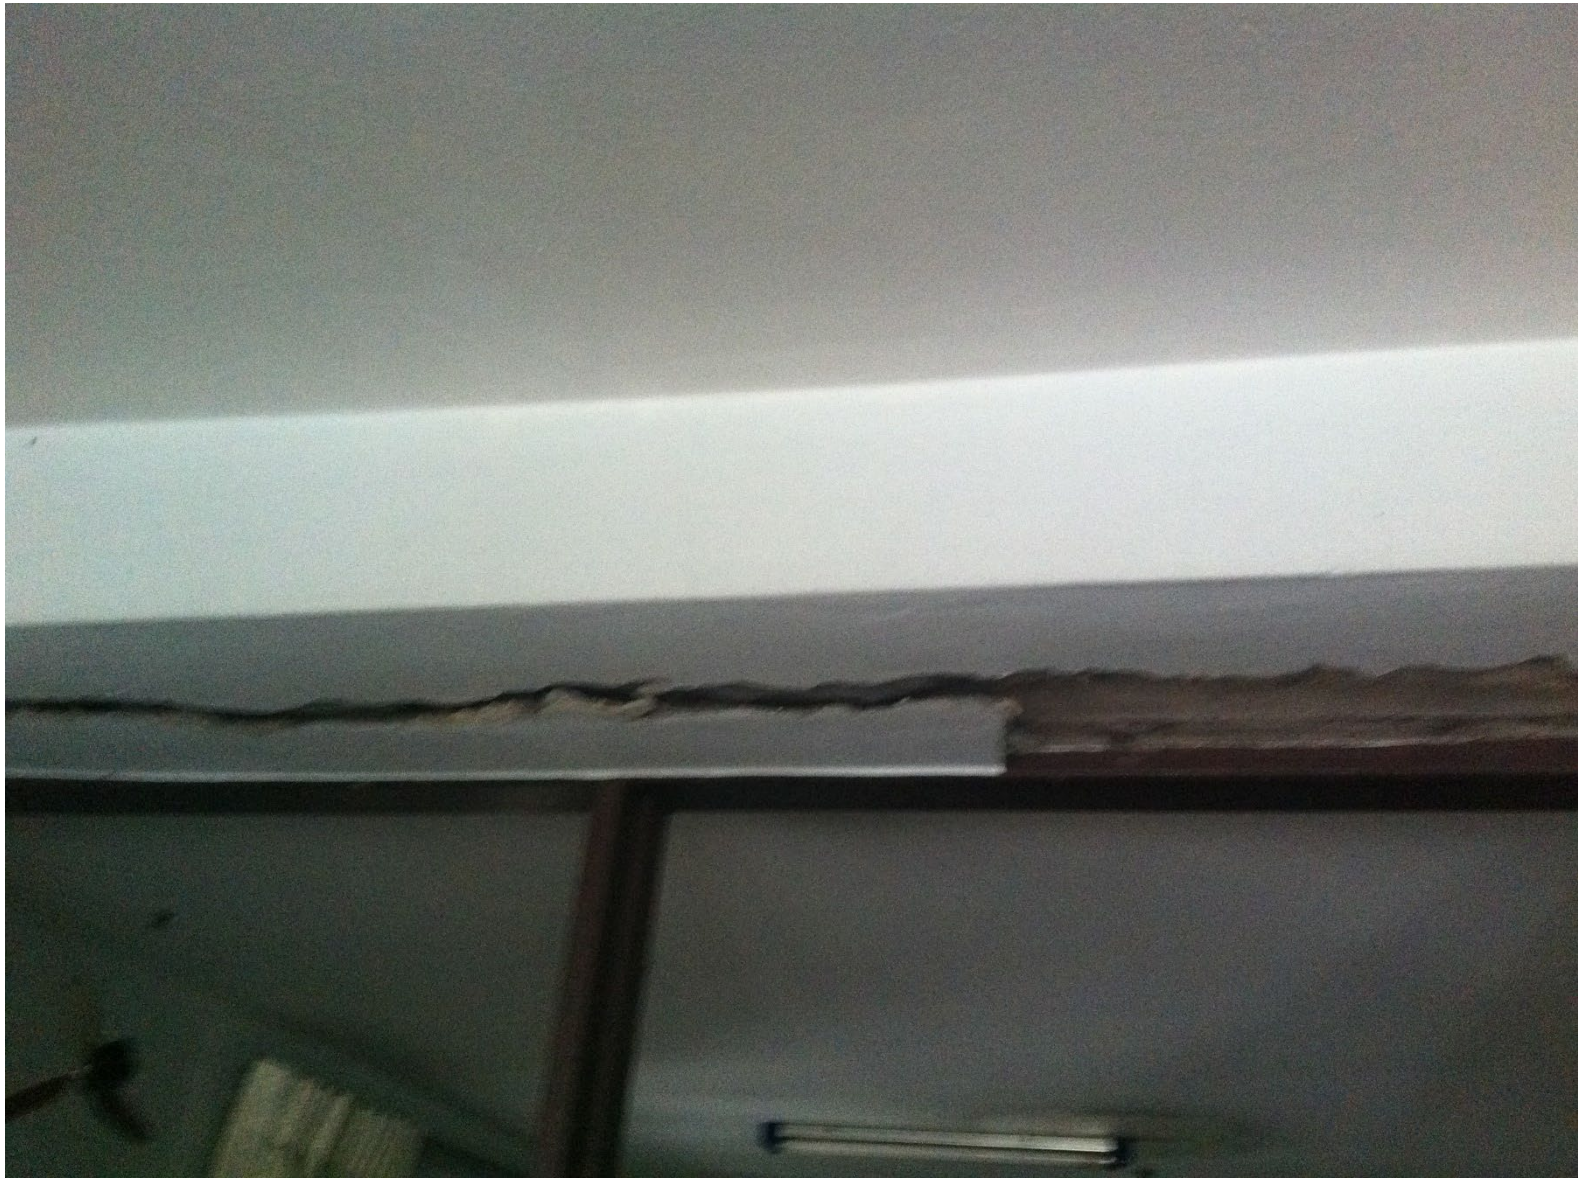
มีรอยแยกที่พื้นหรือผนังระหว่างส่วนต่อเติมกับตัวบ้านหลัก  
หรือไม่

หากพบว่ามีรอยแยกให้พิจารณาว่าส่วนต่อเติมนั้นวางบนเสาเข็ม  
สั้นหรือไม่ หากวางบนเสาเข็มสั้นแสดงว่าส่วนต่อเติมมีการทรุด  
ตัวแยกออกจากตัวบ้าน หากเป็นรอยแยกไม่มากให้ทำ  
เครื่องหมายไว้คอยสังเกต หากรอยแยกเพิ่มมากขึ้นเรื่อยๆใน  
ระยะเวลาไม่นานควรปรึกษาวิศวกร

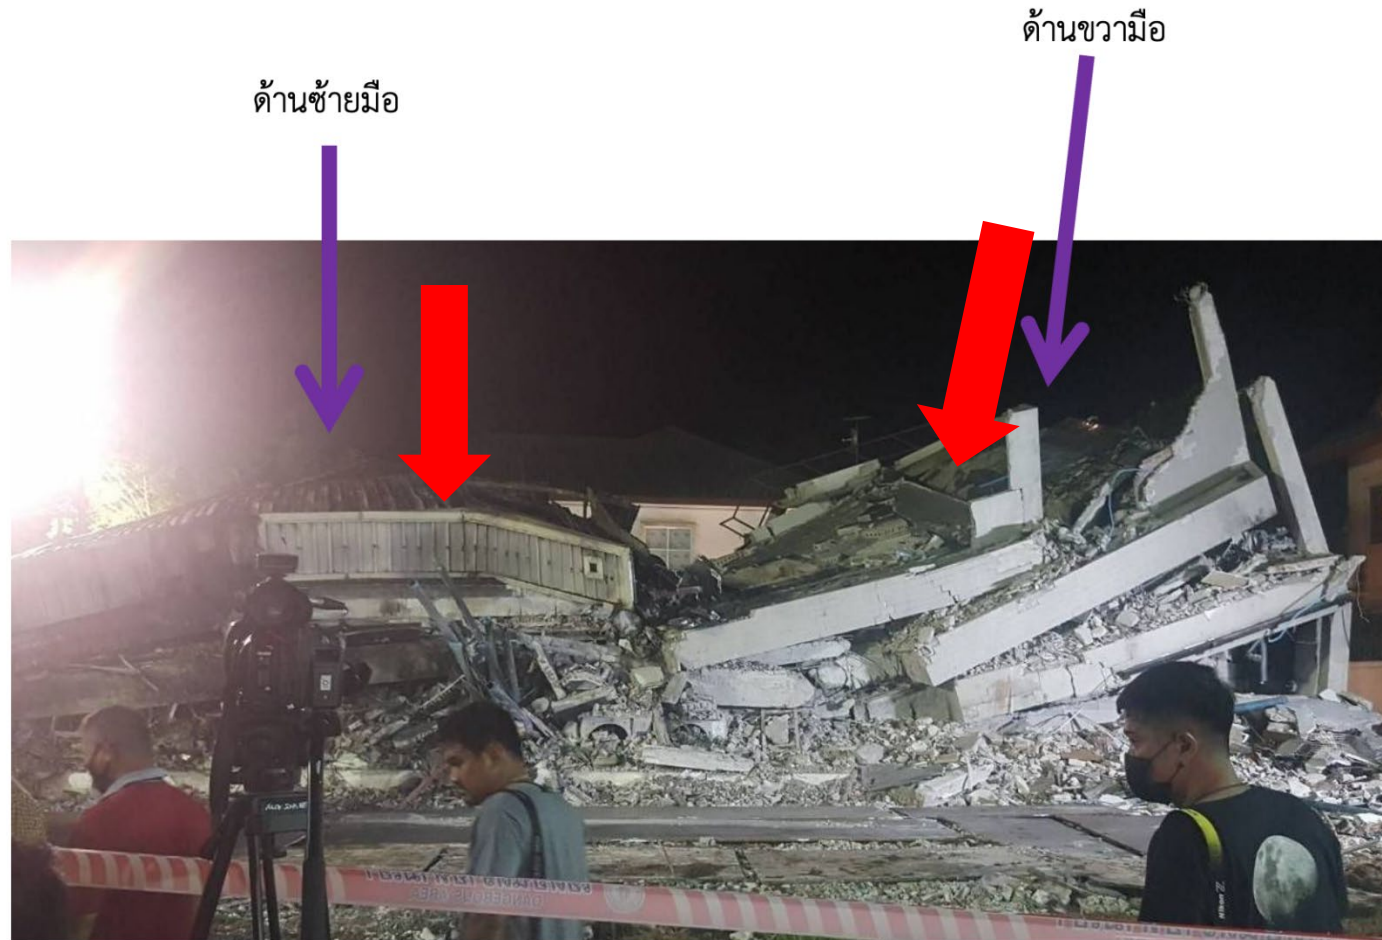
รูปที่ 3 ด้านซ้ายมือมีลักษณะการกองของชิ้นส่วนโครงสร้างเป็นแนวระนาบ และมีจุดศูนย์กลางมวล (Center of mass) อยู่ต่ำกว่าด้านขวามือ
