## กรณีตัวอย่างผลกระทบจากการทำเหมืองโพแทชใต้ดิน

กรณีศึกษานี้มีวัตถุประสงค์เพื่อแสดงให้เห็นถึงผลกระทบที่อาจเกิดขึ้นจากการทำเหมืองแร่โพแทชใต้ดิน โดยเฉพาะการทำเหมืองในบริเวณพื้นที่ที่บริเวณผิวดินเป็นพื้นที่ในเมืองที่มีอาคารบ้านเรือนของราษฎรอยู่เป็นจำนวนมากไม่ได้มีเจตนาเพื่อคัดค้านการทำเหมืองแต่อย่างใด

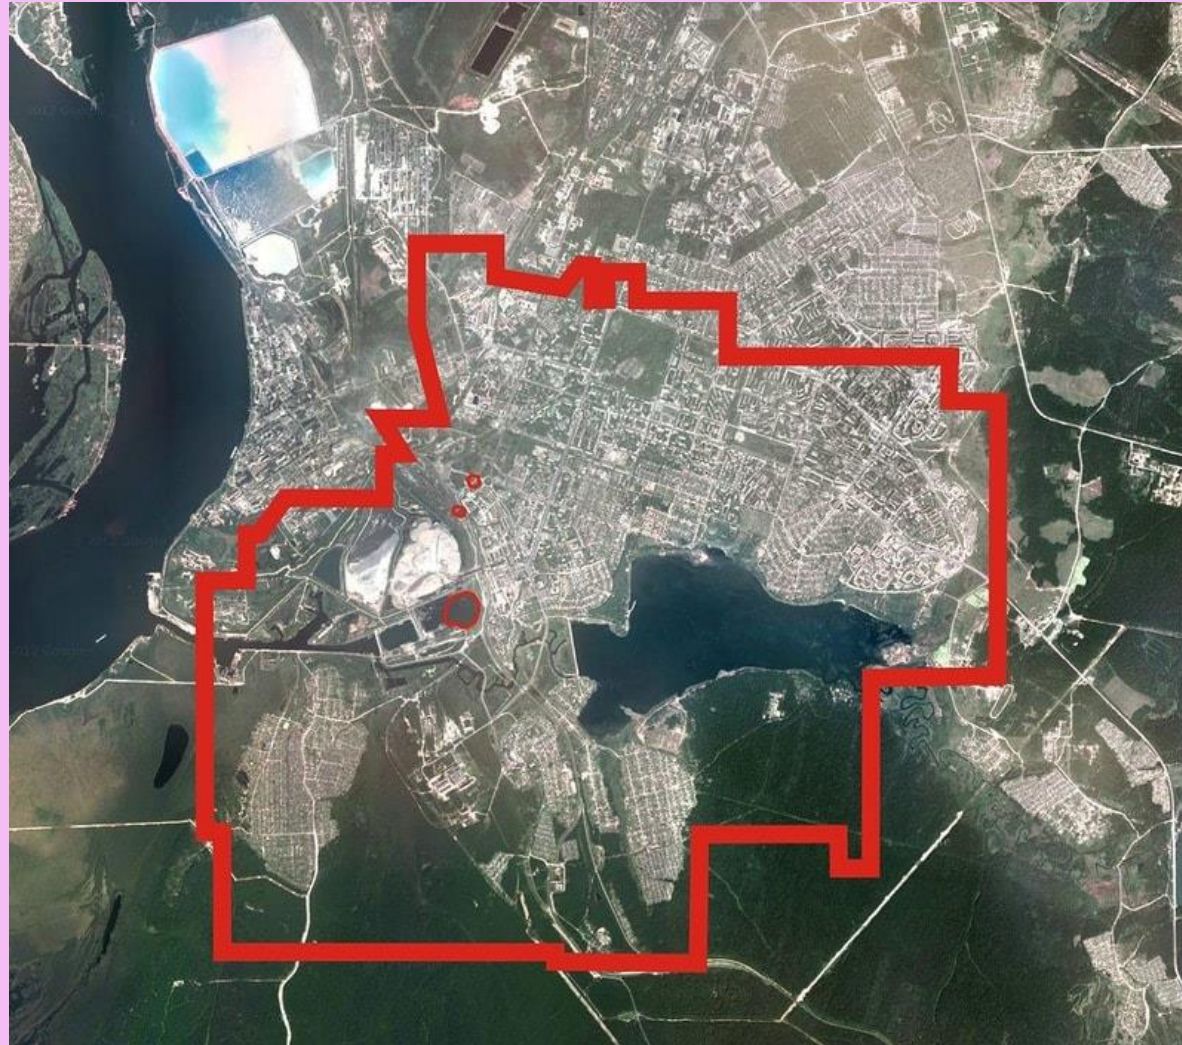
ภาพแสดงขอบเขตการทำเหมืองโพแทชใต้ดินของบริษัทอุราลคาลิโดยประมาณ เมืองเบรเชนิกิ  
แทบทั้งเมืองตั้งอยู่บนพื้นที่เหมืองโพแทชใต้ดินที่อยู่ลึกลงไปตั้งแต่220-450เมตรวงกลมสีแดงคือ  
บริเวณที่เกิดหลุมยุบ

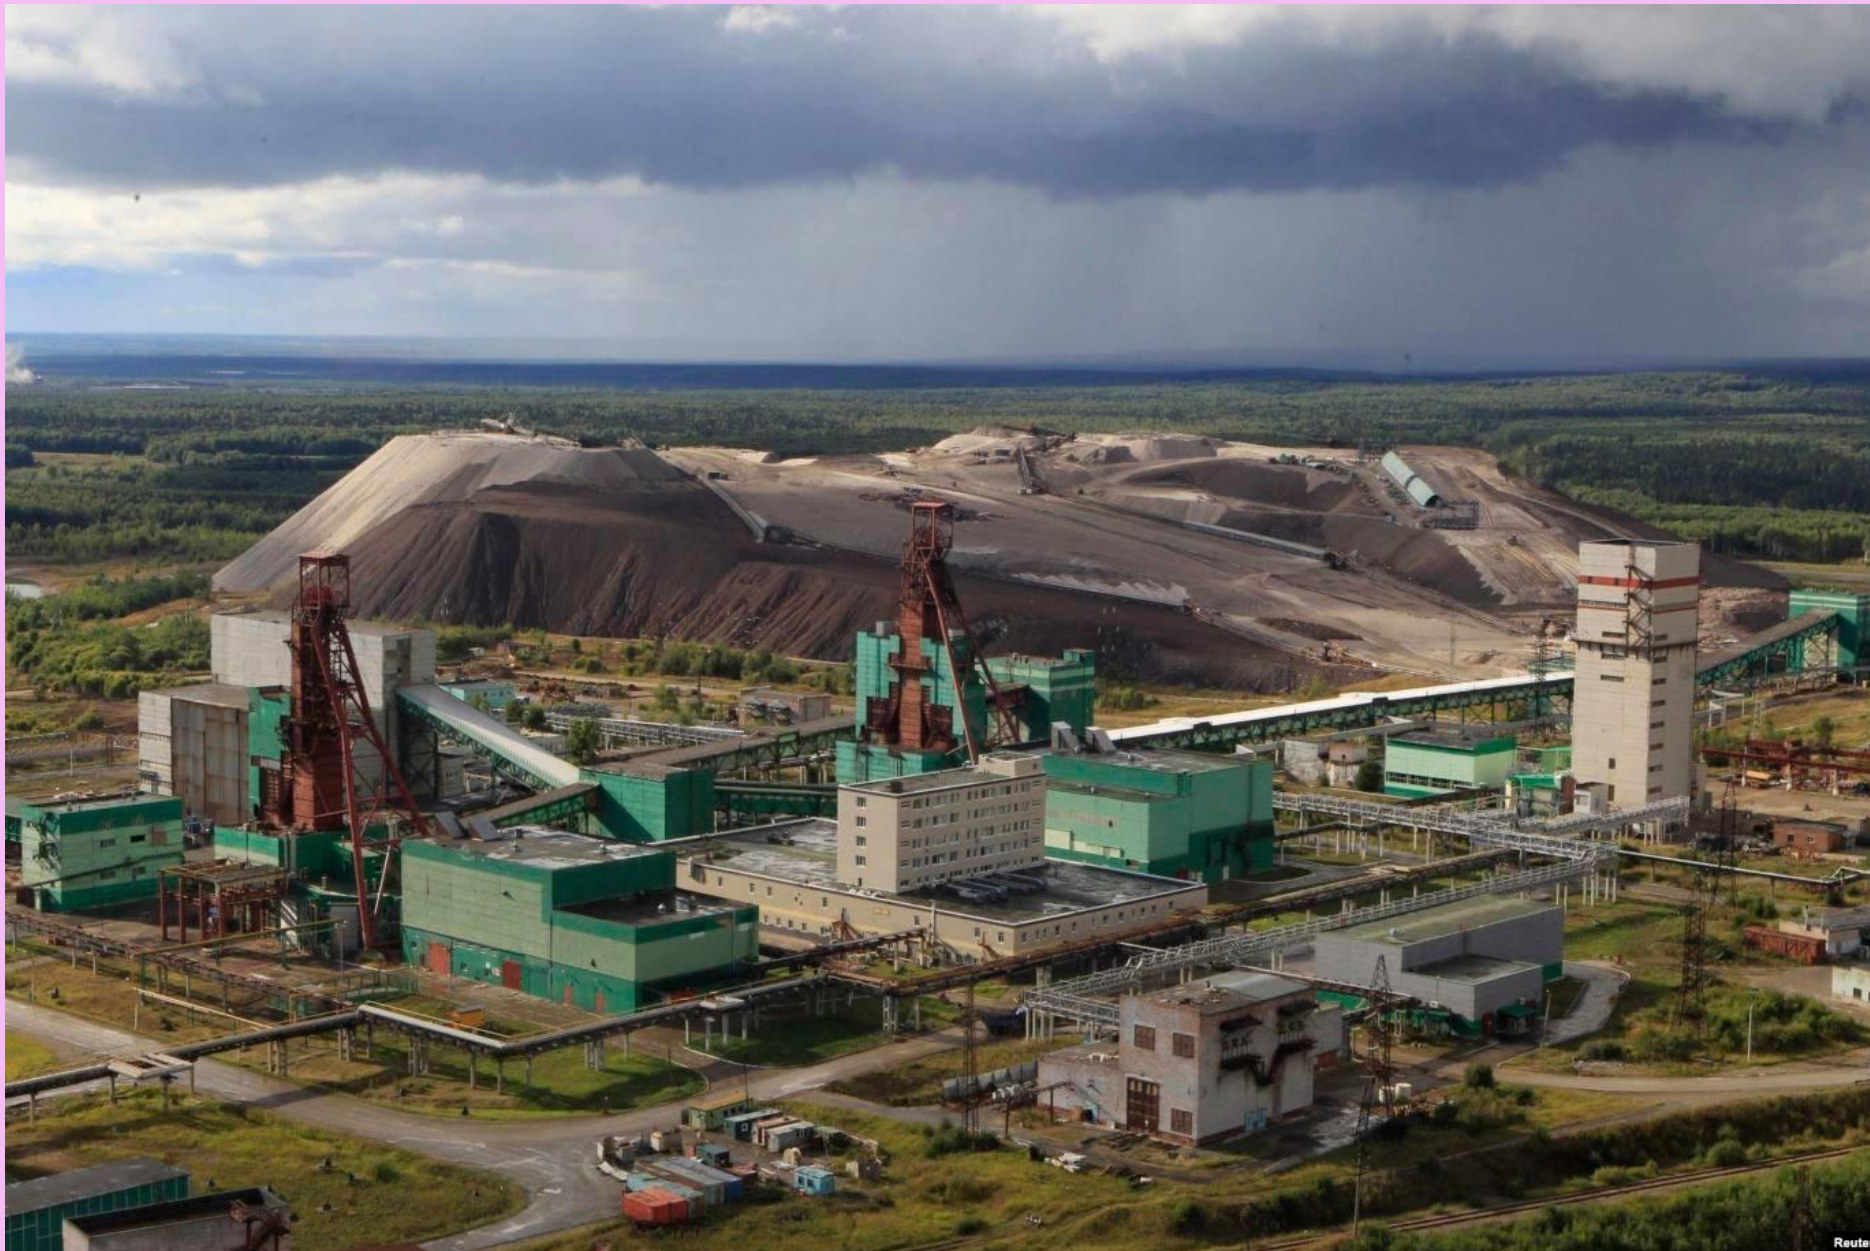
เหมือง  
โพแตสไต้ดิน  
ซาลลิแกม2

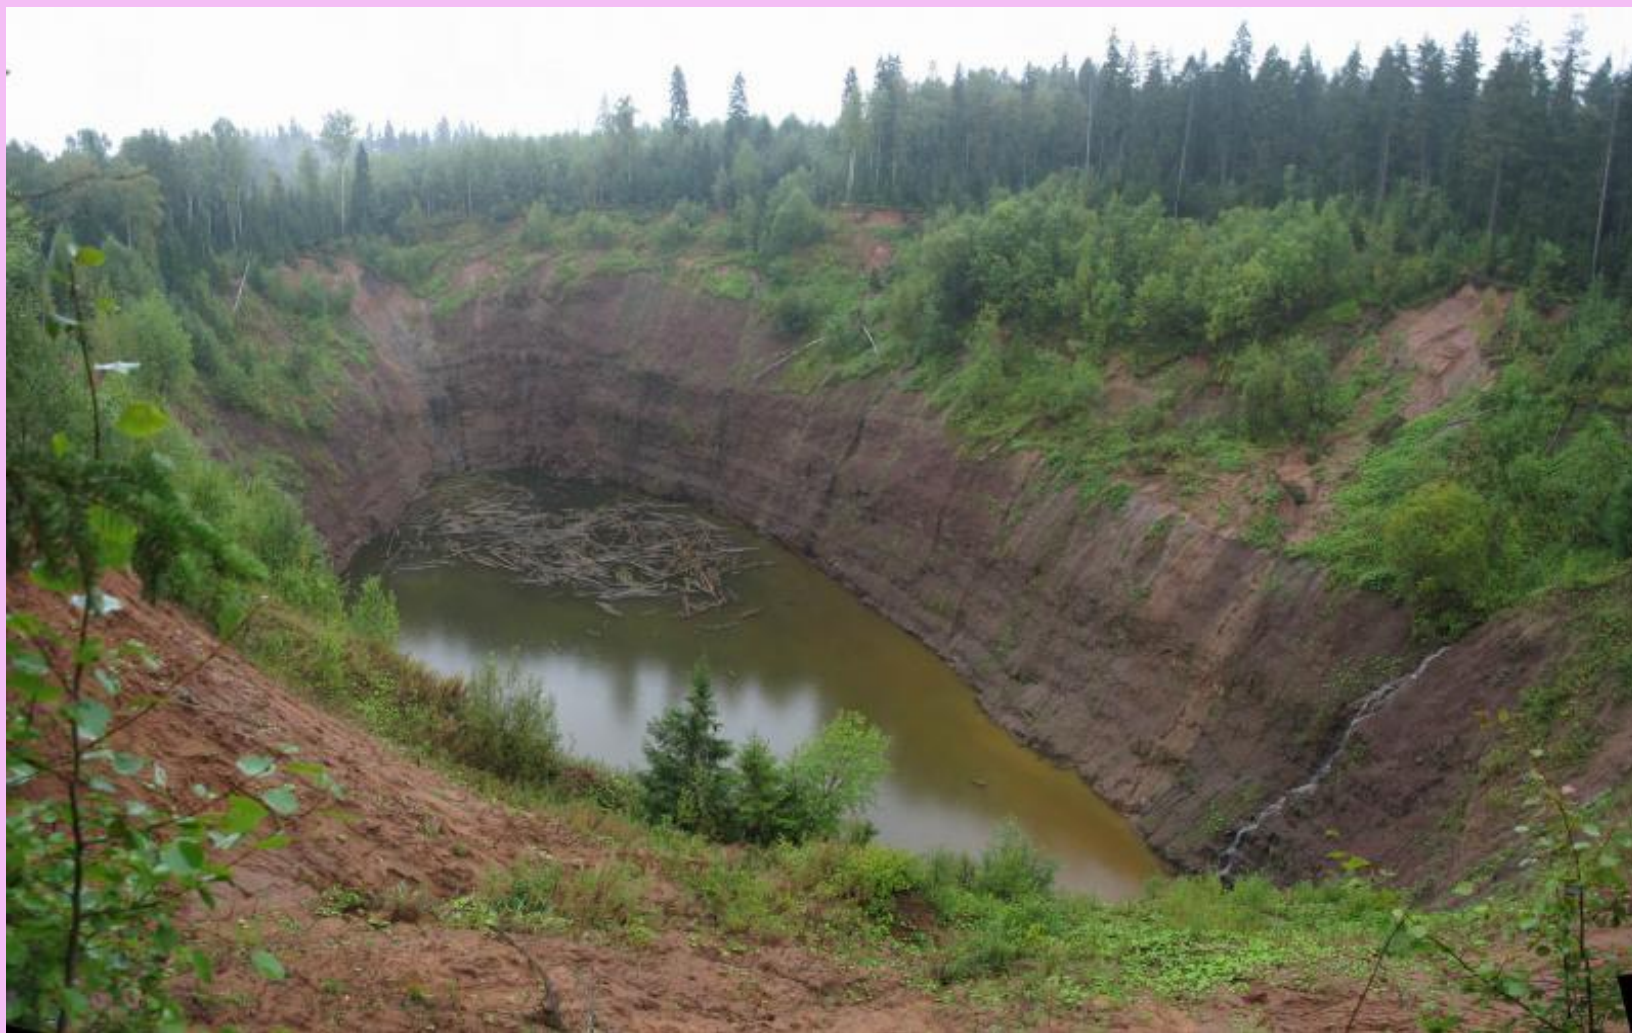
26 กรกฎาคม 1986 ได้เกิดหลุมยุบขึ้นครั้งแรกพร้อมกับการระเบิดและเกิดไฟลุกโชติช่วงจากการติดไฟของก๊าซ ในป่าทางตอนเหนือของ พื้นที่ตำบลโซลโลสวาลา (**soleotvala**) ซึ่งเชื่อได้ว่าเกี่ยวข้องกับน้ำท่วมเมือง 3 และในเดือน ตุลาคมปีเดียวกันหลุมยุบดังกล่าวก็มีน้ำอยู่เต็มหลุม

หลุมยุบที่หนึ่งขนาด 210 X  
110 เมตรที่เมือง  
Berezniki ปี 1986  
Source:  
[ru.wikipedia.org](http://ru.wikipedia.org).  
การเกิดหลุมยุบครั้งนั้นไม่มี  
คนสนใจ

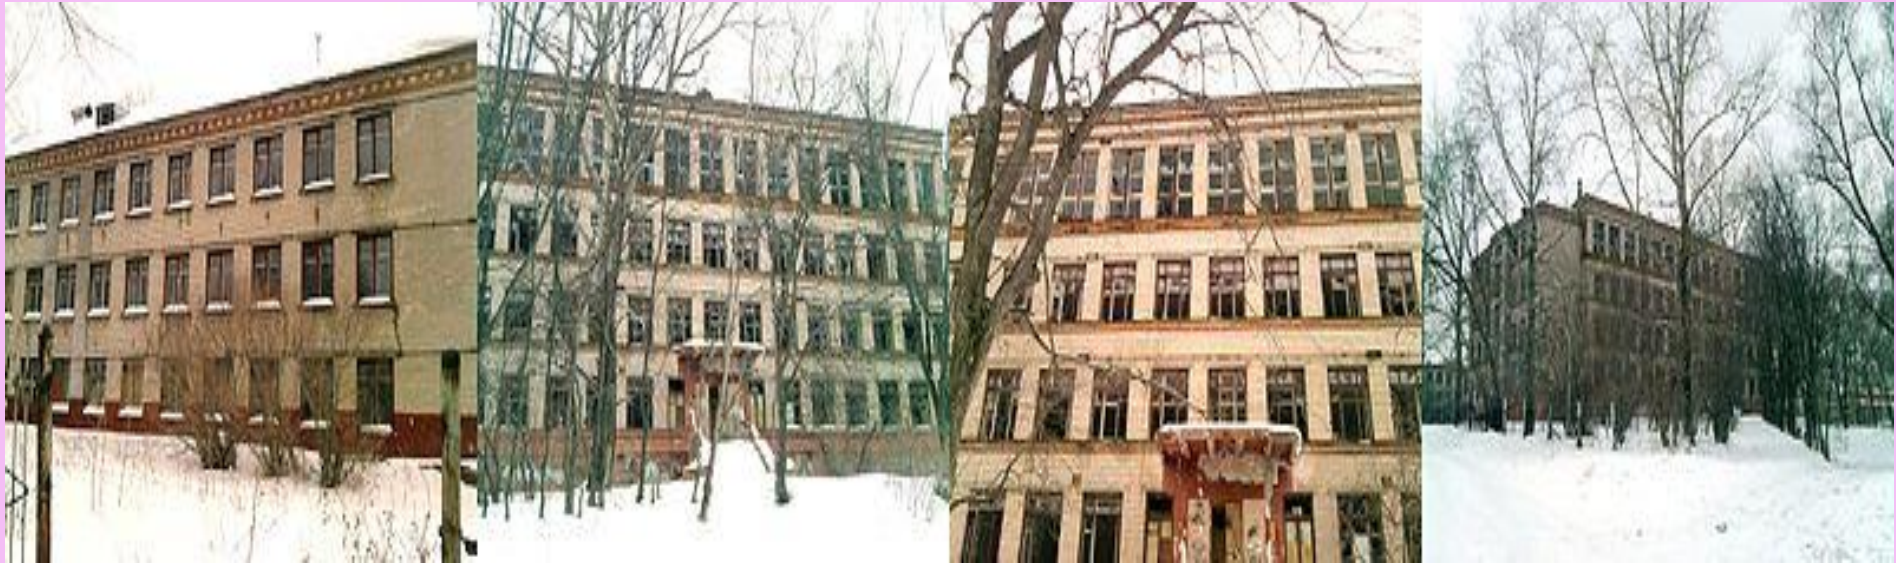
สภาพอาคารโรงเรียนนานาชาติที่ถูกทิ้งร้างเนื่องจากการเคลื่อนย้ายคนออกไปเพราะอยู่ในพื้นที่ภัยพิบัติมองเห็นอาคารแต่กร้าวอยู่ทั่วไป

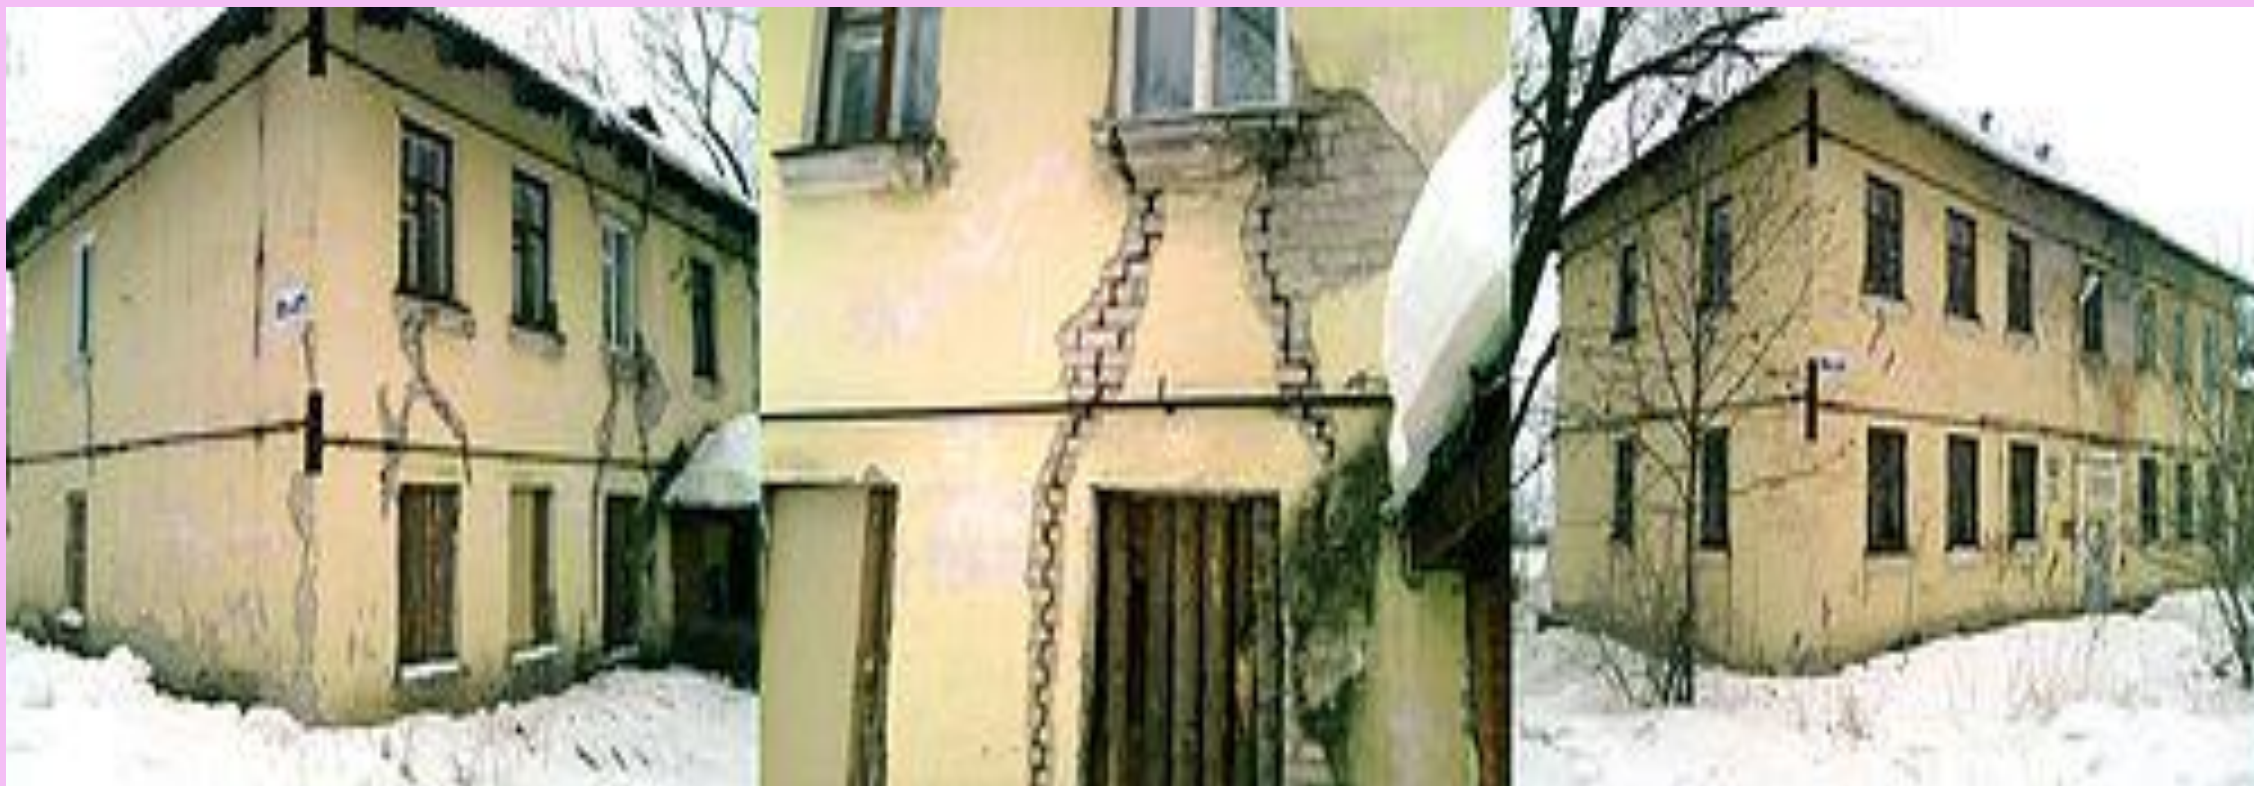
รอยแตกของอาคาร มินดีลพ1( **Mendeleev 1**) และอาคารสเตปปาโนวา (**Stepanova**)  
อยู่ห่างจากโรงเรียนนานาชาติออกไปประมาณ 50 เมตร

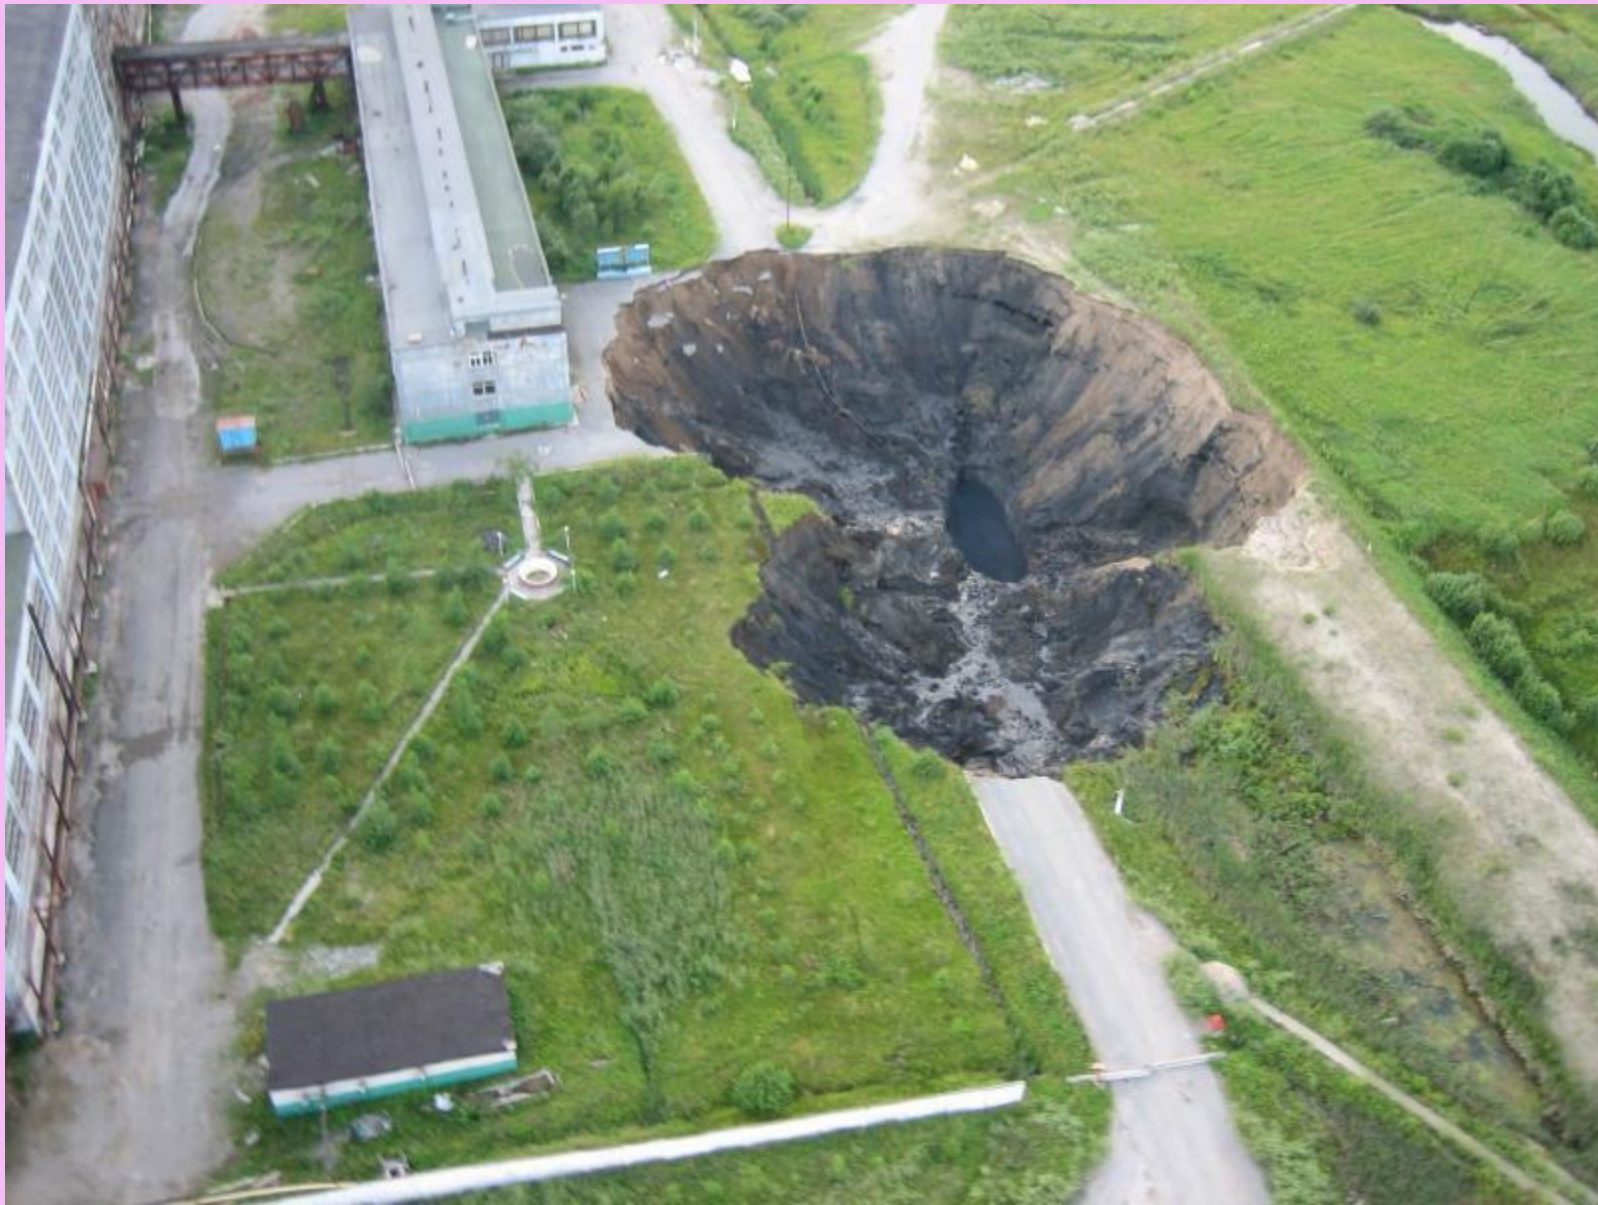
วันที่ 8 กรกฎาคม 2007 เวลา 15.31 น. เกิดหลุมยุบเลขที่ 2 ขนาด กว้าง 50 เมตร ยาว 70 เมตร ลึก 15 เมตร ใกล้โรงงานผลิตของบริษัท เชื่อว่าสาเหตุของหลุมยุบนี้เกิดจากเกิดจากการรั่วของน้ำเข้าสู่อุโมงค์ในเหมืองบิรีชนิกิ 1 บริเวณเสาค้ำยันหมายเลข 17 ที่เจาะสำรวจไว้ตั้งแต่ปี 1928 แล้วปิดหลุมสำรวจไม่สมบูรณ์

หลุมยุบหมายเลข 2 ถ่ายเมื่อเดือน กรกฎาคม 2007 กว้าง 50 X 70 เมตรลึก 15 เมตร

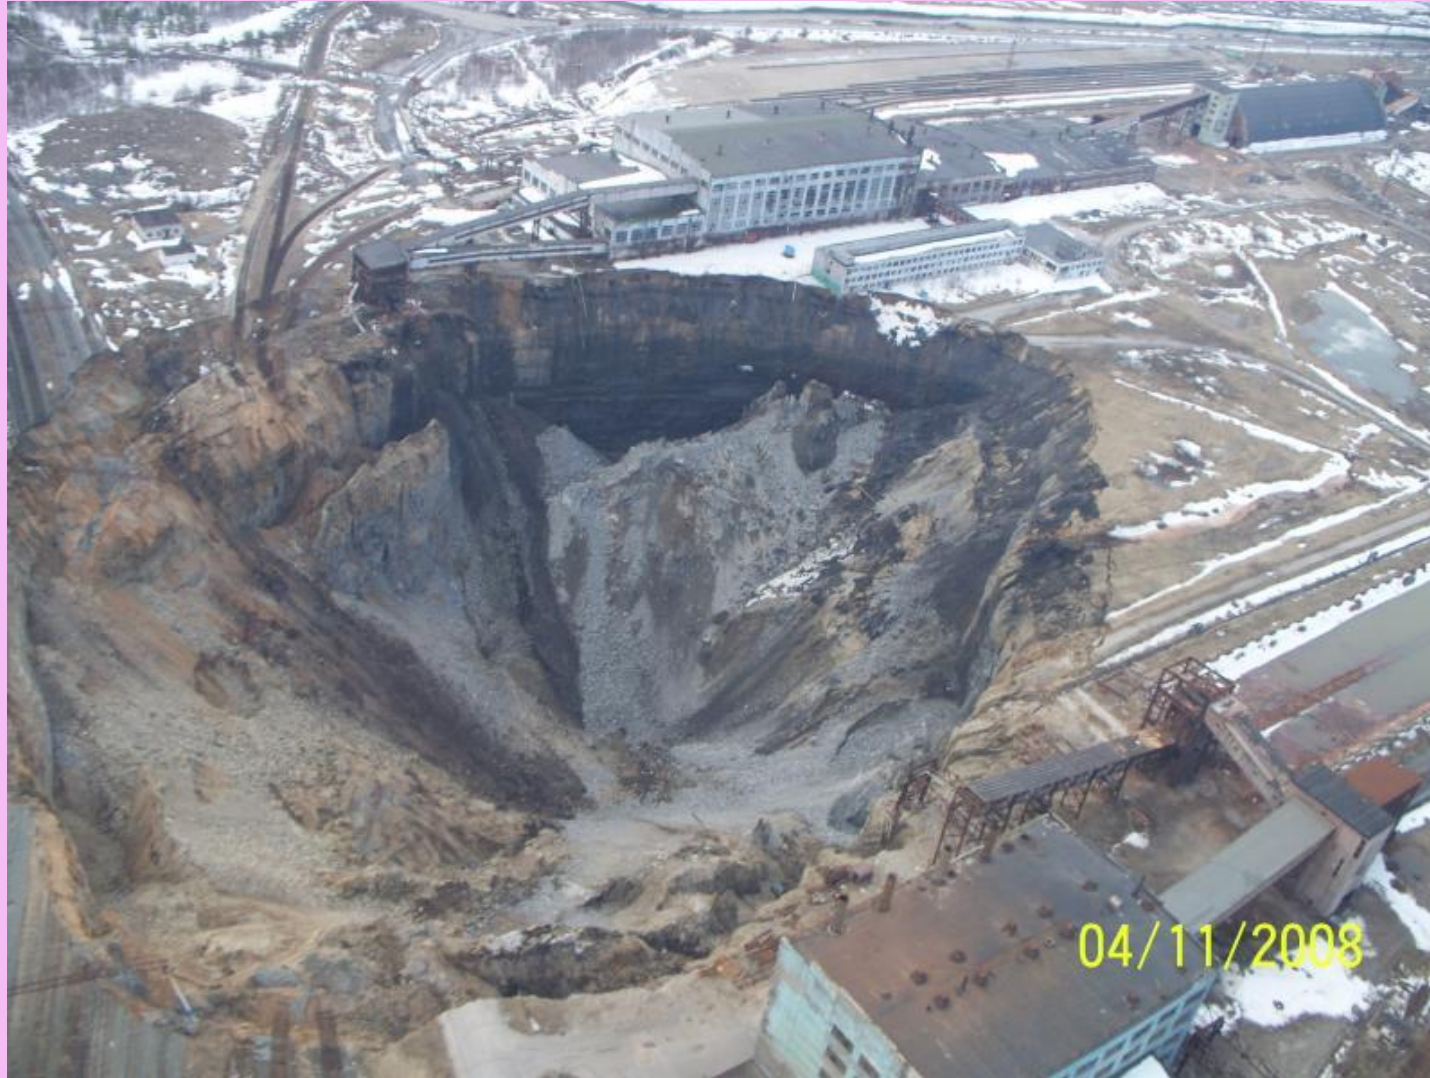
หลุมยุบหมายเลข 2 ภาพเมื่อ เดือนเมษายนปี 2008 วัดขนาดด้านบนได้ 385X270 เมตร ที่ก้นหลุมมี  
ขนาด 330X 230 เมตร ที่มา: [ru.wikipedia.org](http://ru.wikipedia.org).

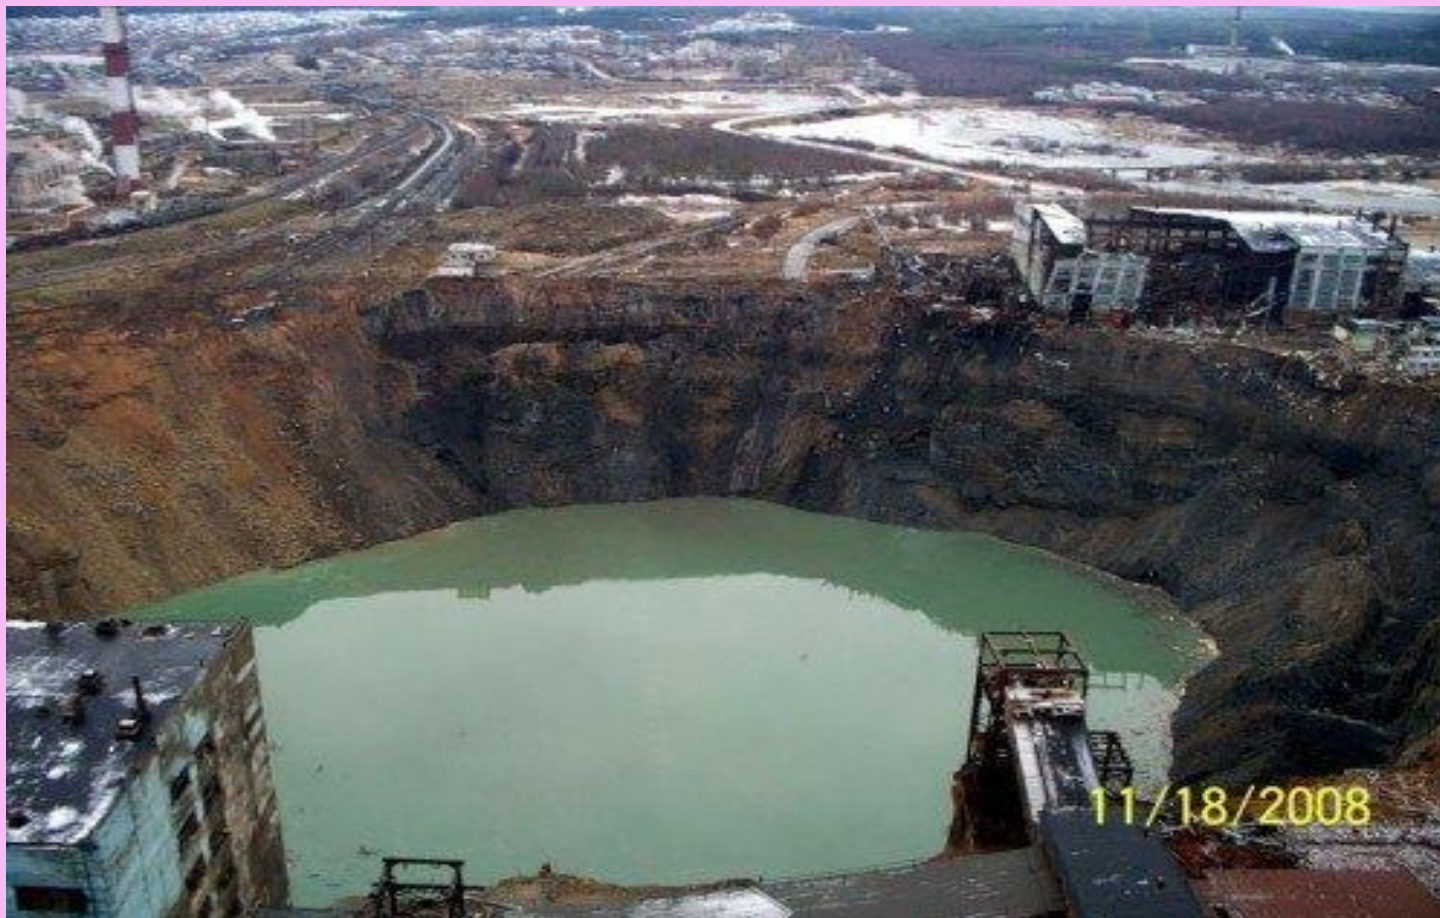
หลุมยุบหมายเลข 2 ภาพเมื่อ เดือนพฤศจิกายน ปี 2008 วัดขนาดด้านบนได้ 437 X 333 เมตร ที่ก้น  
หลุมมีขนาด 405 X 290 เมตร ที่มา: [ru.wikipedia.org](http://ru.wikipedia.org).

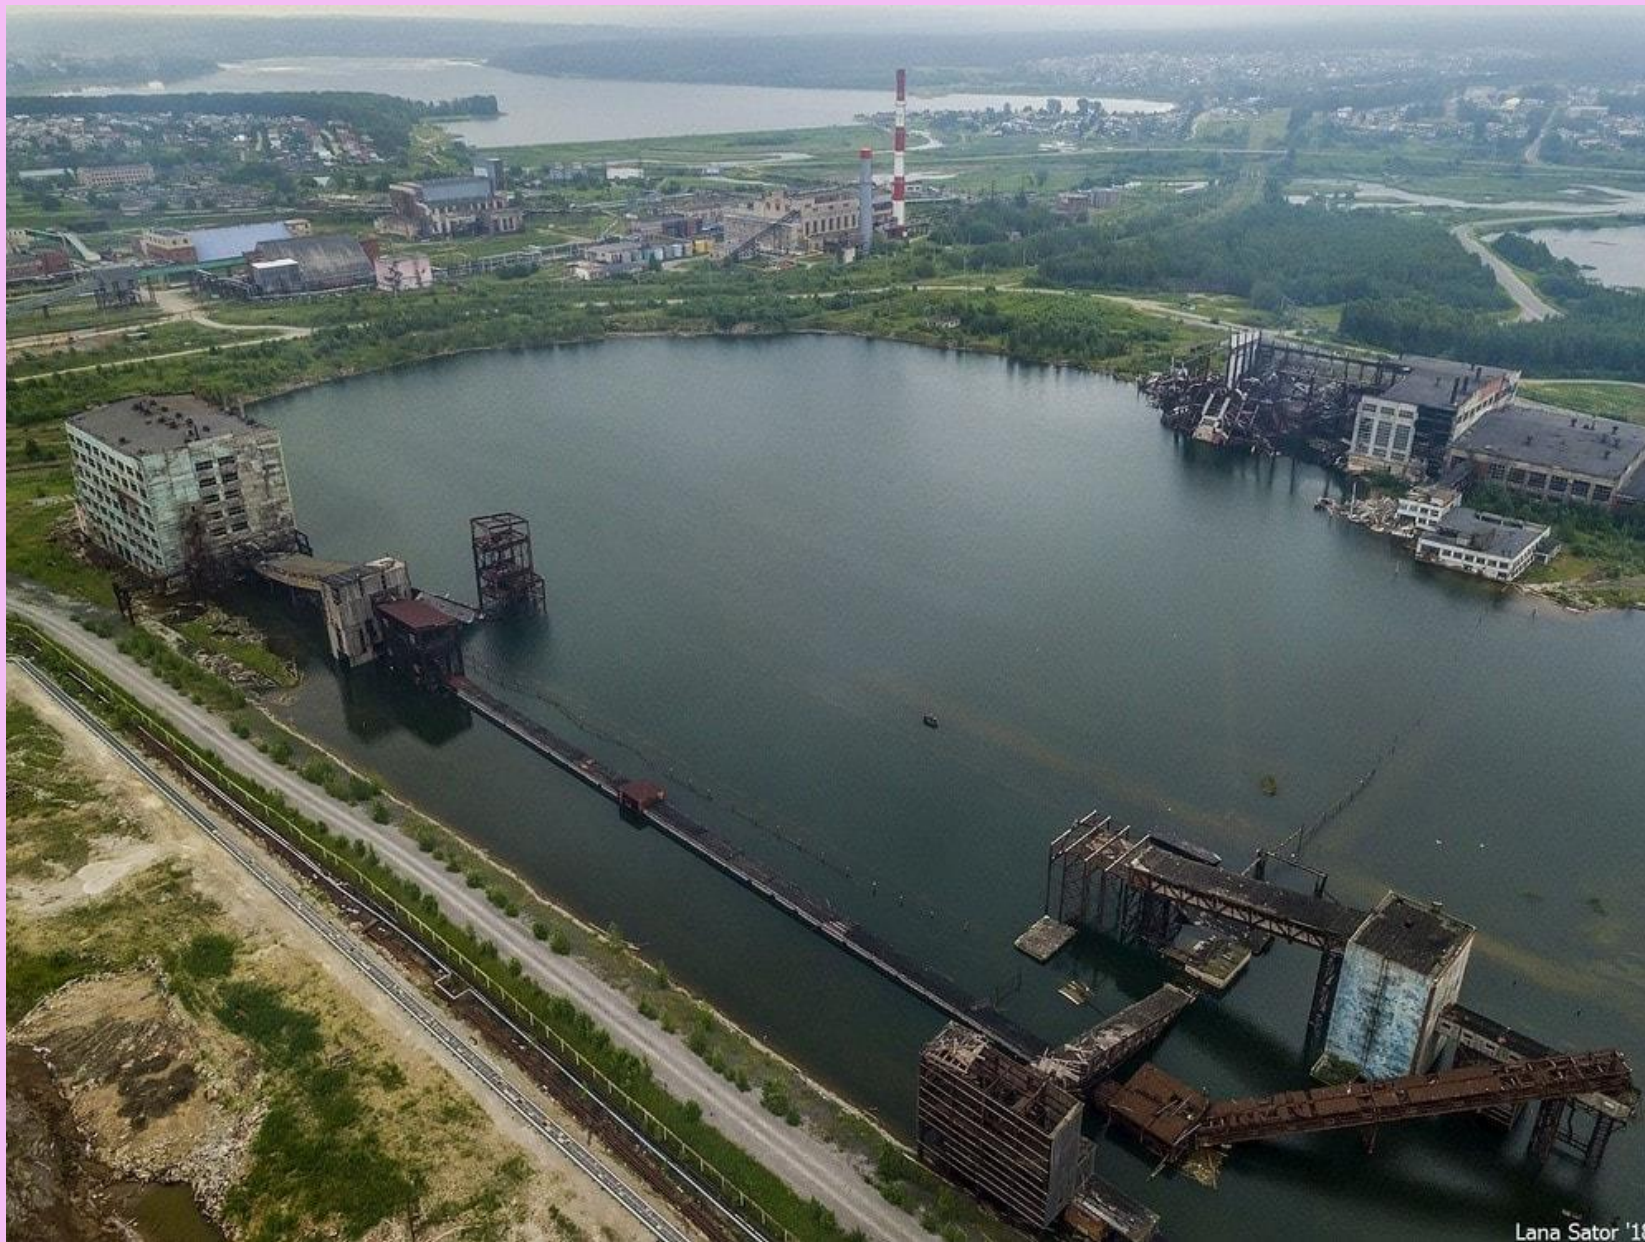
ภาพหลุมยุบที่สอง  
ถ่ายเมื่อปี 2018

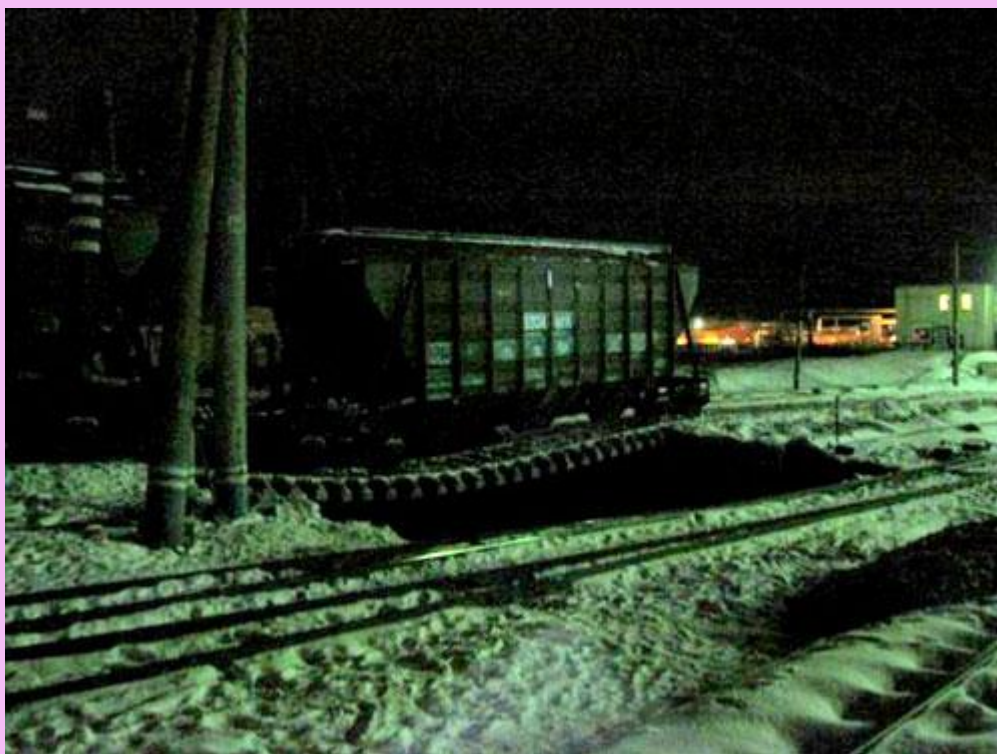
วันที่ 25 พฤศจิกายน 2009 ได้เกิดหลุมยุบแห่งใหม่ขึ้น (หลุมยุบที่3) ใกล้กับสถานีรถไฟบิรินชนิกิ ซึ่งอยู่ด้านทิศเหนือของเหมือง บิรินชนิกิ1 ทางรถไฟถูกตัดขาดทางรถไฟ และทำให้ต้องปิดสถานีอย่างถาวร 1 ปีต่อมาได้มีการถมหลุมยุบดังกล่าวแต่เนื่องจากการทรุดตัวของพื้นดินอย่างต่อเนื่อง การฟื้นฟูสถานีรถไฟจึงยังไม่สามารถทำได้

หลุมยุบที่ 3 เมื่อวันที่ 25  
พฤศจิกายน 2009  
มองเห็นโบกี้รถไฟยังค้าง  
อยู่บนรางรถไฟ

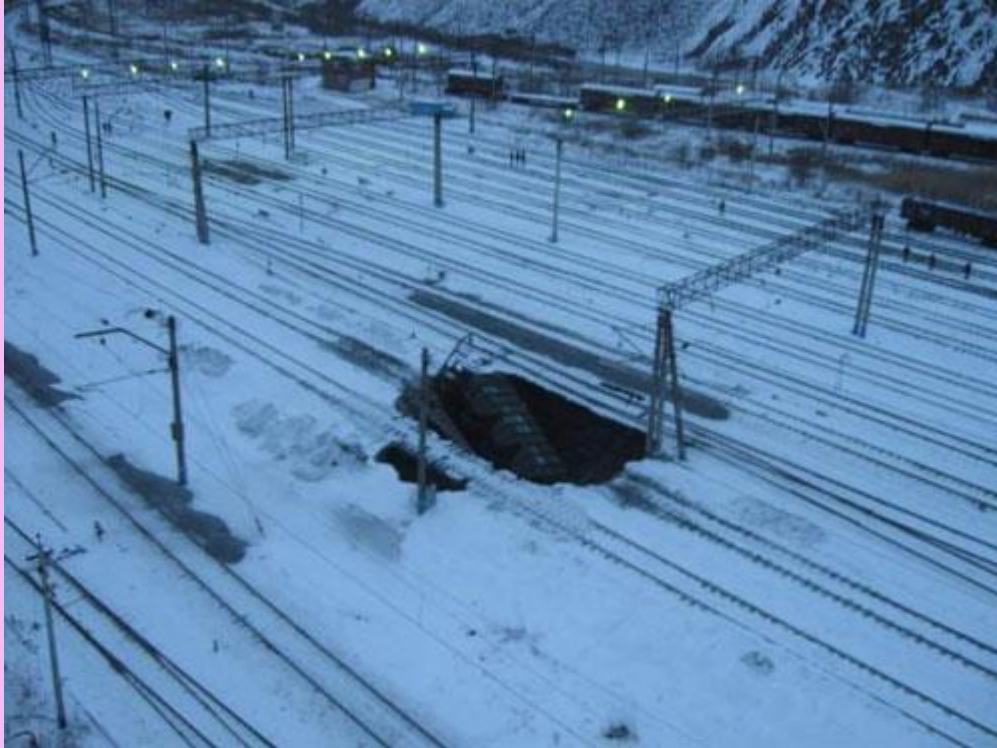
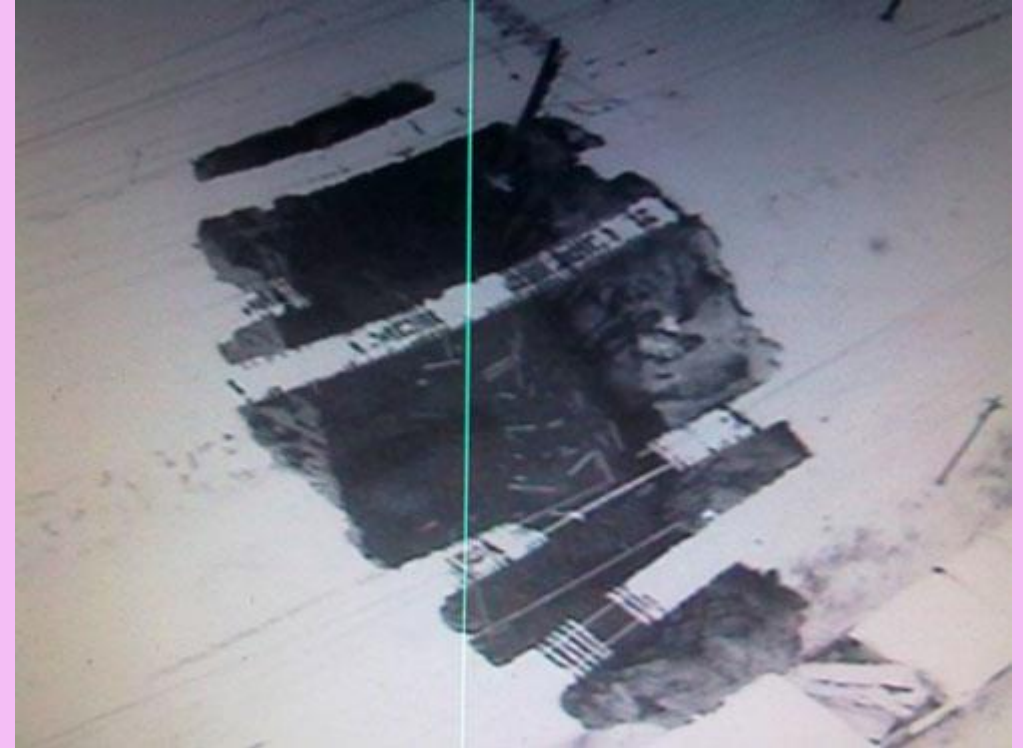
การพัฒนาของหลุมยุบที่3 ทำให้ต้องปิดสถานีรถไฟอย่างถาวร

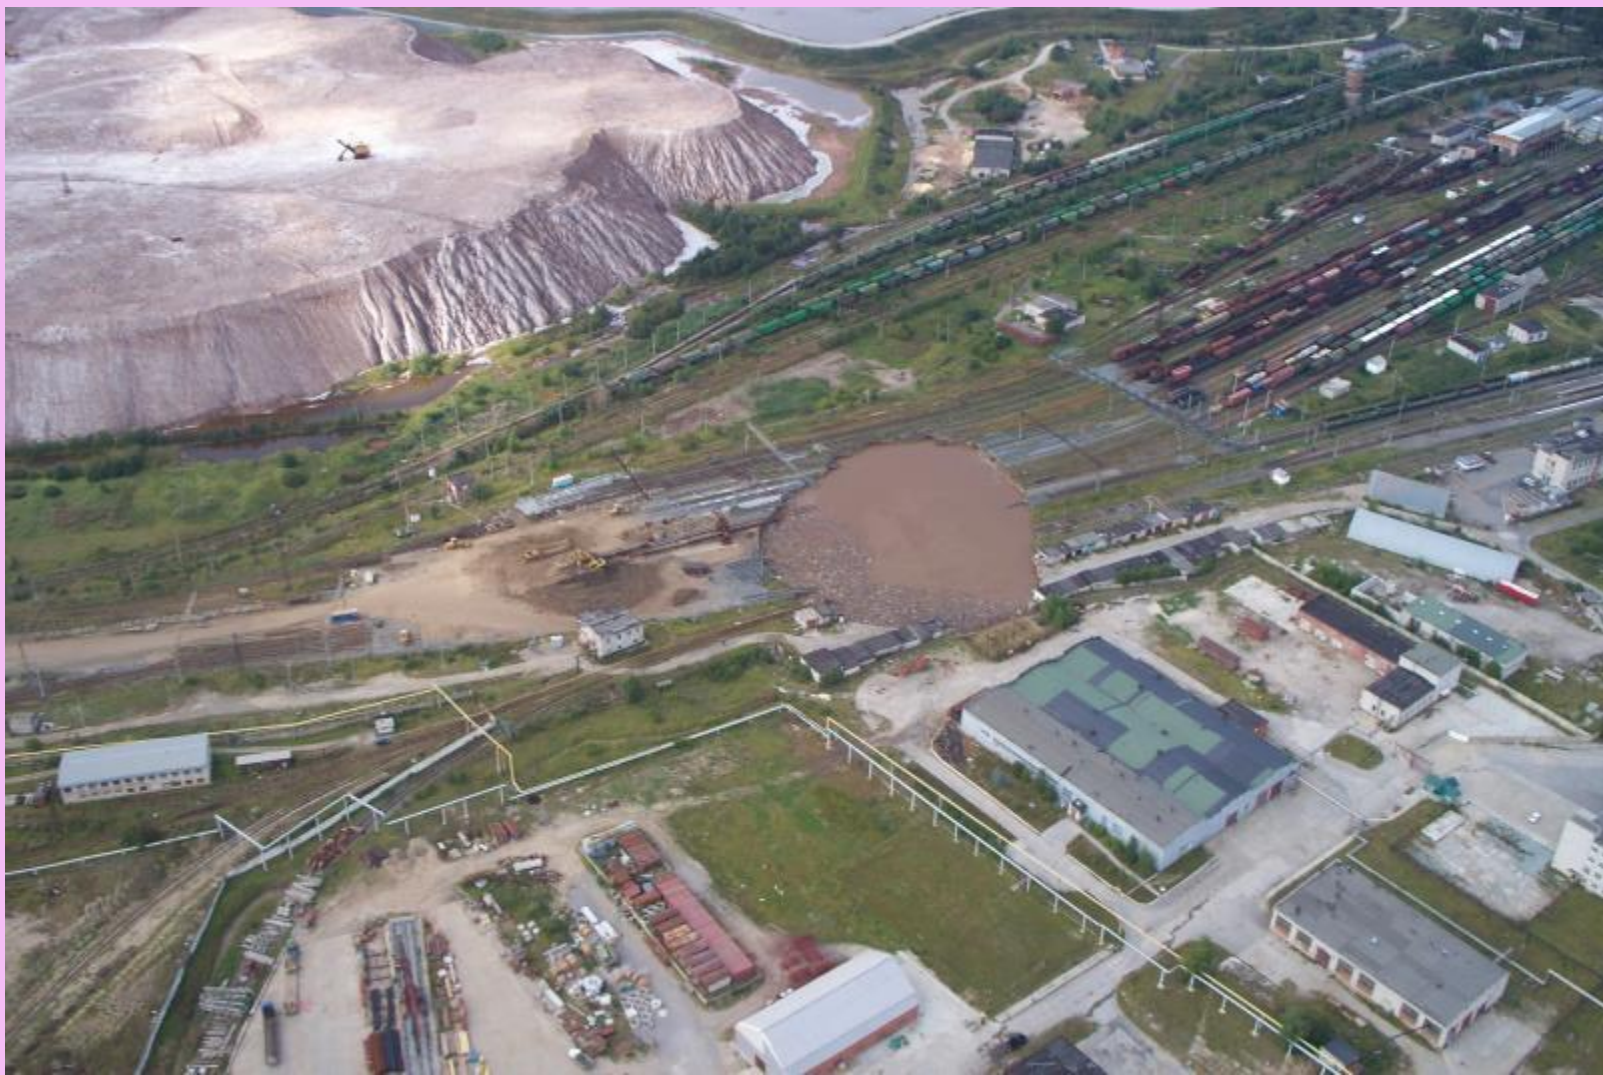
หลุมยุบที่สามมองจากด้านบน

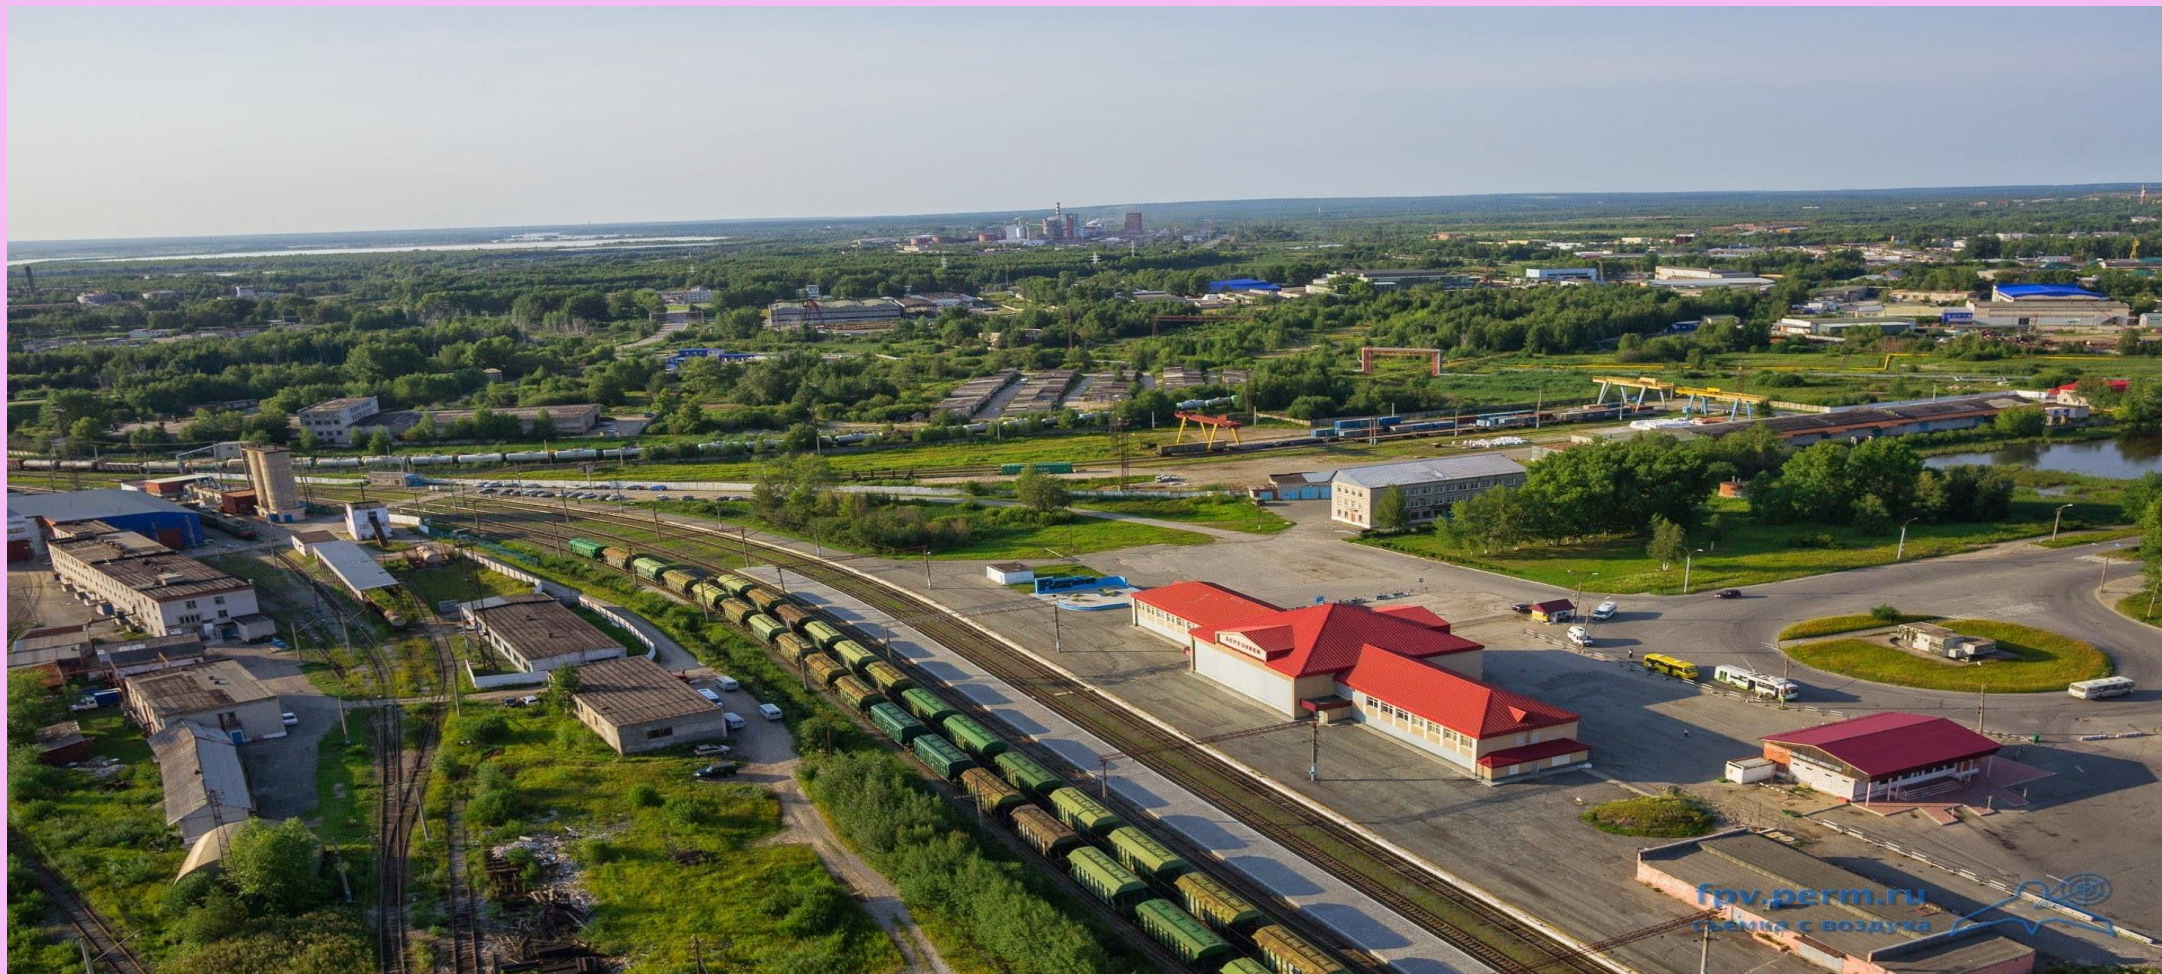
สถานีรถไฟเบรเชนิกิถูกปิดตายมาตั้งแต่ปี2008

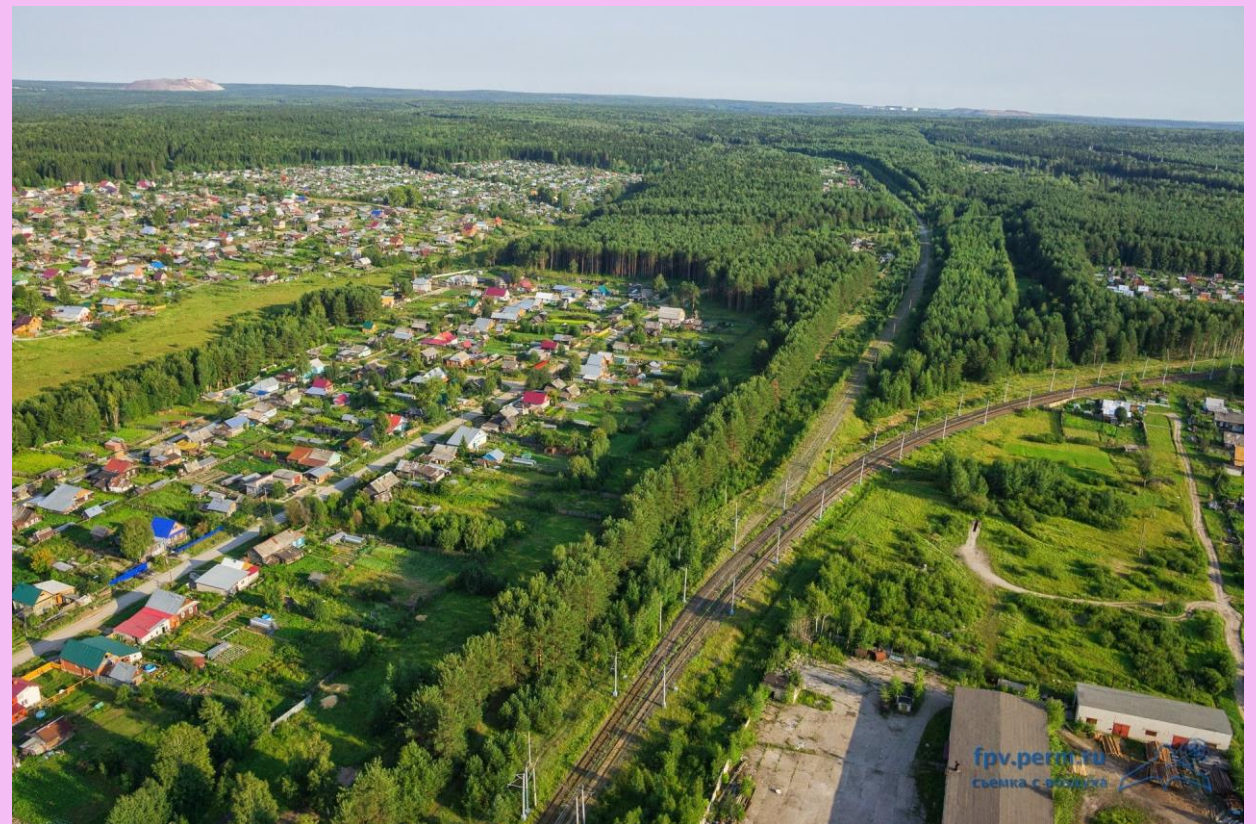
วันที่ 4 ธันวาคม 2011 เกิดหลุมยุบแห่งใหม่ (หลุมที่ 4) ใกล้กับอาคารสำนักงานของบริษัท (อาคาร **ABK**) ห่างจากหลุมยุบรูปวงกลมบริเวณทางรถไฟ (หลุมที่ 3) ประมาณ 130 เมตร ขนาด **15 x 10** เมตร 2 วันต่อมาหลุมยุบขยายตัวมีขนาด **22 x 30** เมตร วันที่ 9 ธันวาคม 2011 มีขนาด **24 x 34** เมตร พื้นที่บริเวณนี้มีอัตราการยุบตัวของพื้นดินประมาณ 22 มิลลิเมตรต่อเดือน วันที่ 17 มกราคม 2012 ขนาด **78 x 52** เมตร วันที่ 9 กุมภาพันธ์ 2012 ขนาด **82 x 64** เมตร ตามปีต่อมาหลุมยุบที่ 3 และสี่ได้รวมตัวเป็นหลุมเดียวกัน
