## กรณีตัวอย่างผลกระทบจากการทำเหมืองโพแทชใต้ดิน

กรณีศึกษานี้มีวัตถุประสงค์เพื่อแสดงให้เห็นถึงผลกระทบที่อาจเกิดขึ้นจากการทำเหมืองแร่โพแทชใต้ดิน โดยเฉพาะการทำเหมืองในบริเวณพื้นที่ที่บริเวณผิวดินเป็นพื้นที่ในเมืองที่มีอาคารบ้านเรือนของราษฎรอยู่เป็นจำนวนมากไม่ได้มีเจตนาเพื่อคัดค้านการทำเหมืองแต่อย่างใด

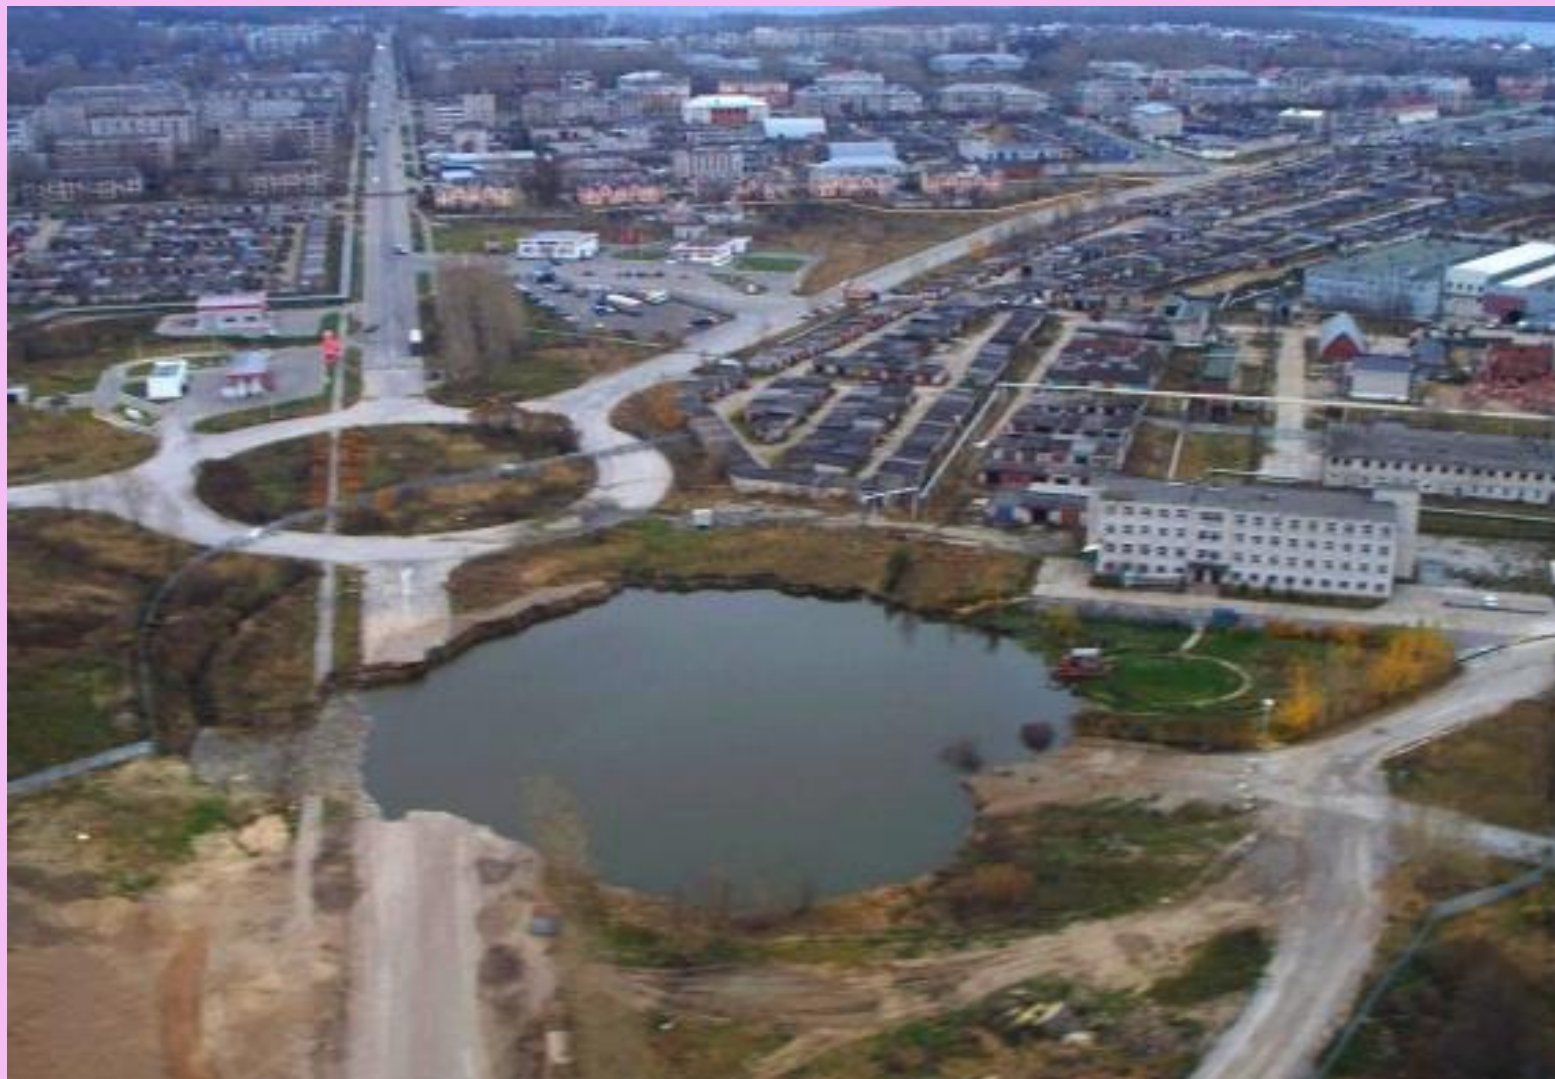
หลุมยุบที่ 4 ใกล้อาคารสำนักงานของบริษัท

วันที่ 4 ธันวาคม 2011 เกิดหลุมยุบแห่งใหม่ (หลุมที่ 4) ใกล้กับอาคารสำนักงานของบริษัท (อาคาร **ABK**) ห่างจากหลุมยุบรูปวงกลมบริเวณทางรถไฟ (หลุมที่ 3) ประมาณ 130 เมตร ขนาด **15 x 10** เมตร 2 วันต่อมาหลุมยุบขยายตัวมีขนาด **22 x 30** เมตร วันที่ 9 ธันวาคม 2011 มีขนาด **24 x 34** เมตร พื้นที่บริเวณนี้มีอัตราการยุบตัวของพื้นดินประมาณ 22 มิลลิเมตรต่อเดือน วันที่ 17 มกราคม 2012 ขนาด **78 x 52** เมตร วันที่ 9 กุมภาพันธ์ 2012 ขนาด **82 x 64** เมตร ตามปีต่อมาหลุมยุบที่ 3 และสี่ได้รวมตัวเป็นหลุมเดียวกัน

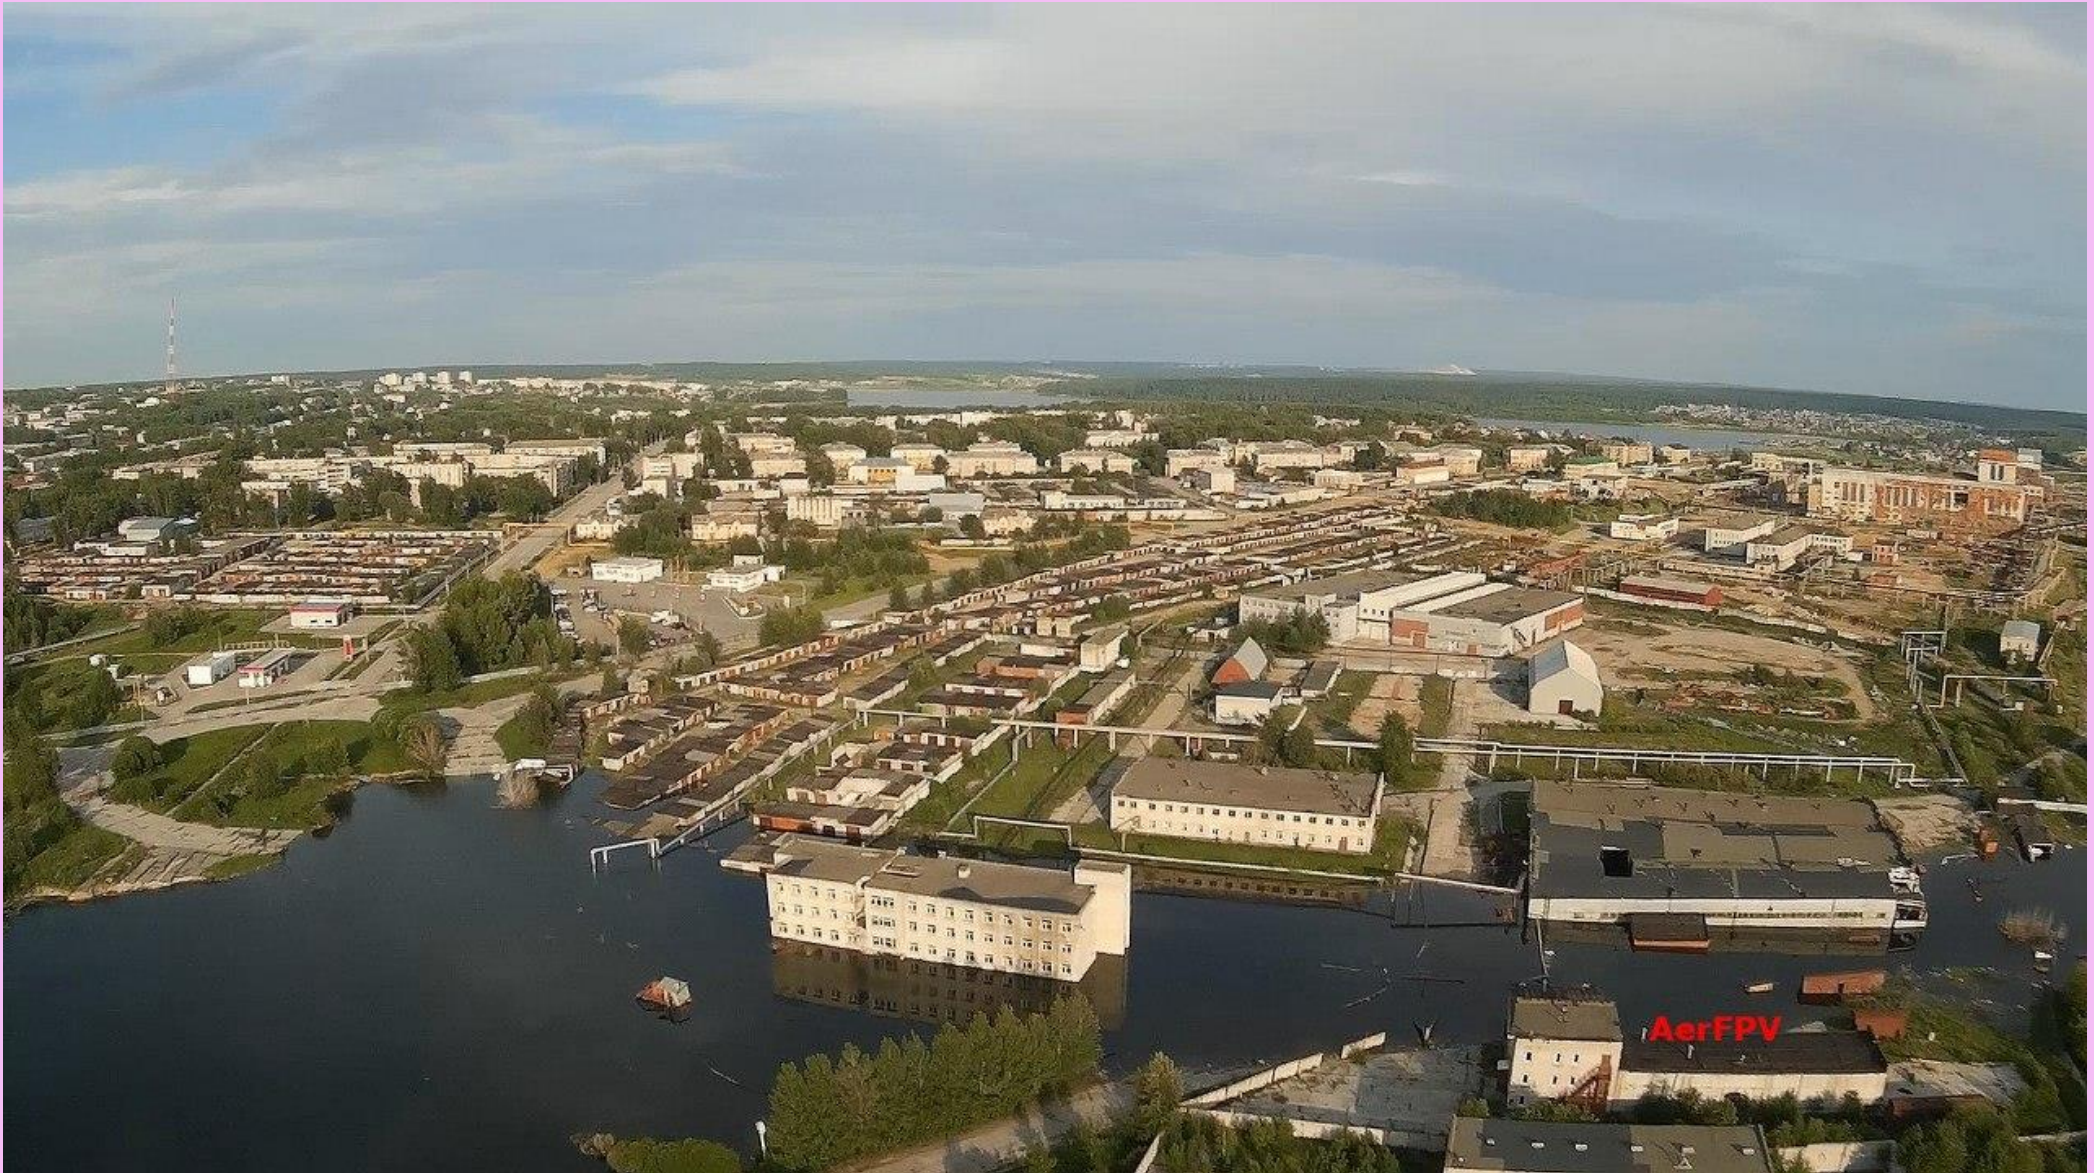
กลุ่มย่อยที่ 3 และ 4 รวมเป็นกลุ่มเดียวกันภาพเมื่อเดือนกันยายน พ.ศ.2558 (ค.ศ.2015)

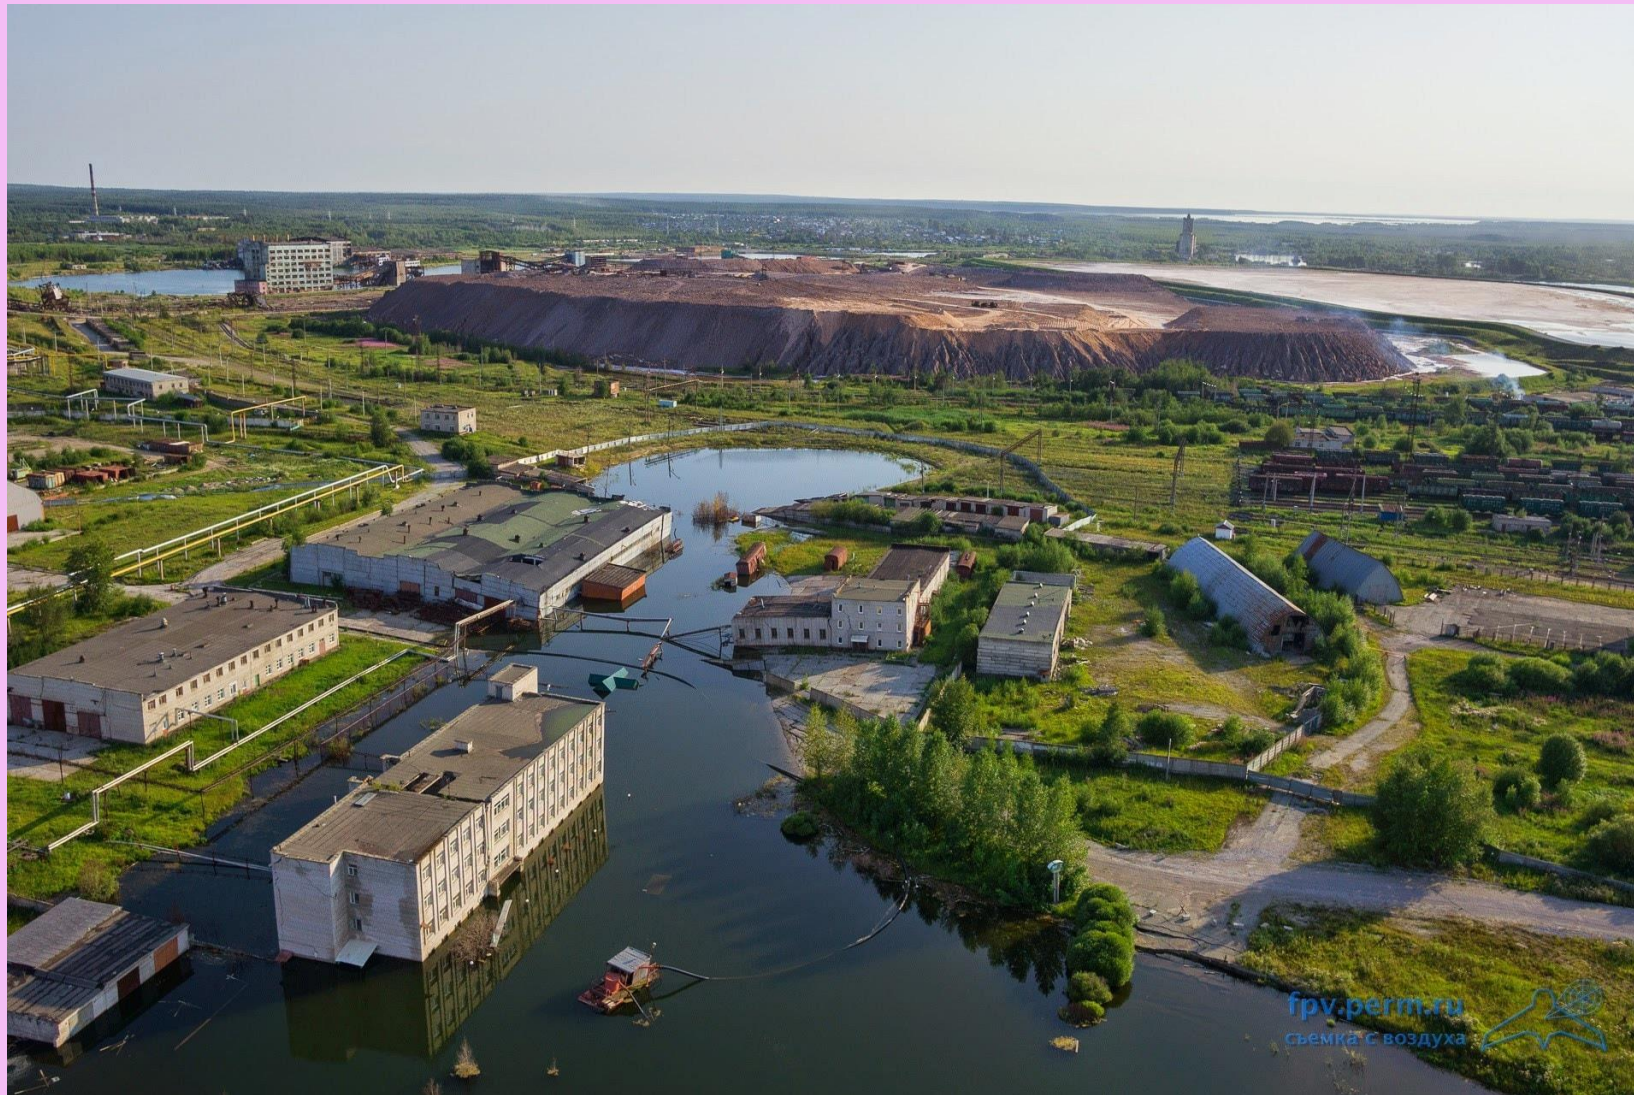
หลุมยุบที่3และ4 รวมเป็นหลุมเดียวกัน มองจากอีกมุมหนึ่งเห็นพื้นหลังของกองเศษเกล็ดและเหมืองโปแตชใต้ดินที่จมน้ำไปแล้วพร้อมเครื่องจักรอุปกรณ์ที่ใช้ในการทำเหมืองมูลค่า 200 ล้าน \$US อาคารสำนักงานของบริษัทและอาคารอื่น ๆที่กำลังถูกน้ำท่วม

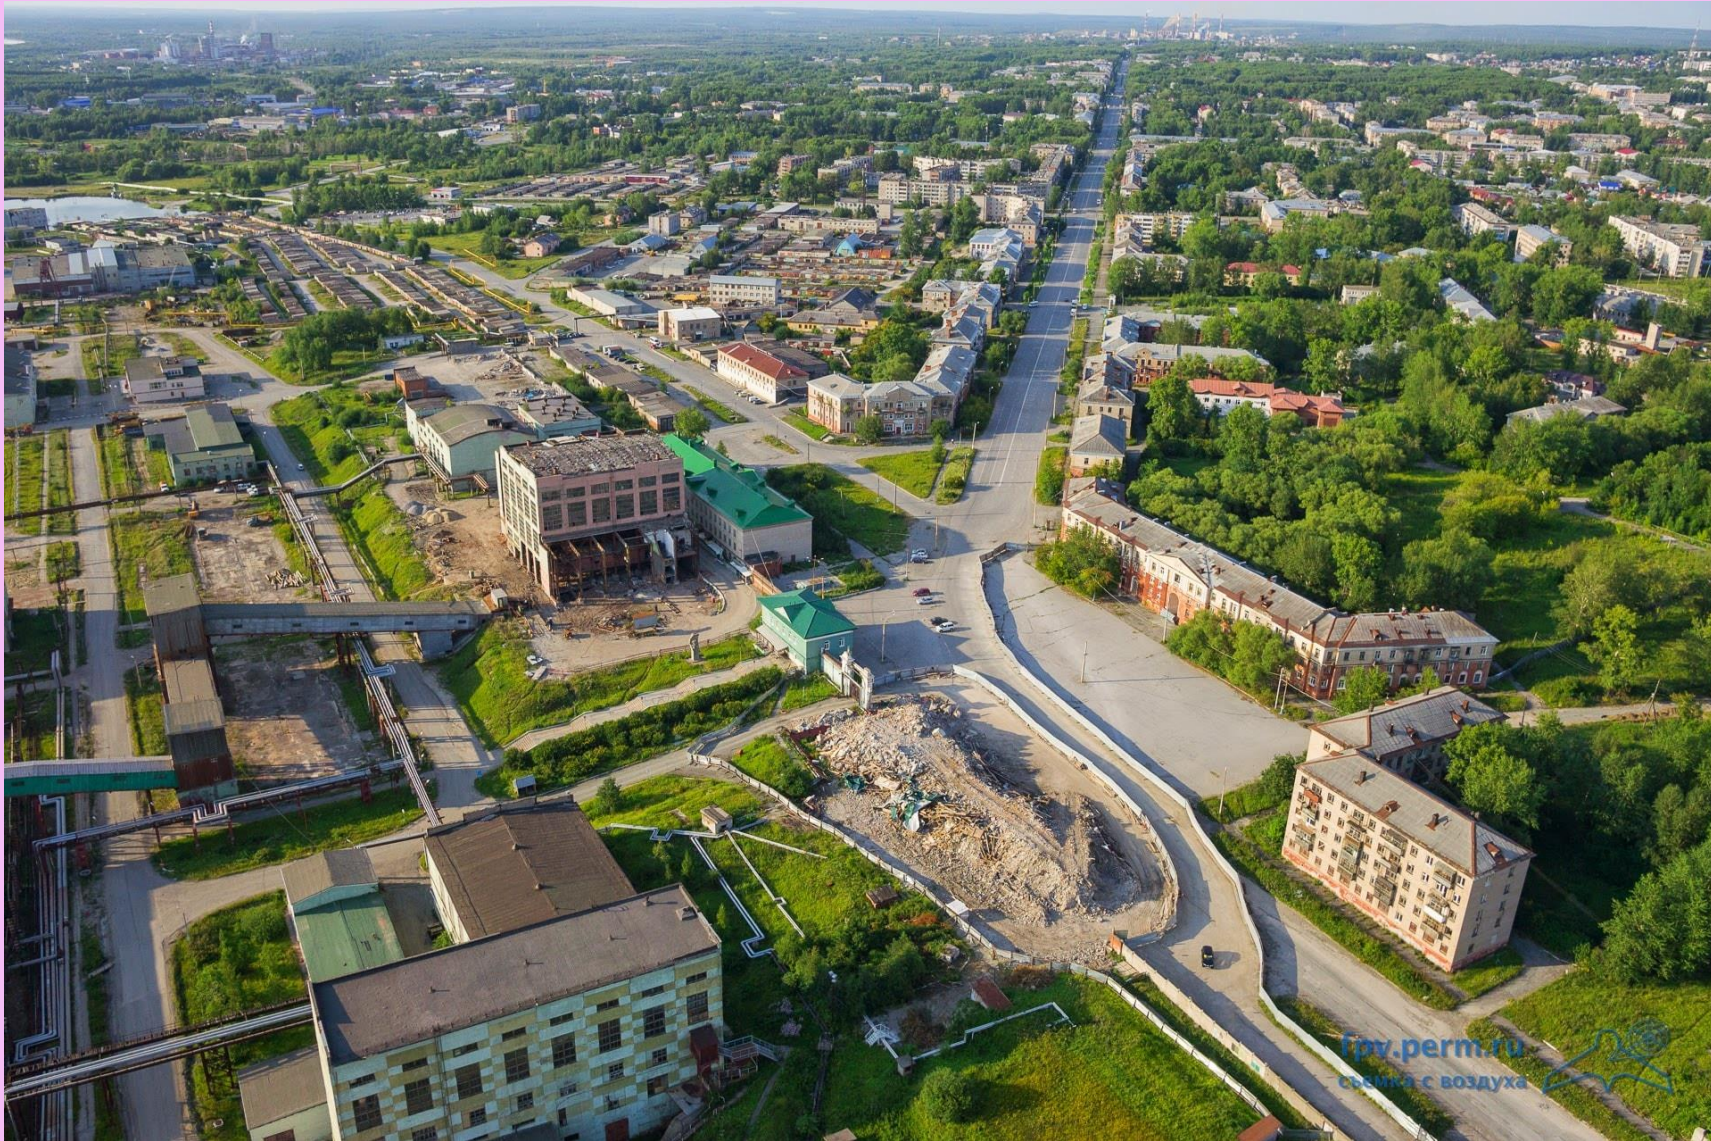
จตุรัส Reshetov พื้นที่เสี่ยงที่จะเกิดหลุมยุบ

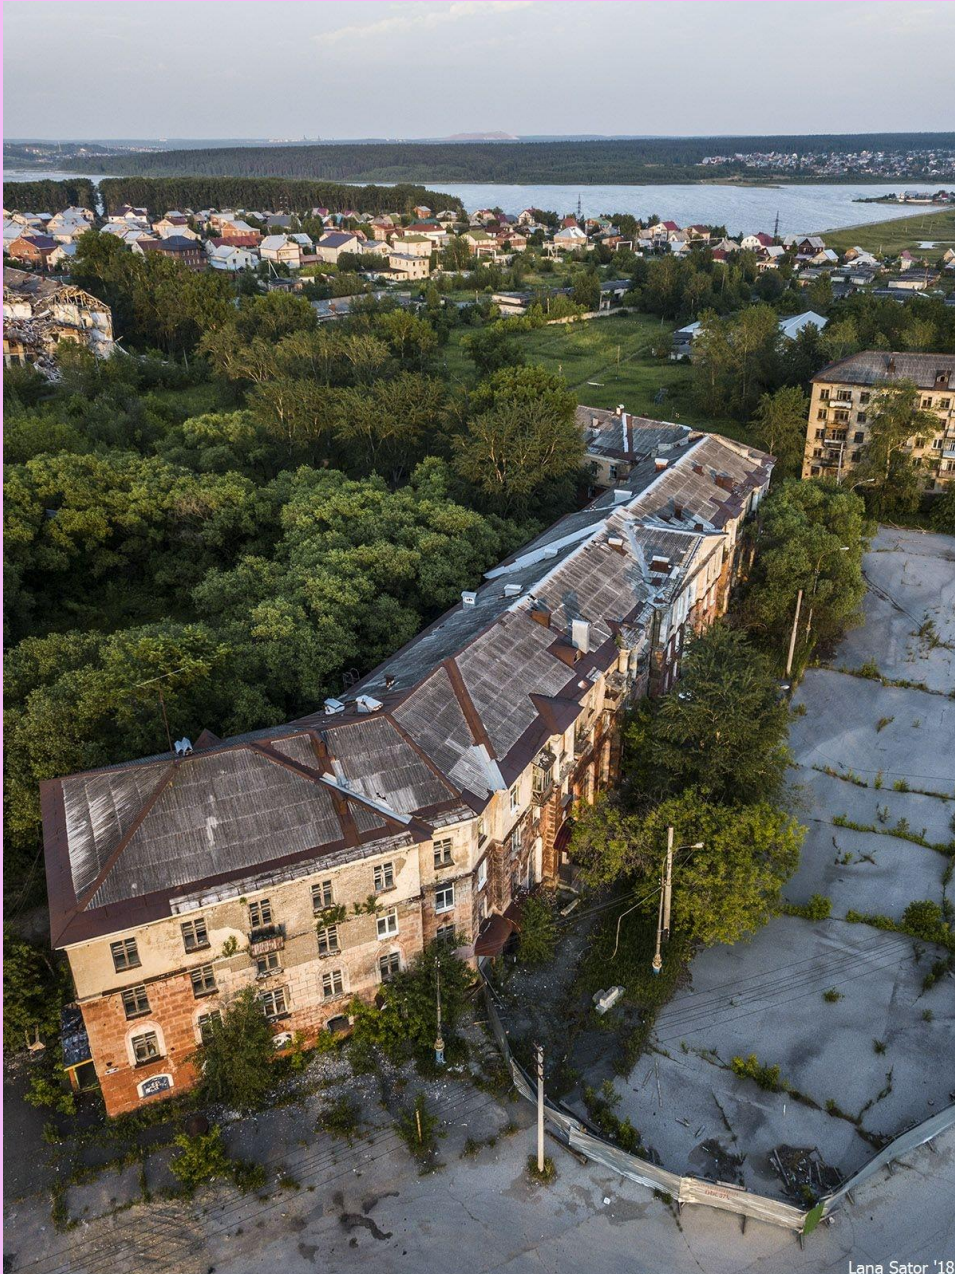
7 กค. ปี 2012 อพาร์ทเม้นในรูปถูกทิ้งร้างเนื่องจาก  
โครงสร้างแตกหักอย่างรุนแรงจากเหตุแผ่นดินไหว  
มีการทำรั้วล้อมไว้ เนื่องจากเป็นพื้นที่เสี่ยงที่จะเกิด  
หลุมยุบในไม่ช้า

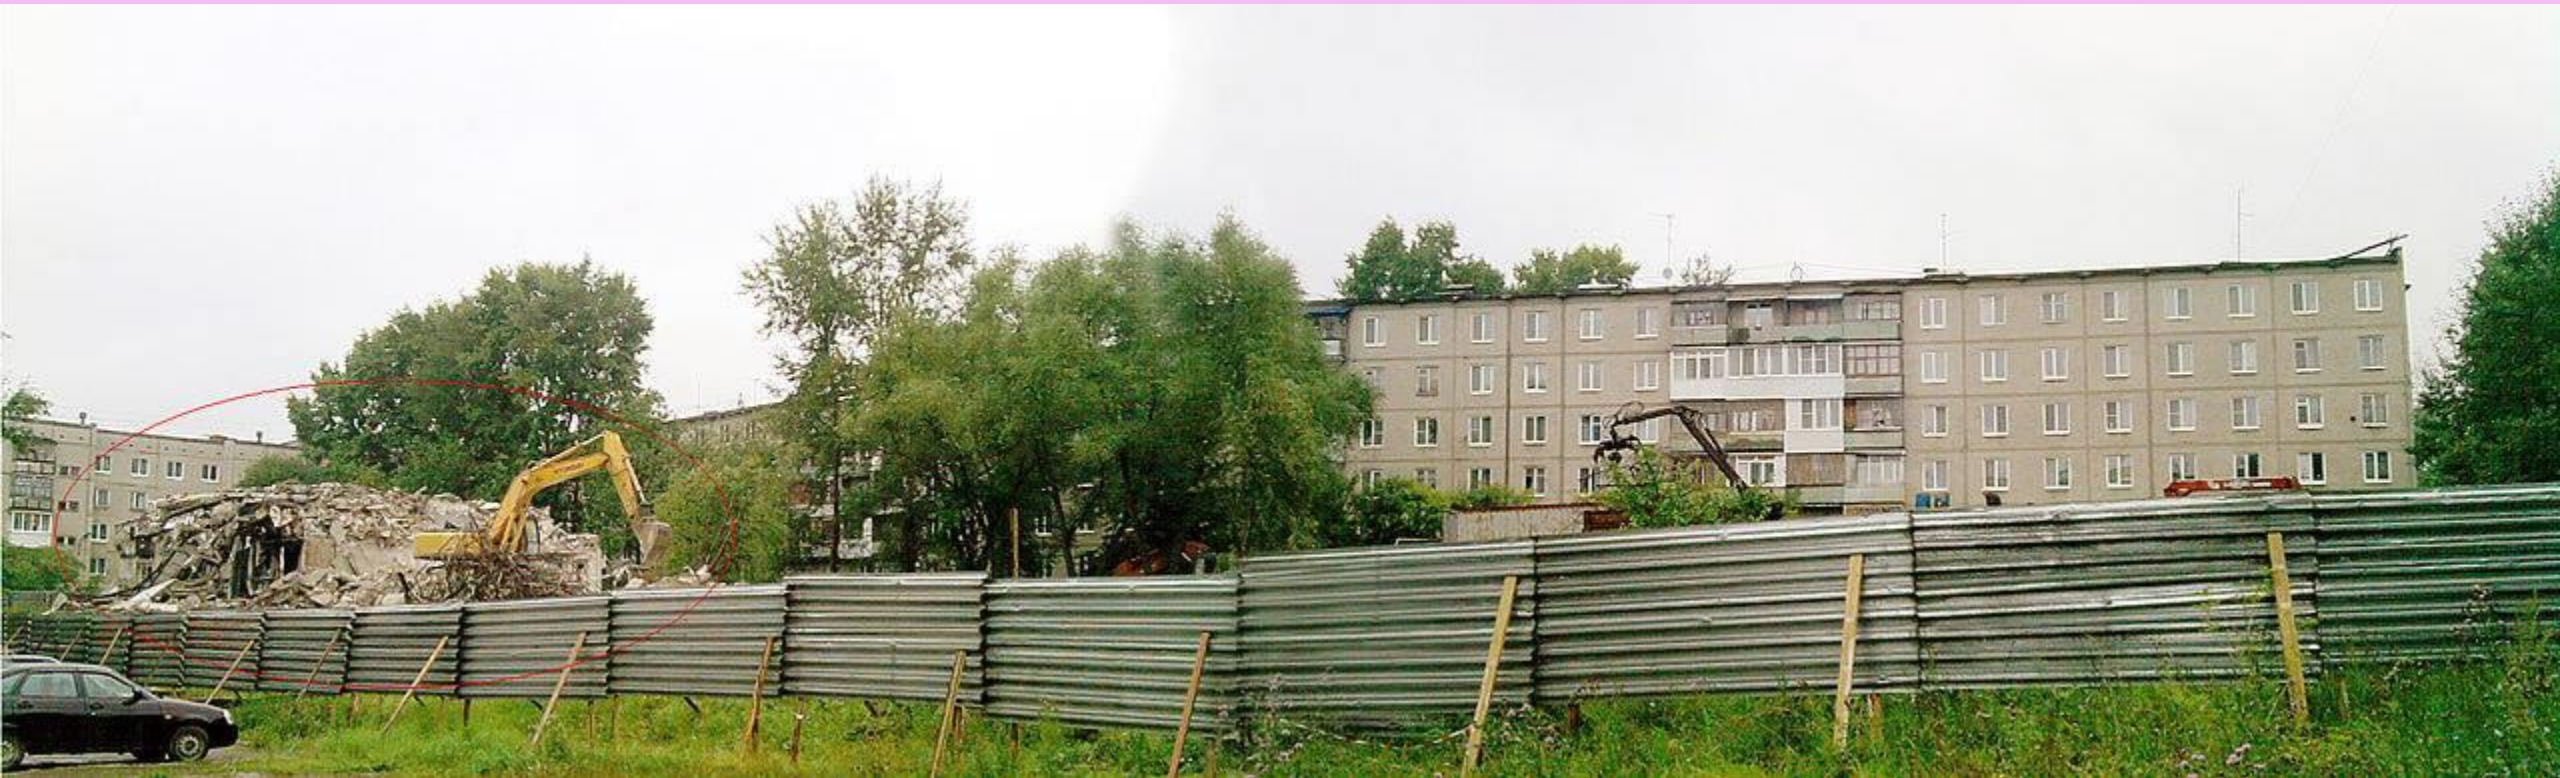
20 สิงหาคม 2012 หลังรื้อกันเป็นเขตอันตรายห้ามเข้า อาคารเลขที่38บนถนน world ส่วนในวงกลม  
สีแดงที่กำลังรื้อถอนคืออาคารเลขที่40

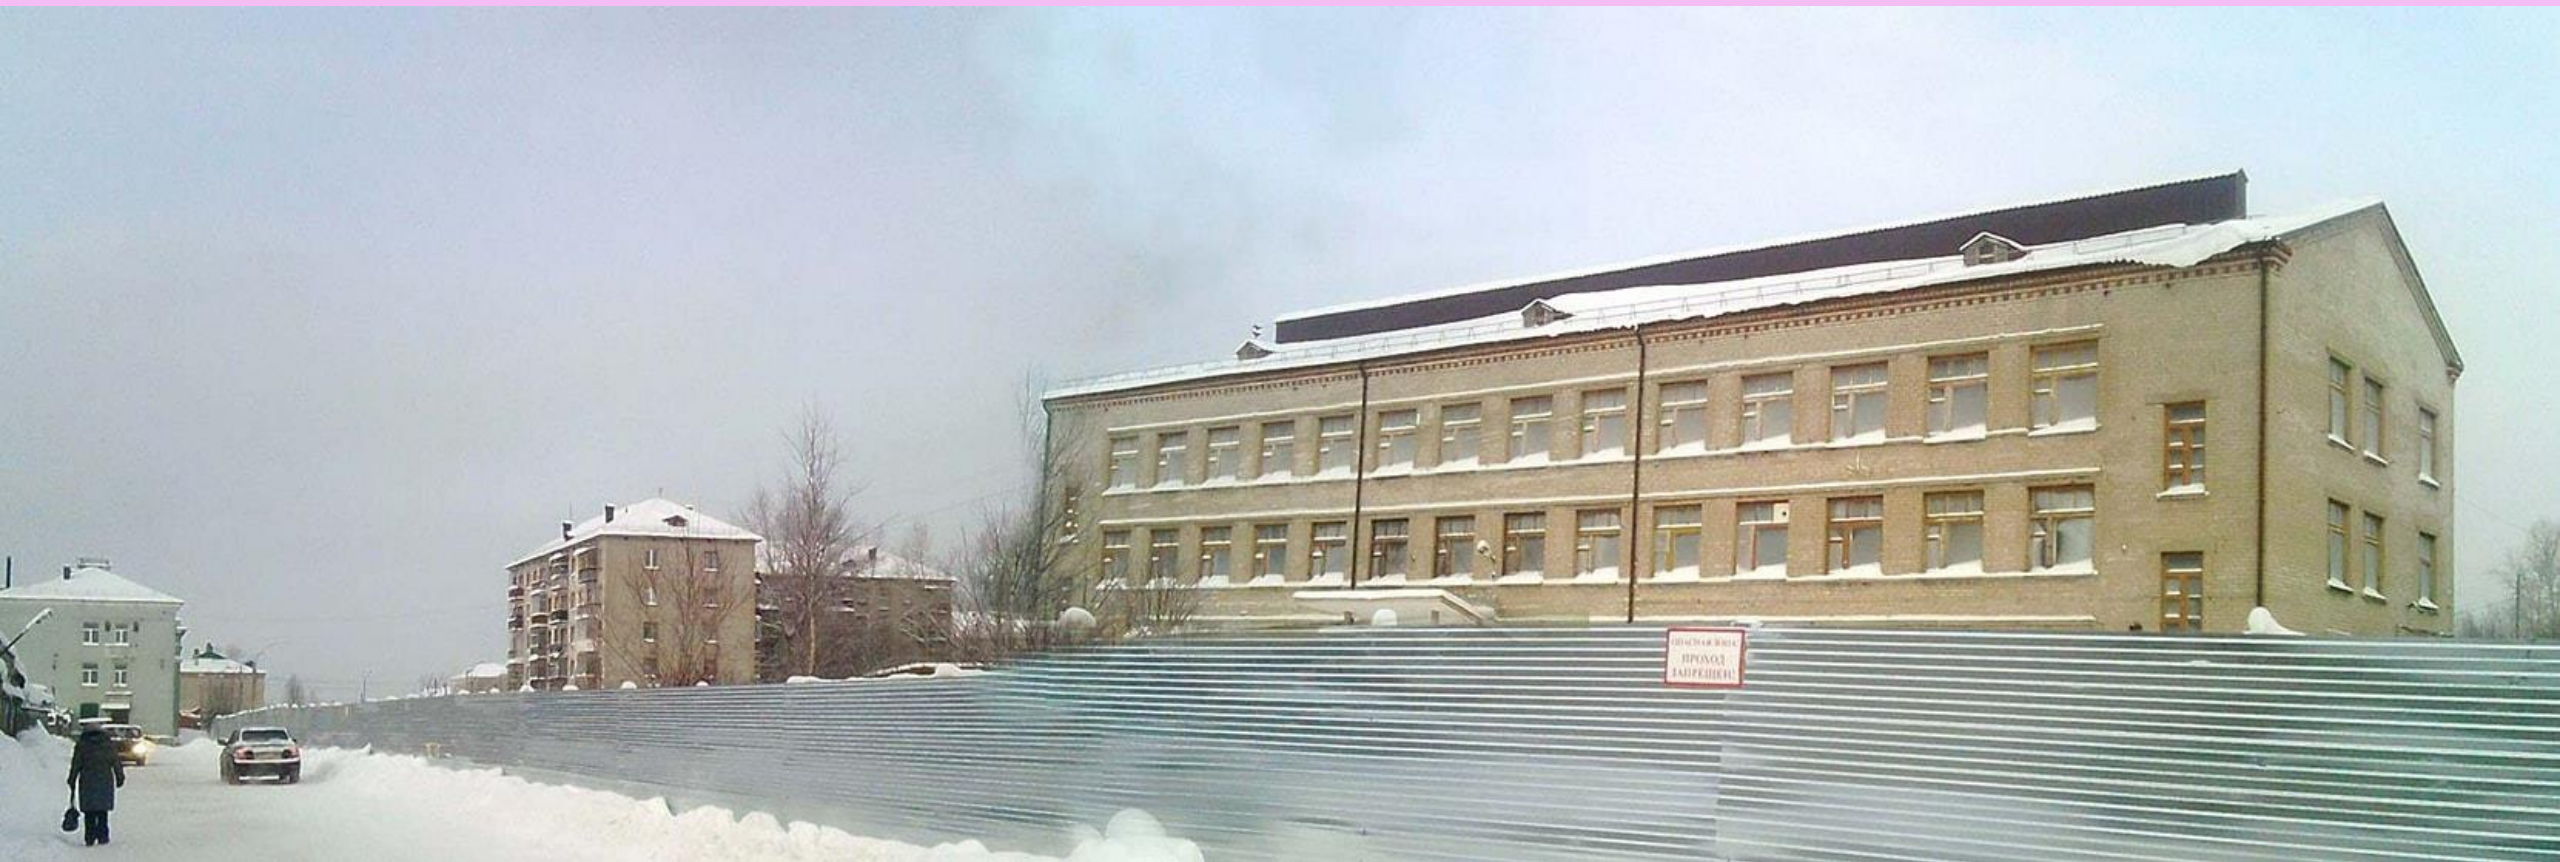
วันที่ 8 มกราคม ปี 2013 บ้านเลขที่ 1 บนถนน **Gorky** ซึ่งเป็นศาลากลางของเมืองถูกประกาศเป็น  
พื้นที่อันตรายห้ามเข้าเนื่องจากแผ่นดินไหว

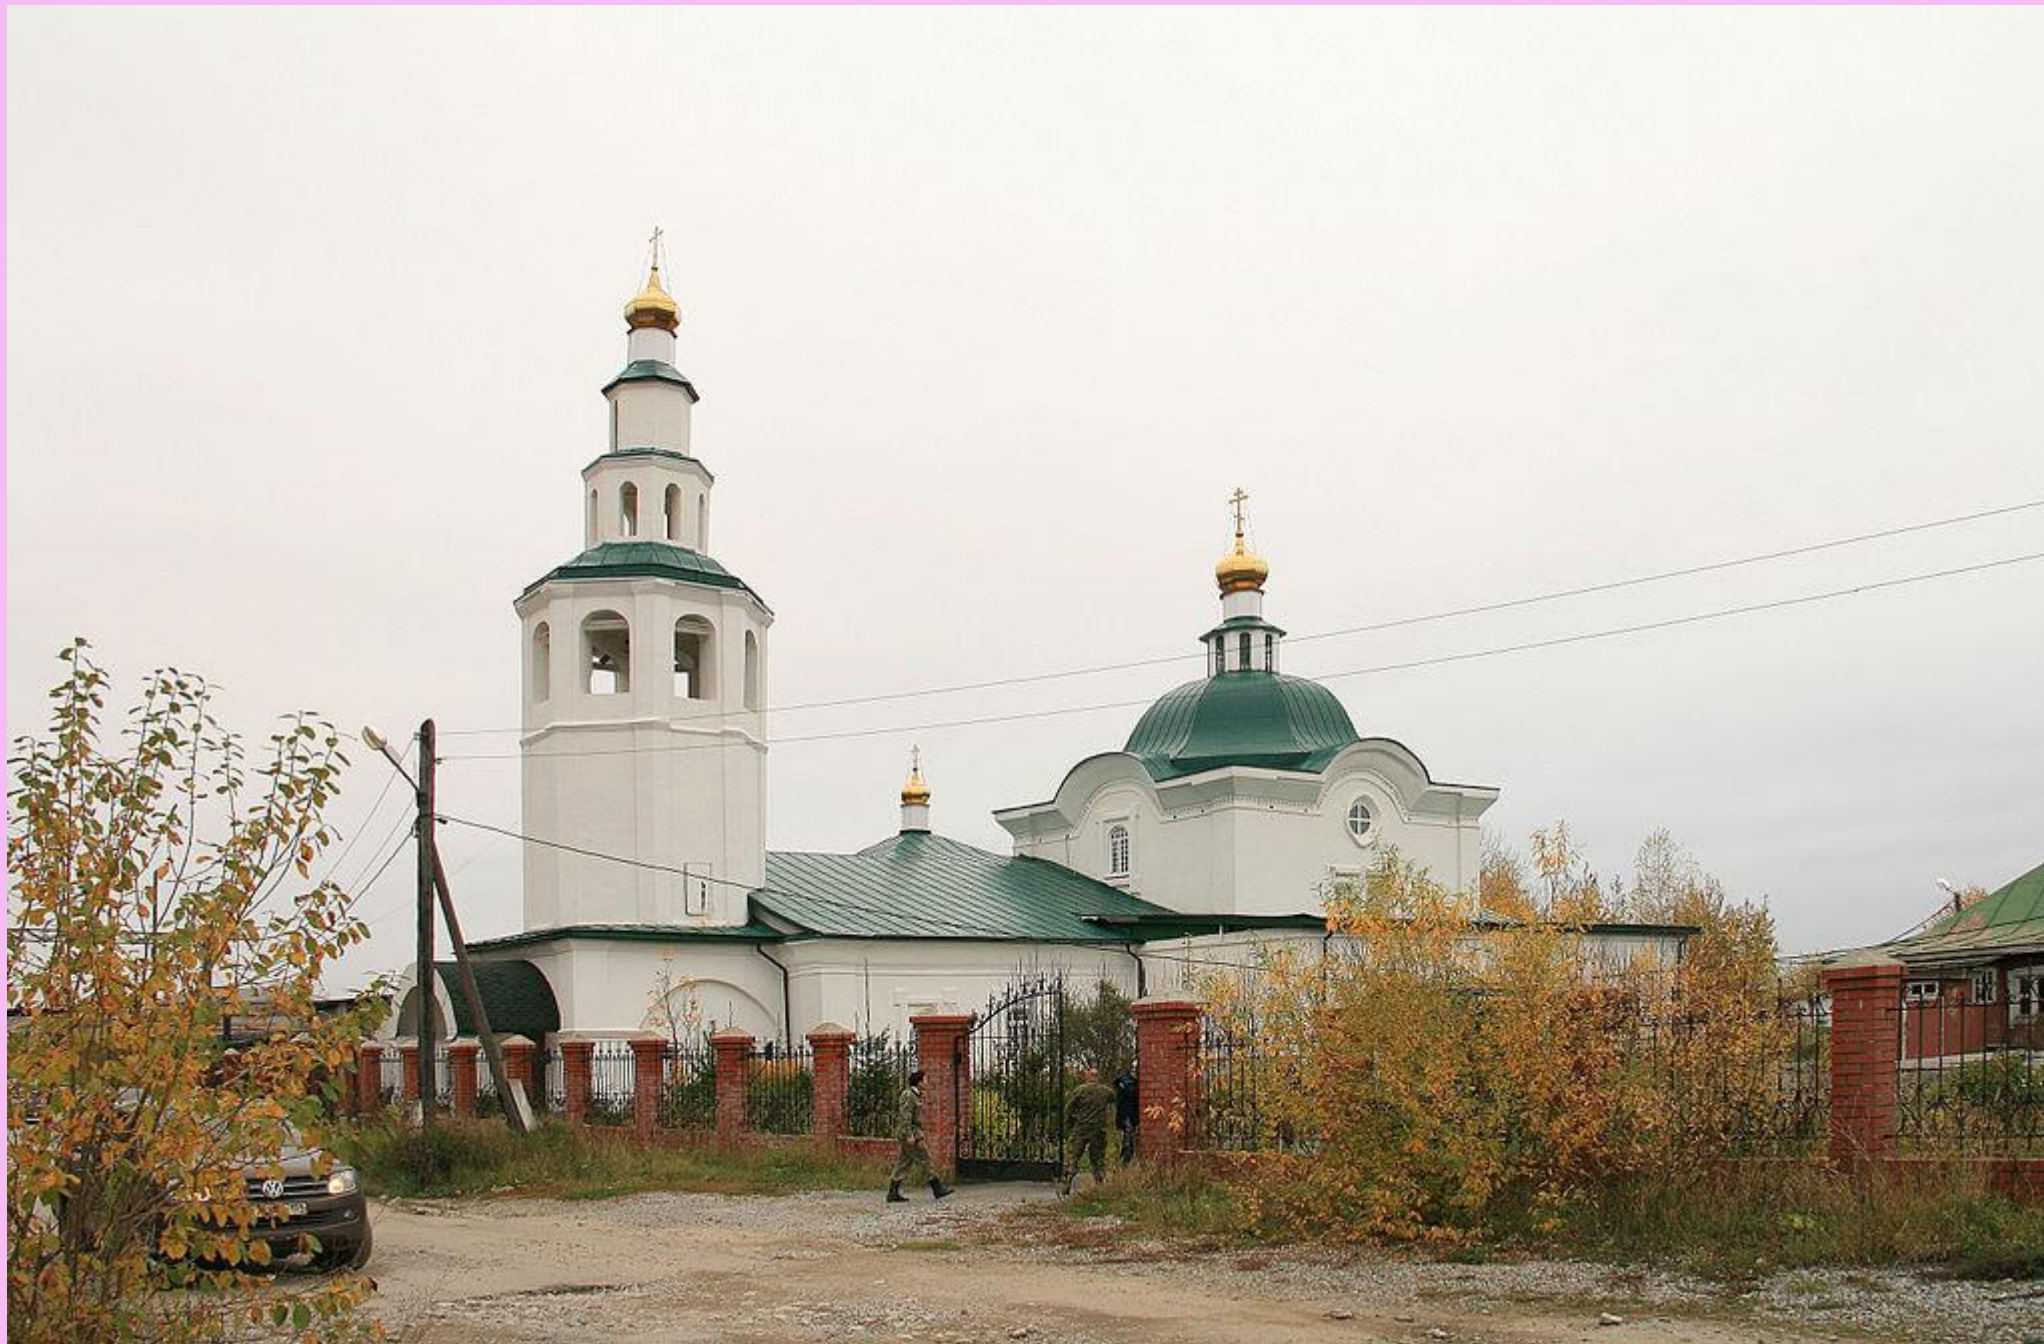
เดือน

พฤศจิกายน ปี

2013 โบลต์

เดี่ยวที่อยู่รอด

มาได้สมัย

สหภาพโซเวียต

สร้างเมื่อปี

1757 ต้องปิด

ลงเนื่องจากการ

ทรุดตัวของ

แผ่นดิน

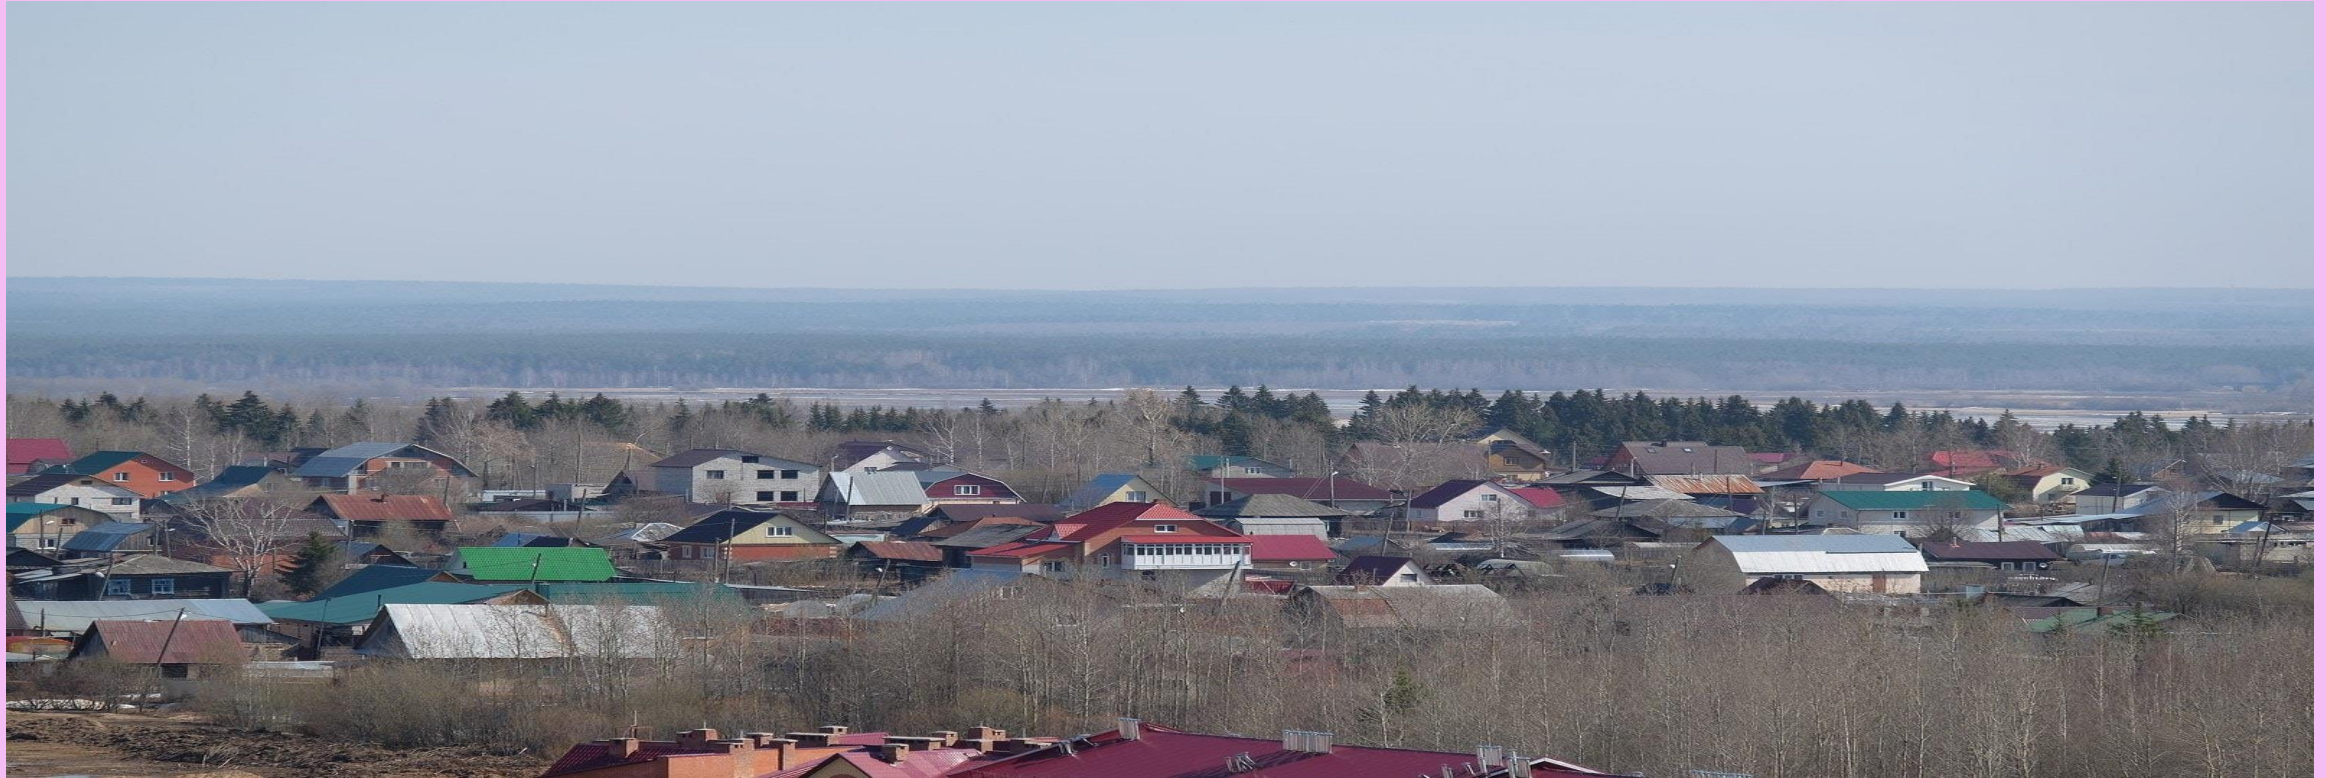
พื้นที่พักอาศัยหลายแห่งในเมืองเบรเชนิกิ เกิดแผ่นดินทรุดอย่างรุนแรงเสี่ยงต่อการเกิดหลุมยุบและไม่ปลอดภัยสำหรับอยู่อาศัยมีการอพยพออกจากพื้นที่ไปแล้วมากกว่า 2000 คน และอีกประมาณ 12,000 กำลังรอการอพยพ

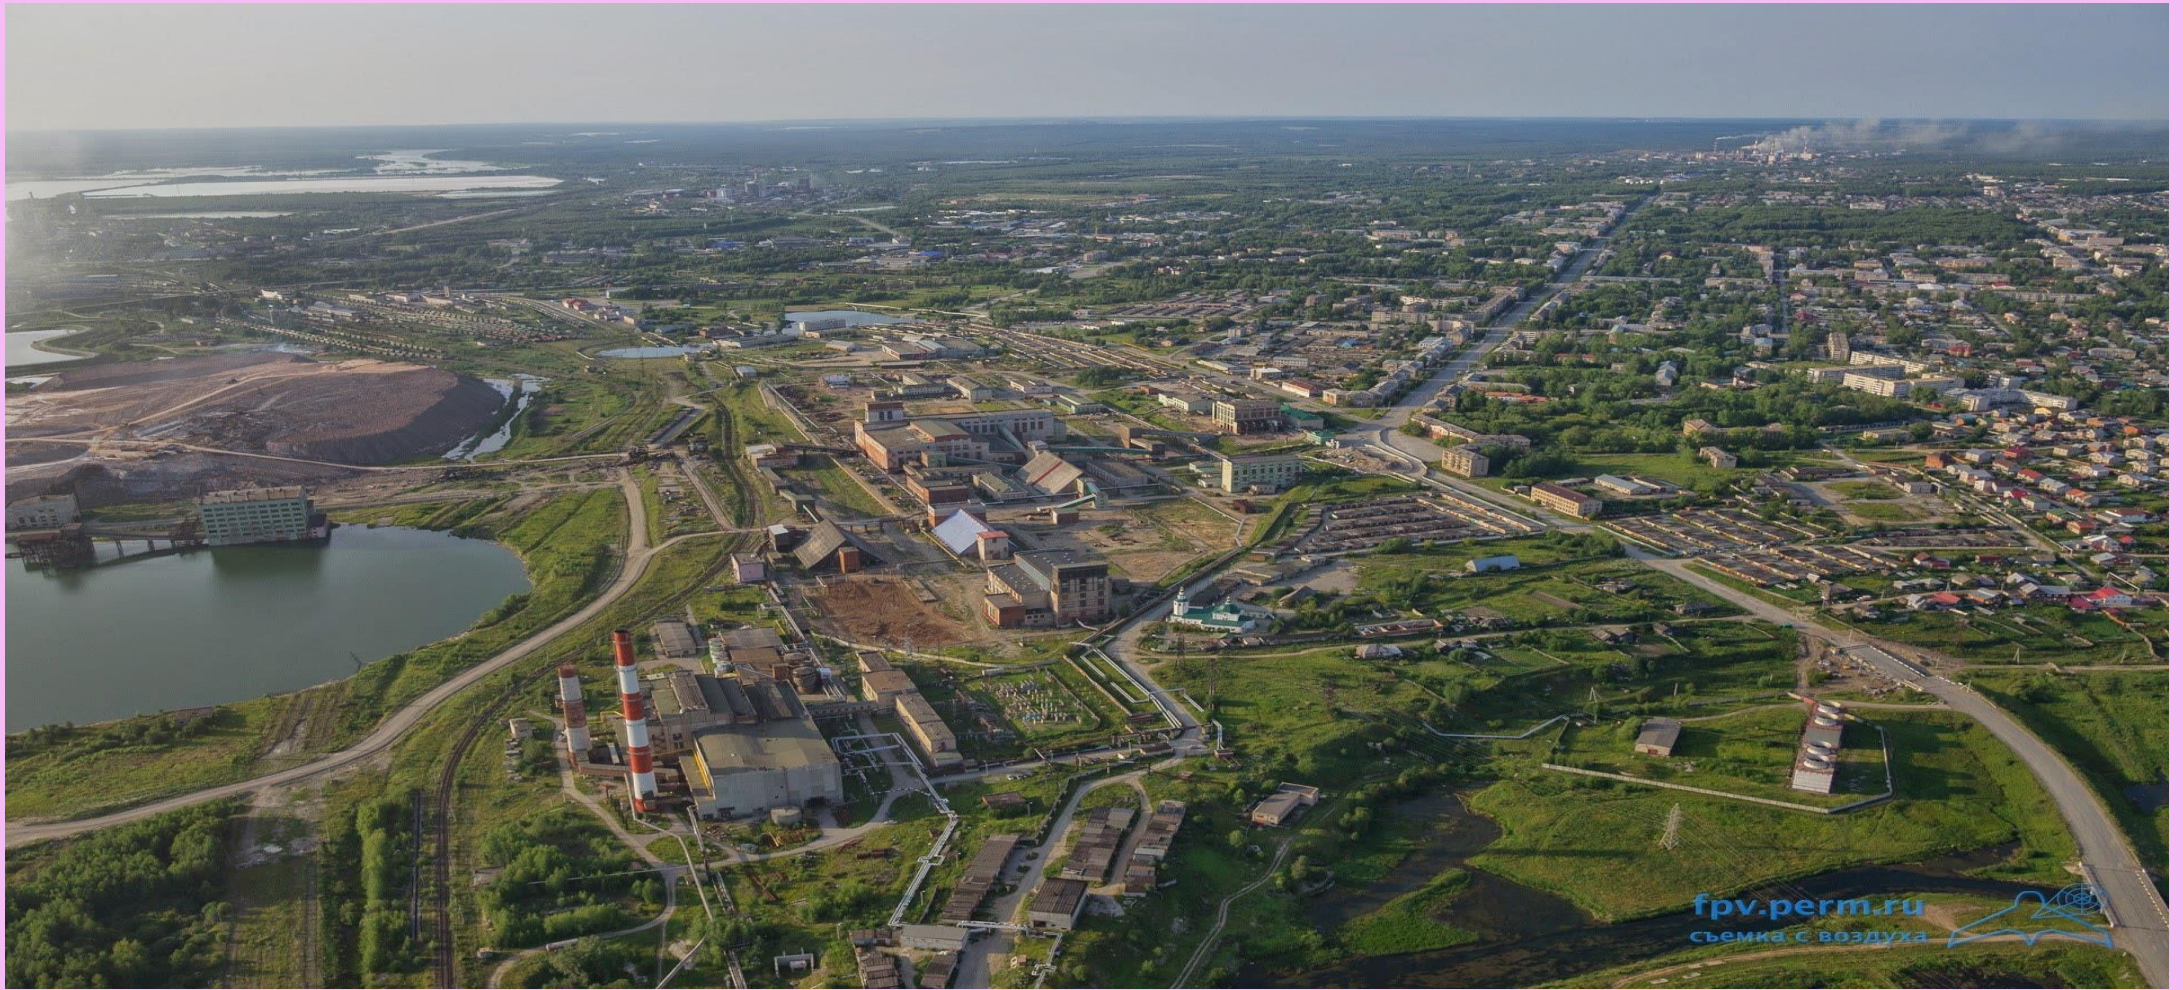
พื้นที่บริเวณตอนกลางของภาพที่มีหลุมยุบรายล้อมอยู่ใกล้ๆ และเสี่ยงที่จะเกิดหลุมยุบบริเวณนี้ในเวลาอันใกล้

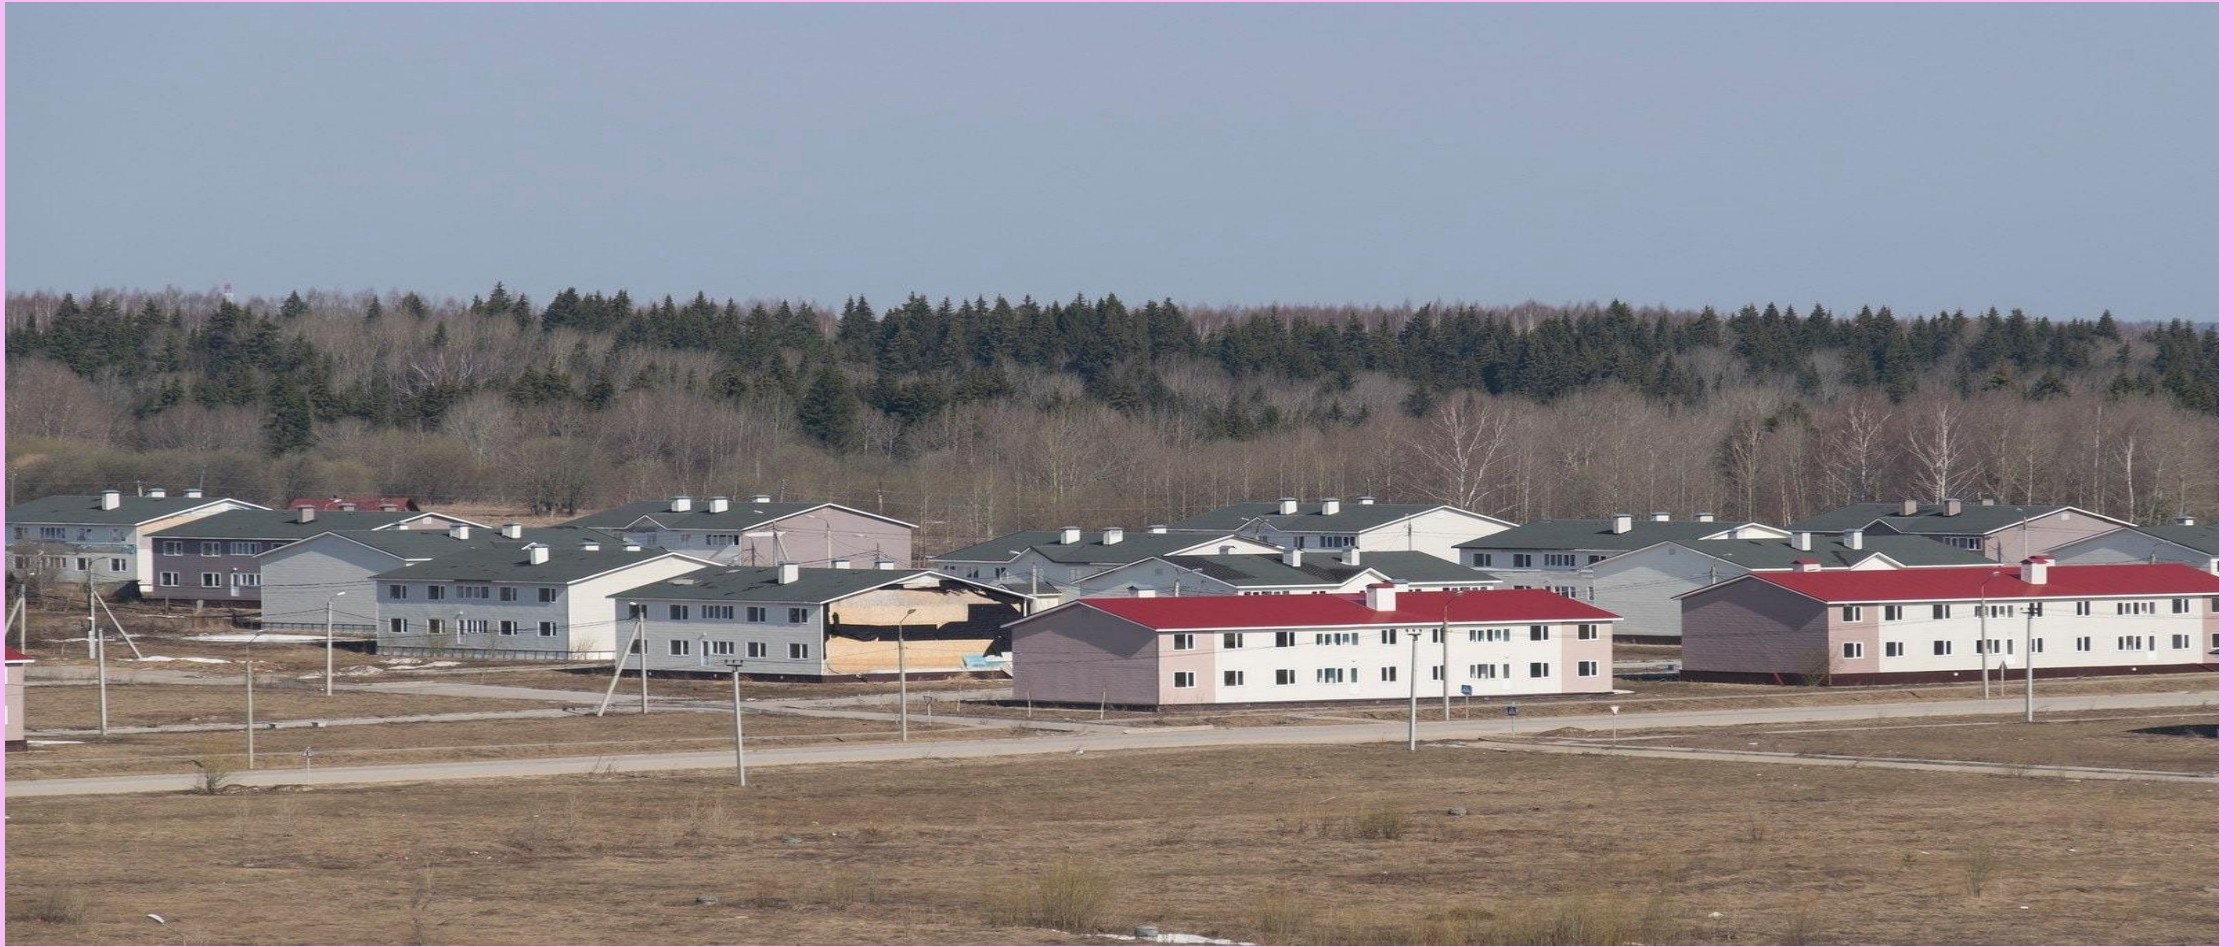
บริษัทพยายามสร้างที่พักอาศัยแห่งใหม่ให้กับผู้ที่ต้องอพยพมาจากพื้นที่เสี่ยงแต่เนื่องจากอาคาร  
สร้างด้วยวัสดุคุณภาพต่ำและการก่อสร้างไม่ได้มาตรฐาน จึงไม่มีคนอพยพมาอยู่อาศัยจนกลายเป็น  
เมืองร้างในที่สุด
