## กรณีตัวอย่างผลกระทบจากการทำเหมืองโพแทชใต้ดิน

กรณีศึกษานี้มีวัตถุประสงค์เพื่อแสดงให้เห็นถึงผลกระทบที่อาจเกิดขึ้นจากการทำเหมืองแร่โพแทชใต้ดิน โดยเฉพาะการทำเหมืองในบริเวณพื้นที่ที่บริเวณผิวดินเป็นพื้นที่ในเมืองที่มีอาคารบ้านเรือนของราษฎรอยู่เป็นจำนวนมากไม่ได้มีเจตนาเพื่อคัดค้านการทำเหมืองแต่อย่างใด

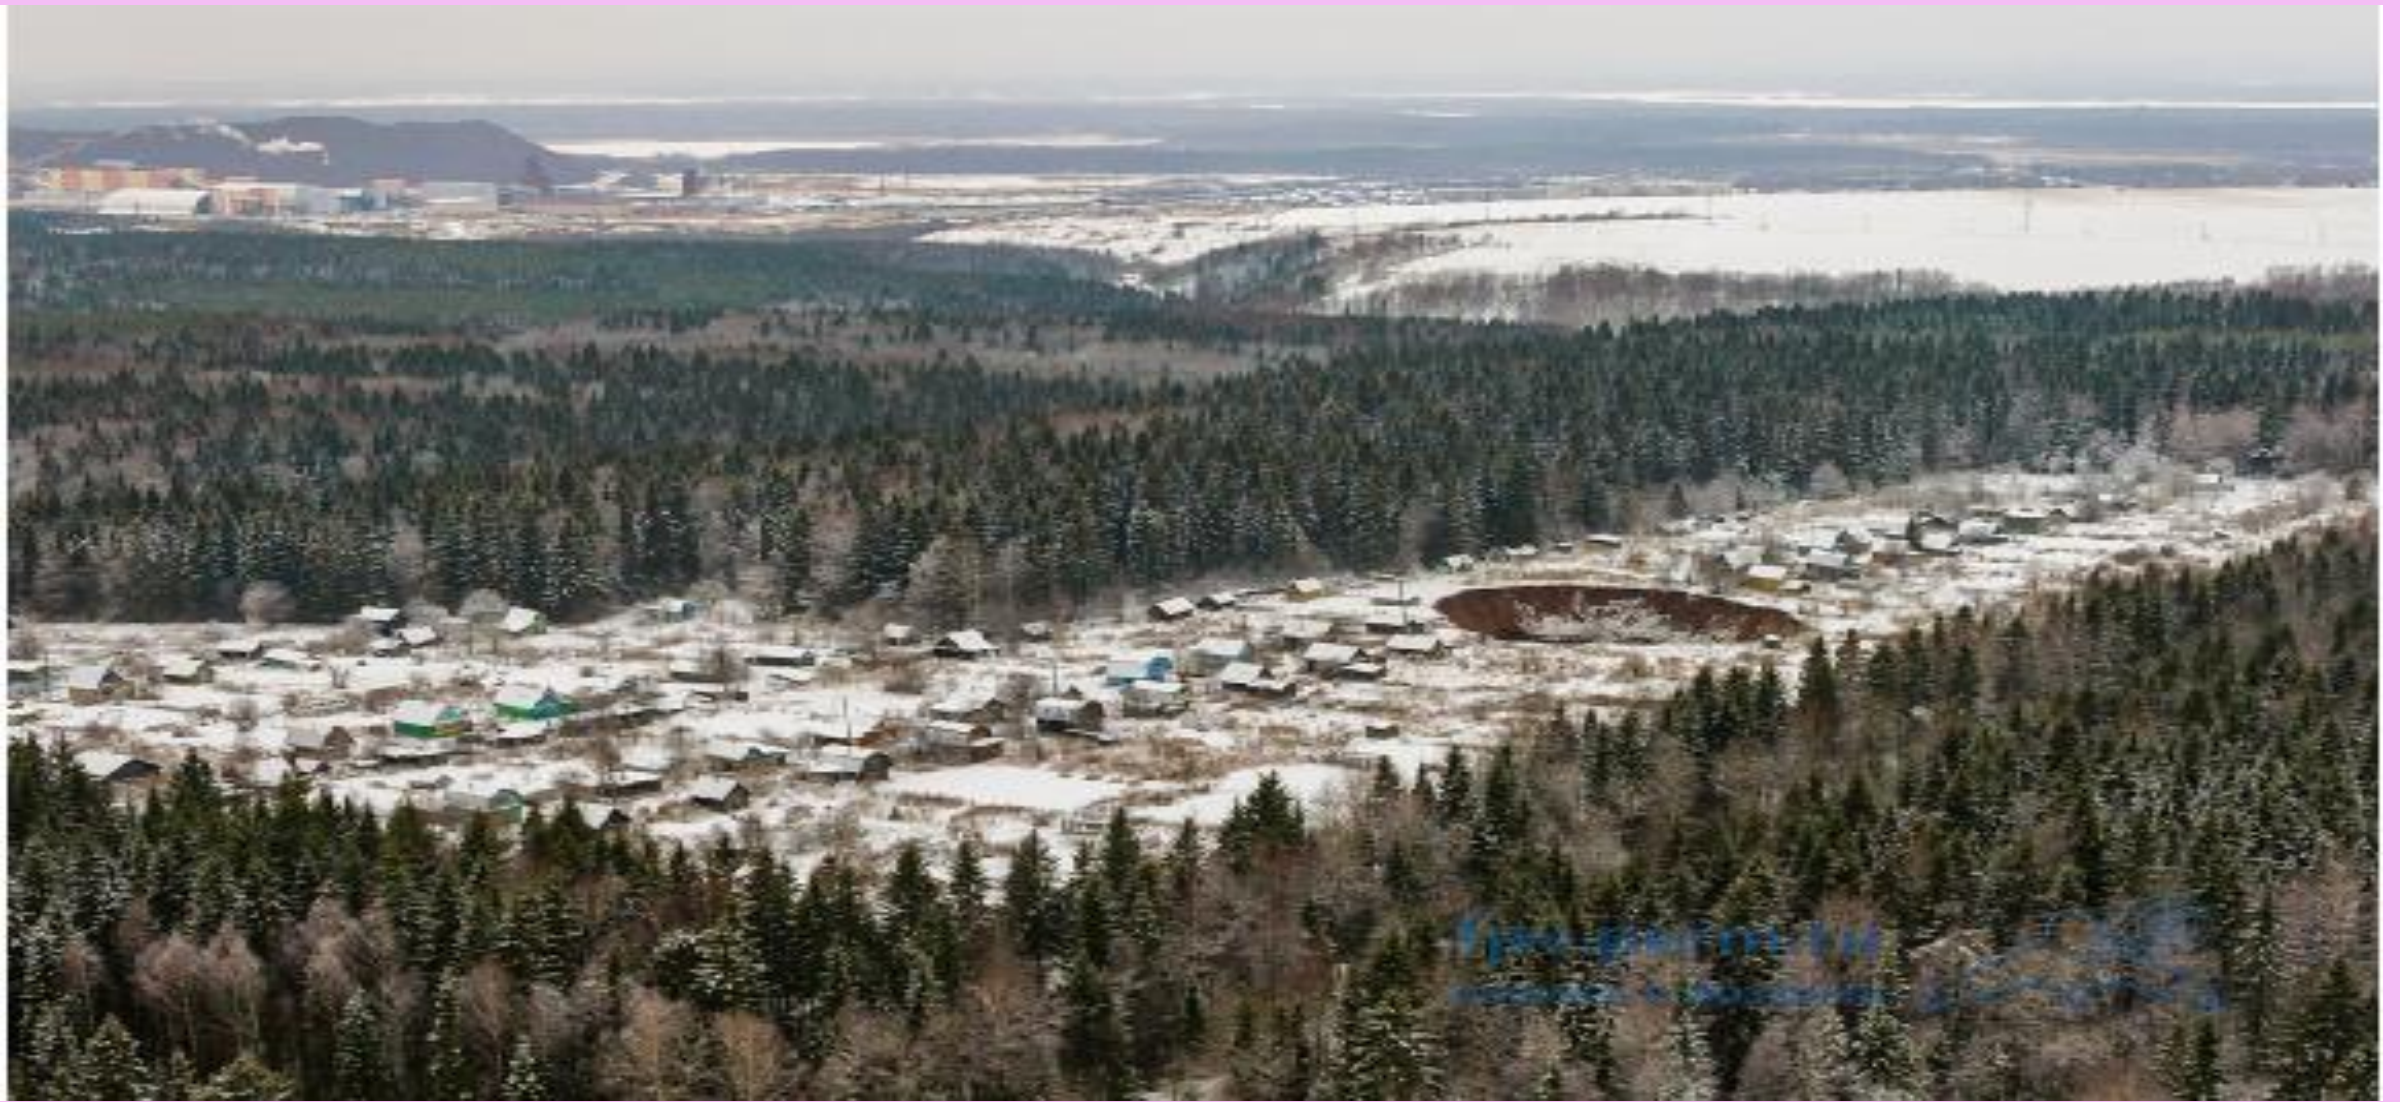
วันที่ 18 พฤศจิกายน 2014 เกิดน้ำท่วมเมืองโพแทชใต้ดิน (เหมืองซัลลิกรัม 2) และเกิดหลุมยุบกว้างประมาณ 40 เมตรบริเวณที่พังกาอากาศฤดูร้อนทางทิศตะวันออกห่างออกไปประมาณ 3.5 กม.มองเห็นเมืองและโรงงานผลิตอยู่ไกลที่มุมซ้ายมือด้านบนของภาพ

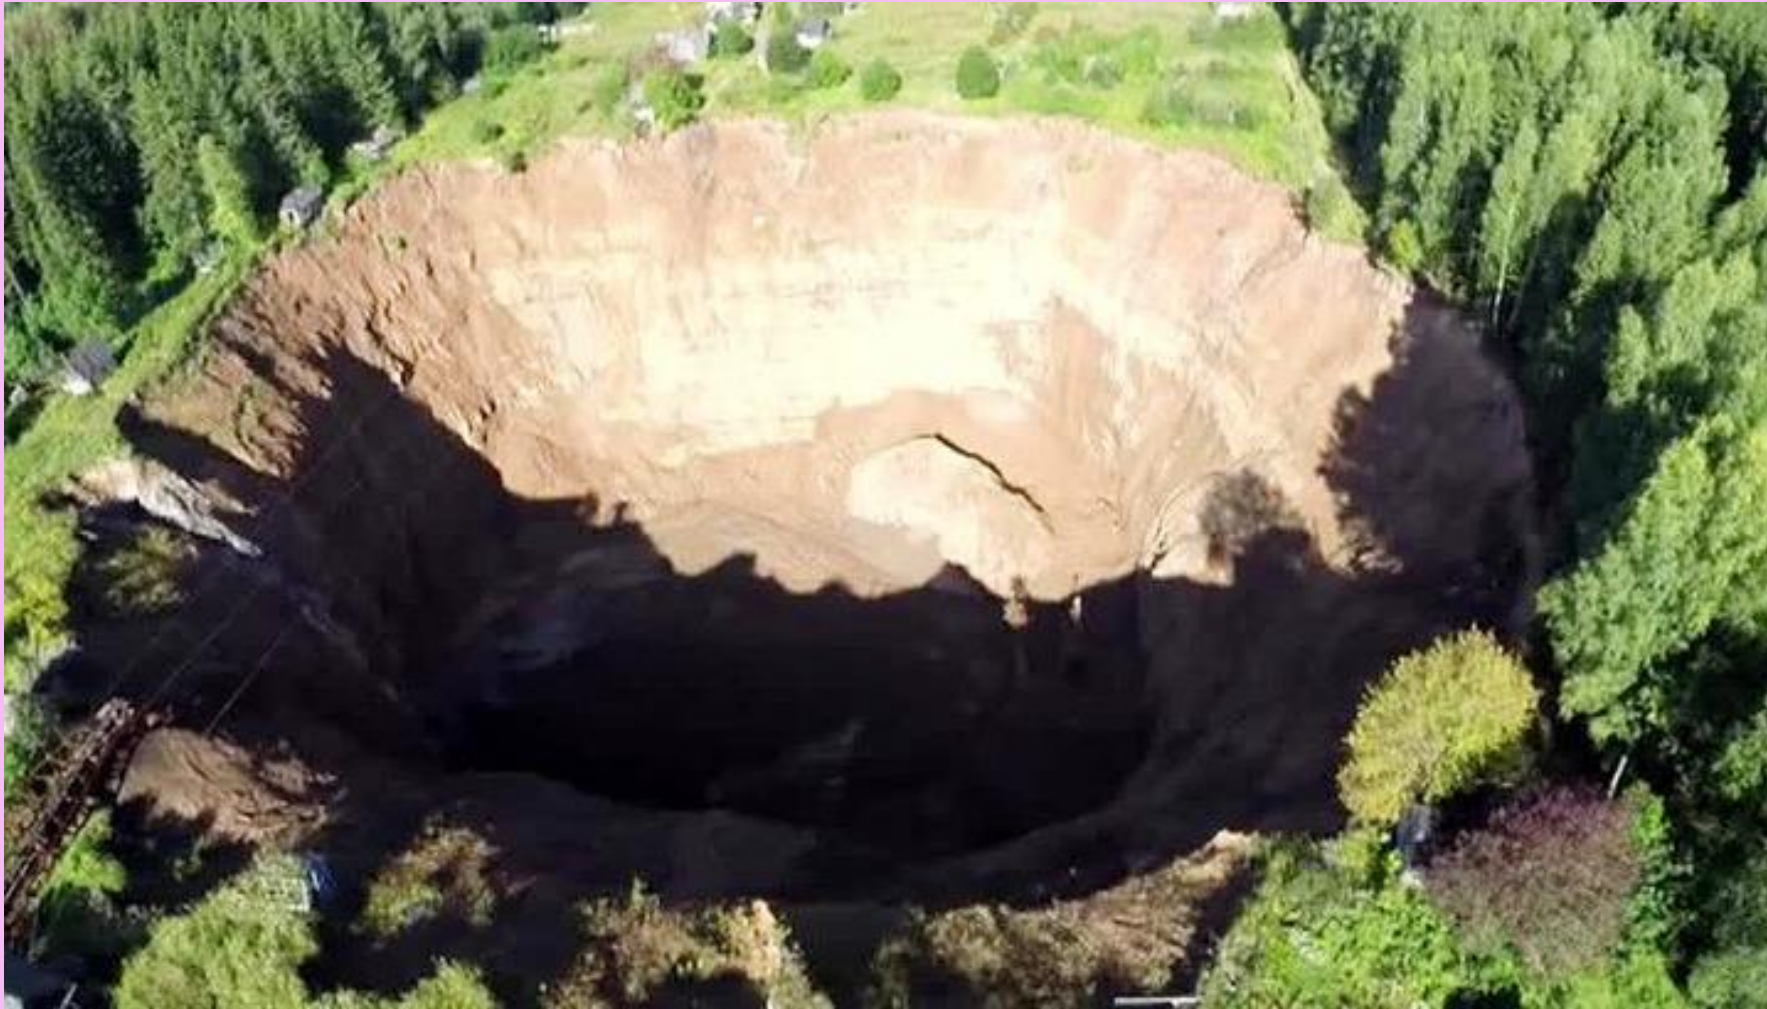
หลุมยุบถ่าย  
เมื่อปี 2018

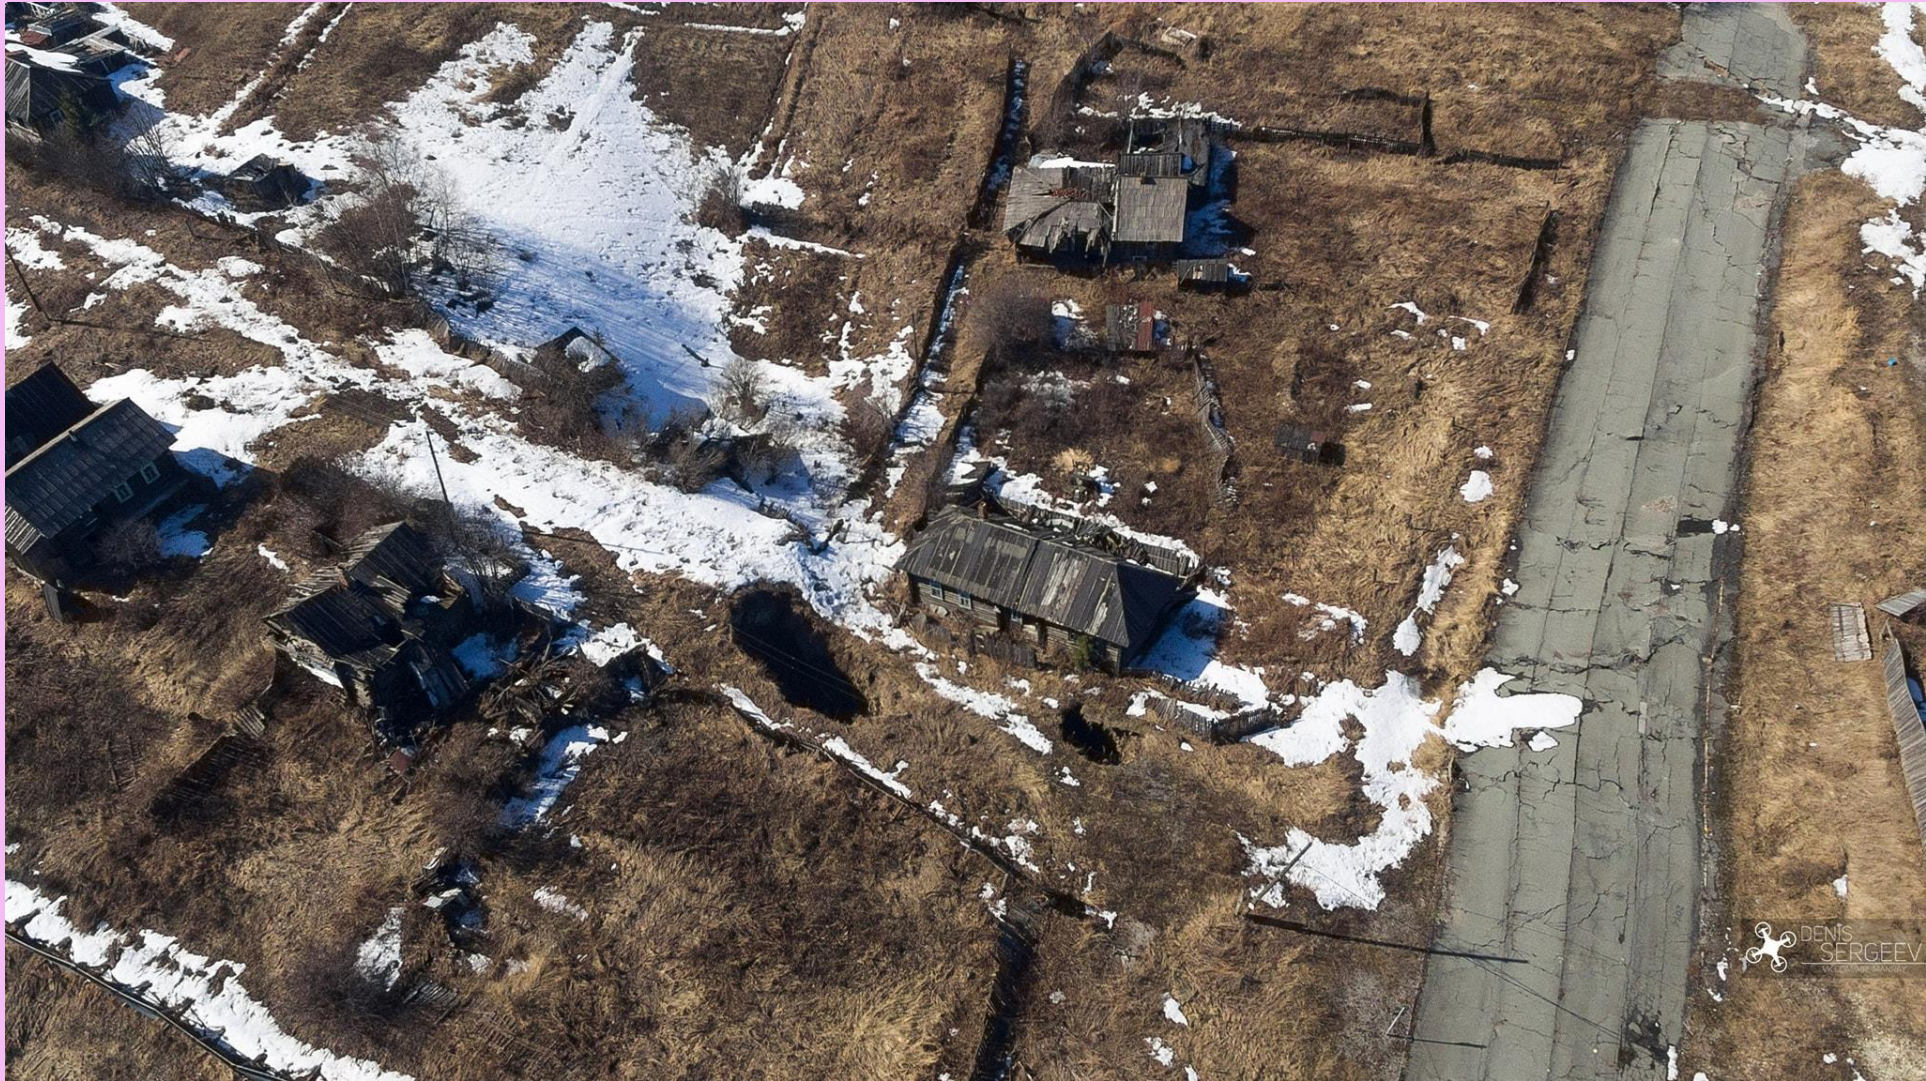
วันที่ 18 เมษายน 2018 (พ.ศ.2561) เวลา 10.00 น.ระหว่างการสำรวจพื้นที่เสี่ยงได้มีการค้นพบหลุมยุบขนาดกว้าง  $4.5 \times 7.5$  เมตรลึก 3.5 เมตรในเขตบ้านเลขที่ 33 บนถนน Kotovsky นับเป็นหลุมยุบหลุมที่ 3 ที่ค้นพบบนถนน Kotovsky และเป็นหลุมยุบหลุมที่ 8 ที่ค้นพบในเมืองเบรเชนิกิ

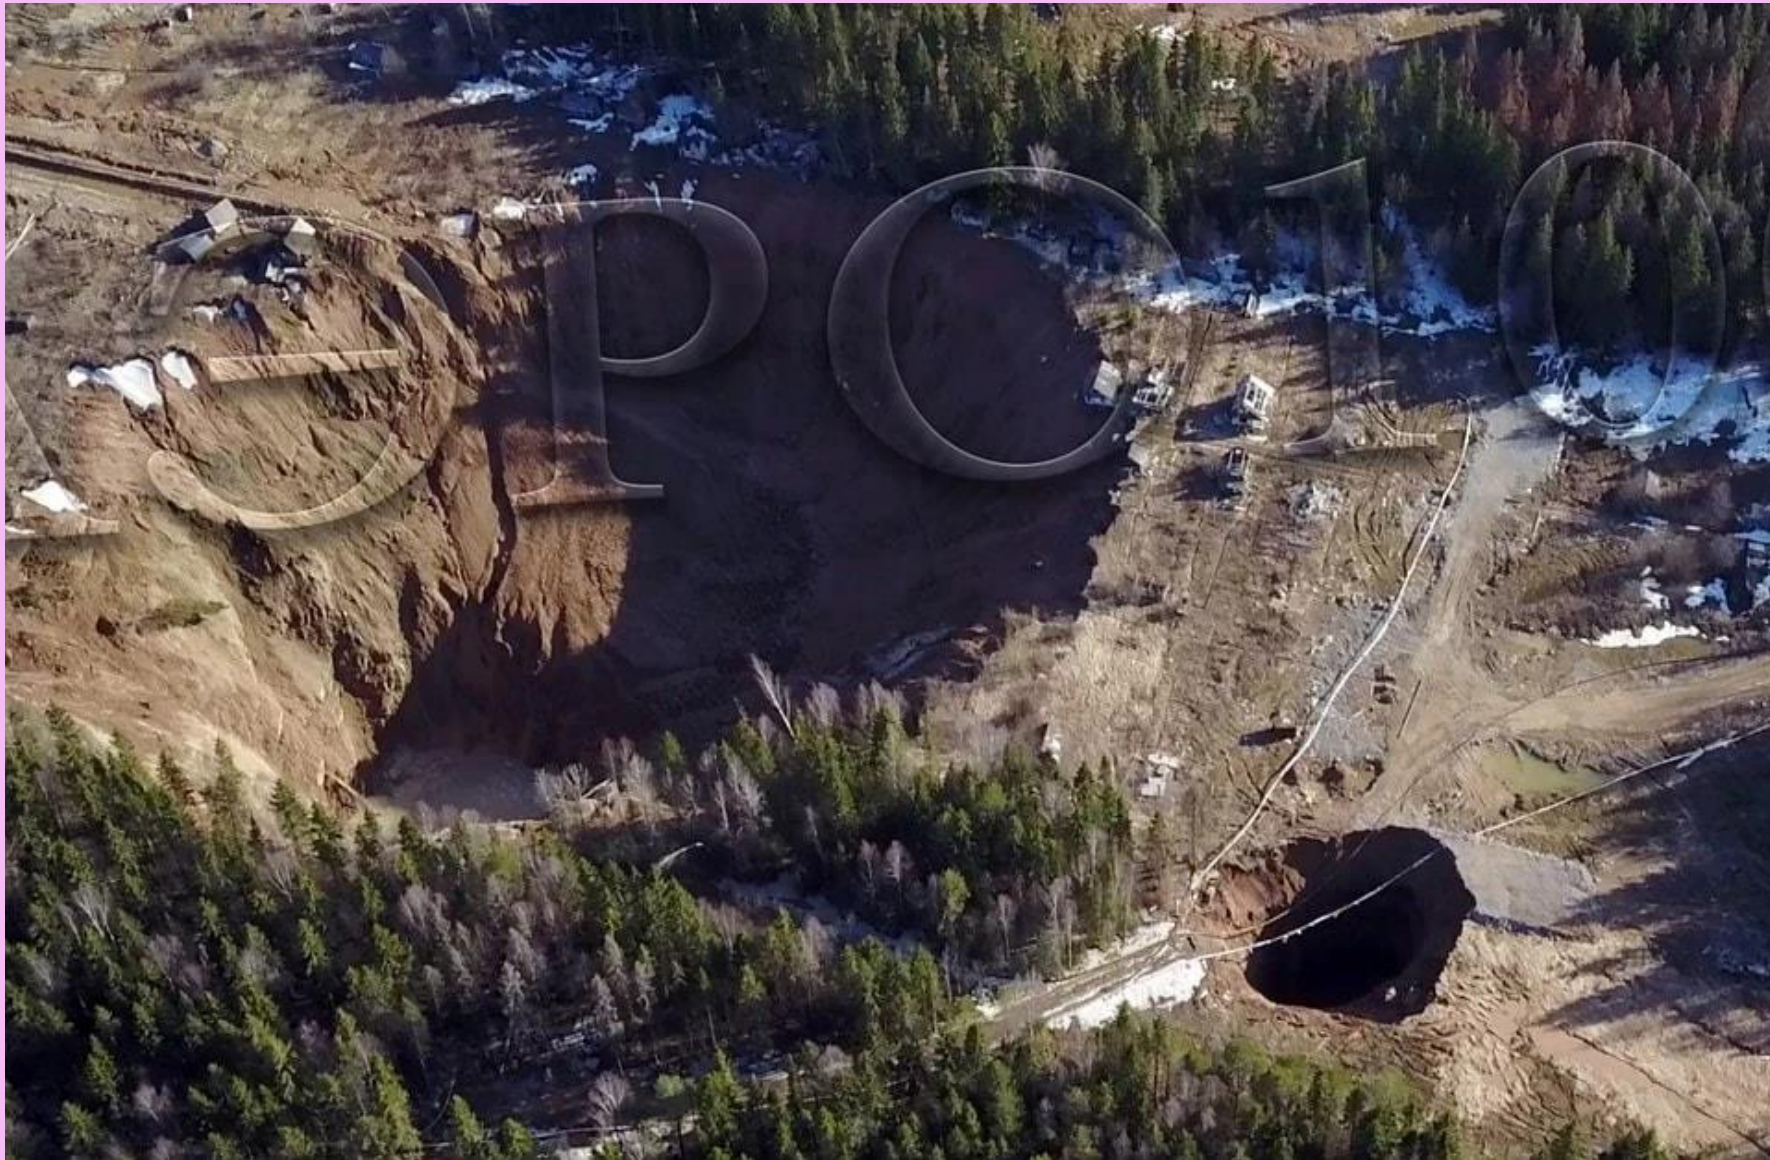
วันที่ 2 พฤษภาคม ปี 2018 เกิดหลุมยุบหลุมใหม่ที่เมืองซัลซิกัมใกล้กับหลุมยุบเมื่อปี 2014 วัดความกว้างได้  
25×32 เมตร ลึก 56 เมตร
