สภา  
วิศวกร ร่วมกับ วสท.

# "อุบัติเหตุจากเครนในงานก่อสร้าง"

# อุบัติเหตุจากรถเครนยกกระเช้า โครงการก่อสร้าง ทางต่างระดับ ทางด่วนพระราม 2

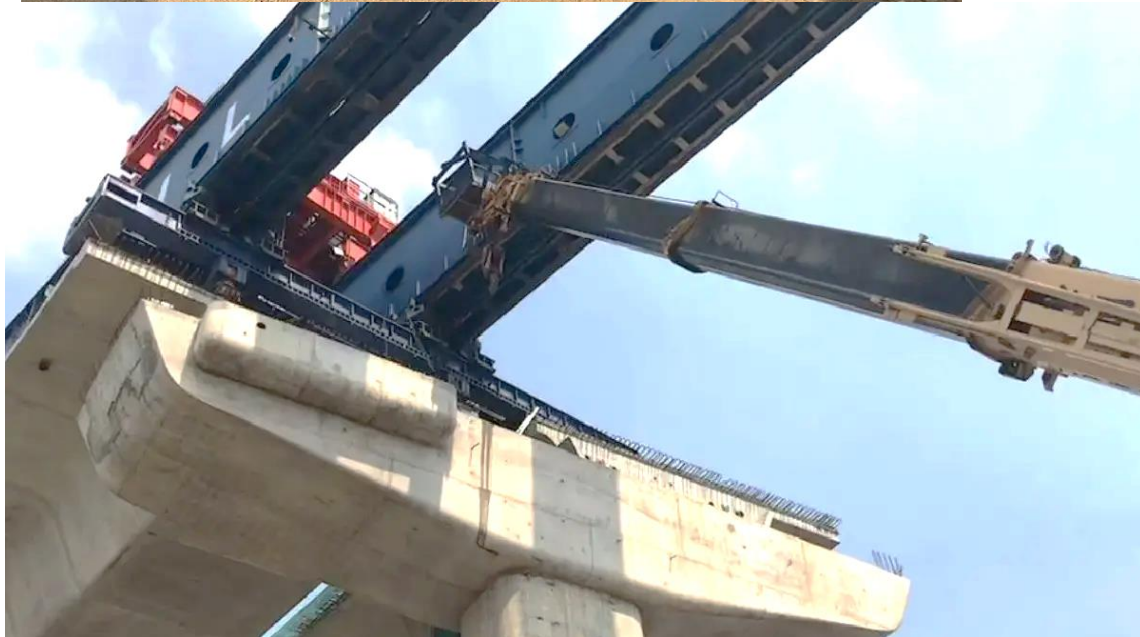
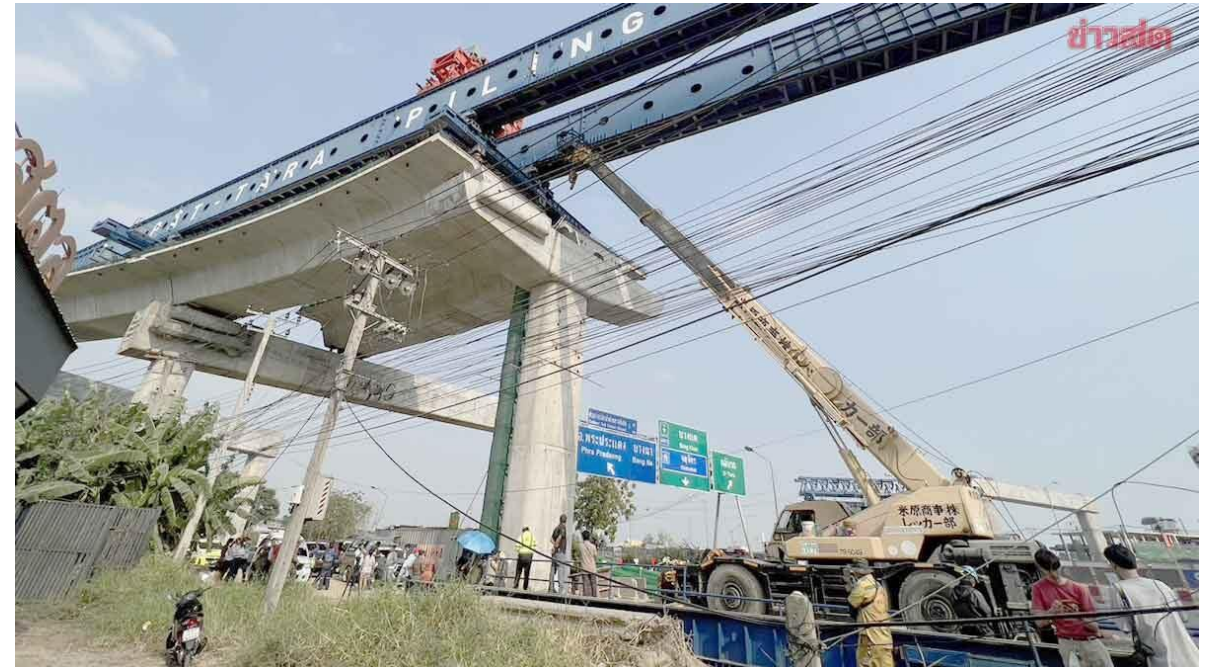
รายงานการเกิดอุบัติเหตุจากการลงพื้นที่  
อุบัติเหตุ: ลวดสลิงของรอกช่วยที่ไต่ยกกระเช้า เกิดการขาด เป็นเหตุให้กระเช้า  
ร่วงหล่น มีผู้เสียชีวิต  
วันที่เกิดเหตุ: พญ. 18/01/2567 เวลา ~14.00 น.  
สถานที่เกิดเหตุ: โครงการก่อสร้าง ทางต่างระดับทางด่วนพระราม 2 หน้าปาก  
ซอยพระราม 2 ซอย 72

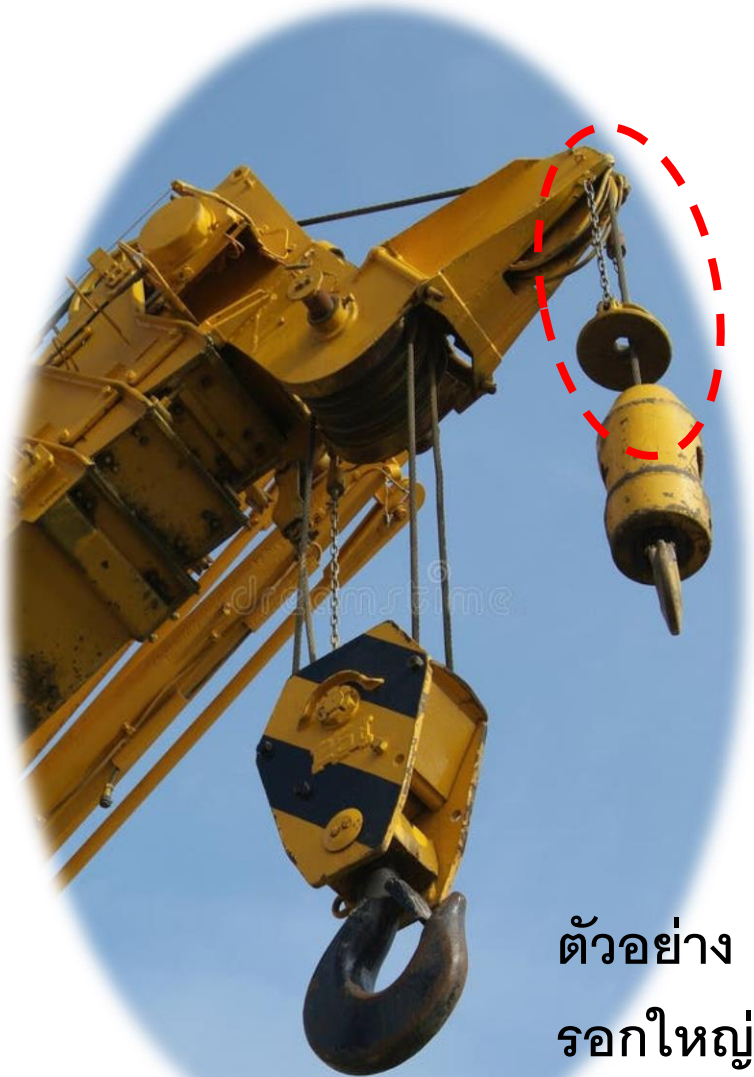
ตัวอย่าง  
รอกใหญ่ + รอกช่วย

สวิทช์หยุดการทำงานของปั้นจั่นได้โดยอัตโนมัติ  
(Upper Limit Switch)  
อุปกรณ์ป้องกันรอกกกระทบกัน  
(Anti Two Blocking Device)

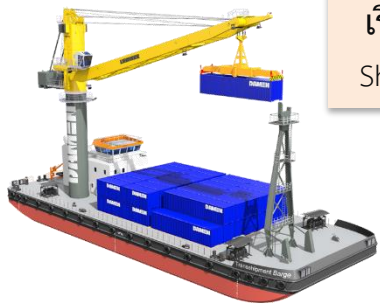
เรือปั้นจั่น  
Ship Crane

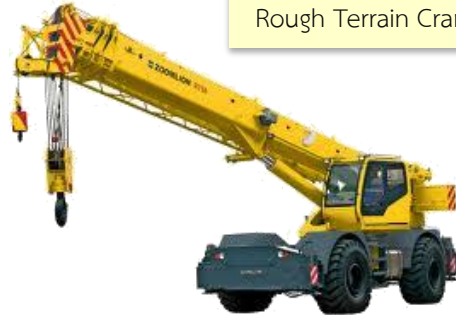
รถปั้นจั่นล้อยาง RT  
Rough Terrain Crane

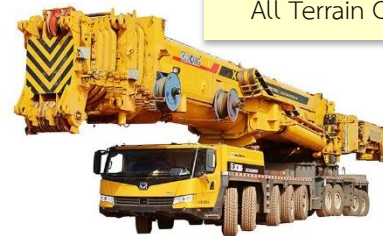
รถปั้นจั่นล้อยาง AT  
All Terrain Crane

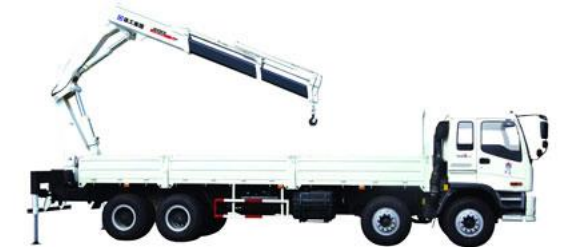
ปั้นจั่นติดตั้งบนรถบรรทุก  
Truck Mounted Crane

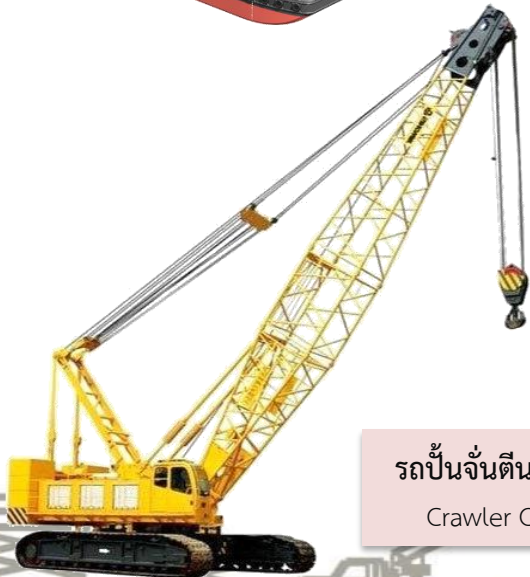
รถปั้นจั่นตีนตะขาบ  
Crawler Crane

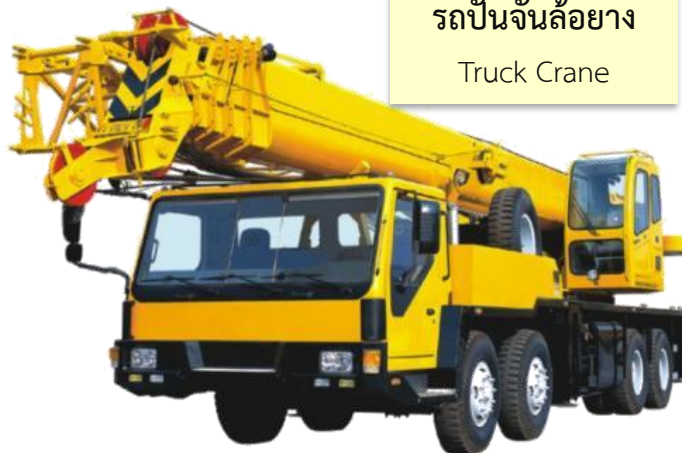
รถปั้นจั่นล้อยาง  
Truck Crane

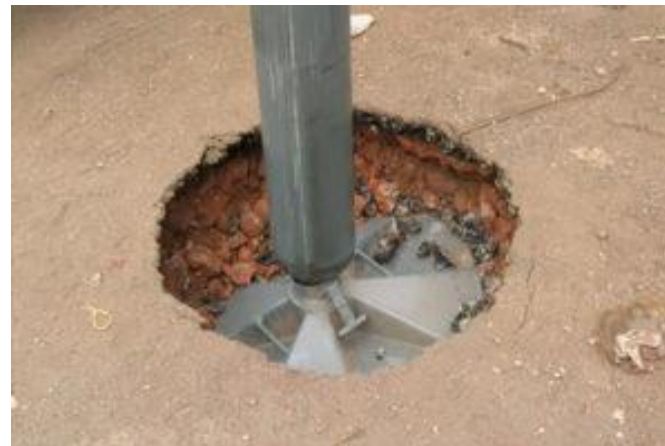
Severe out of level  
outrigger float

Creates shear  
that can result  
in a failure

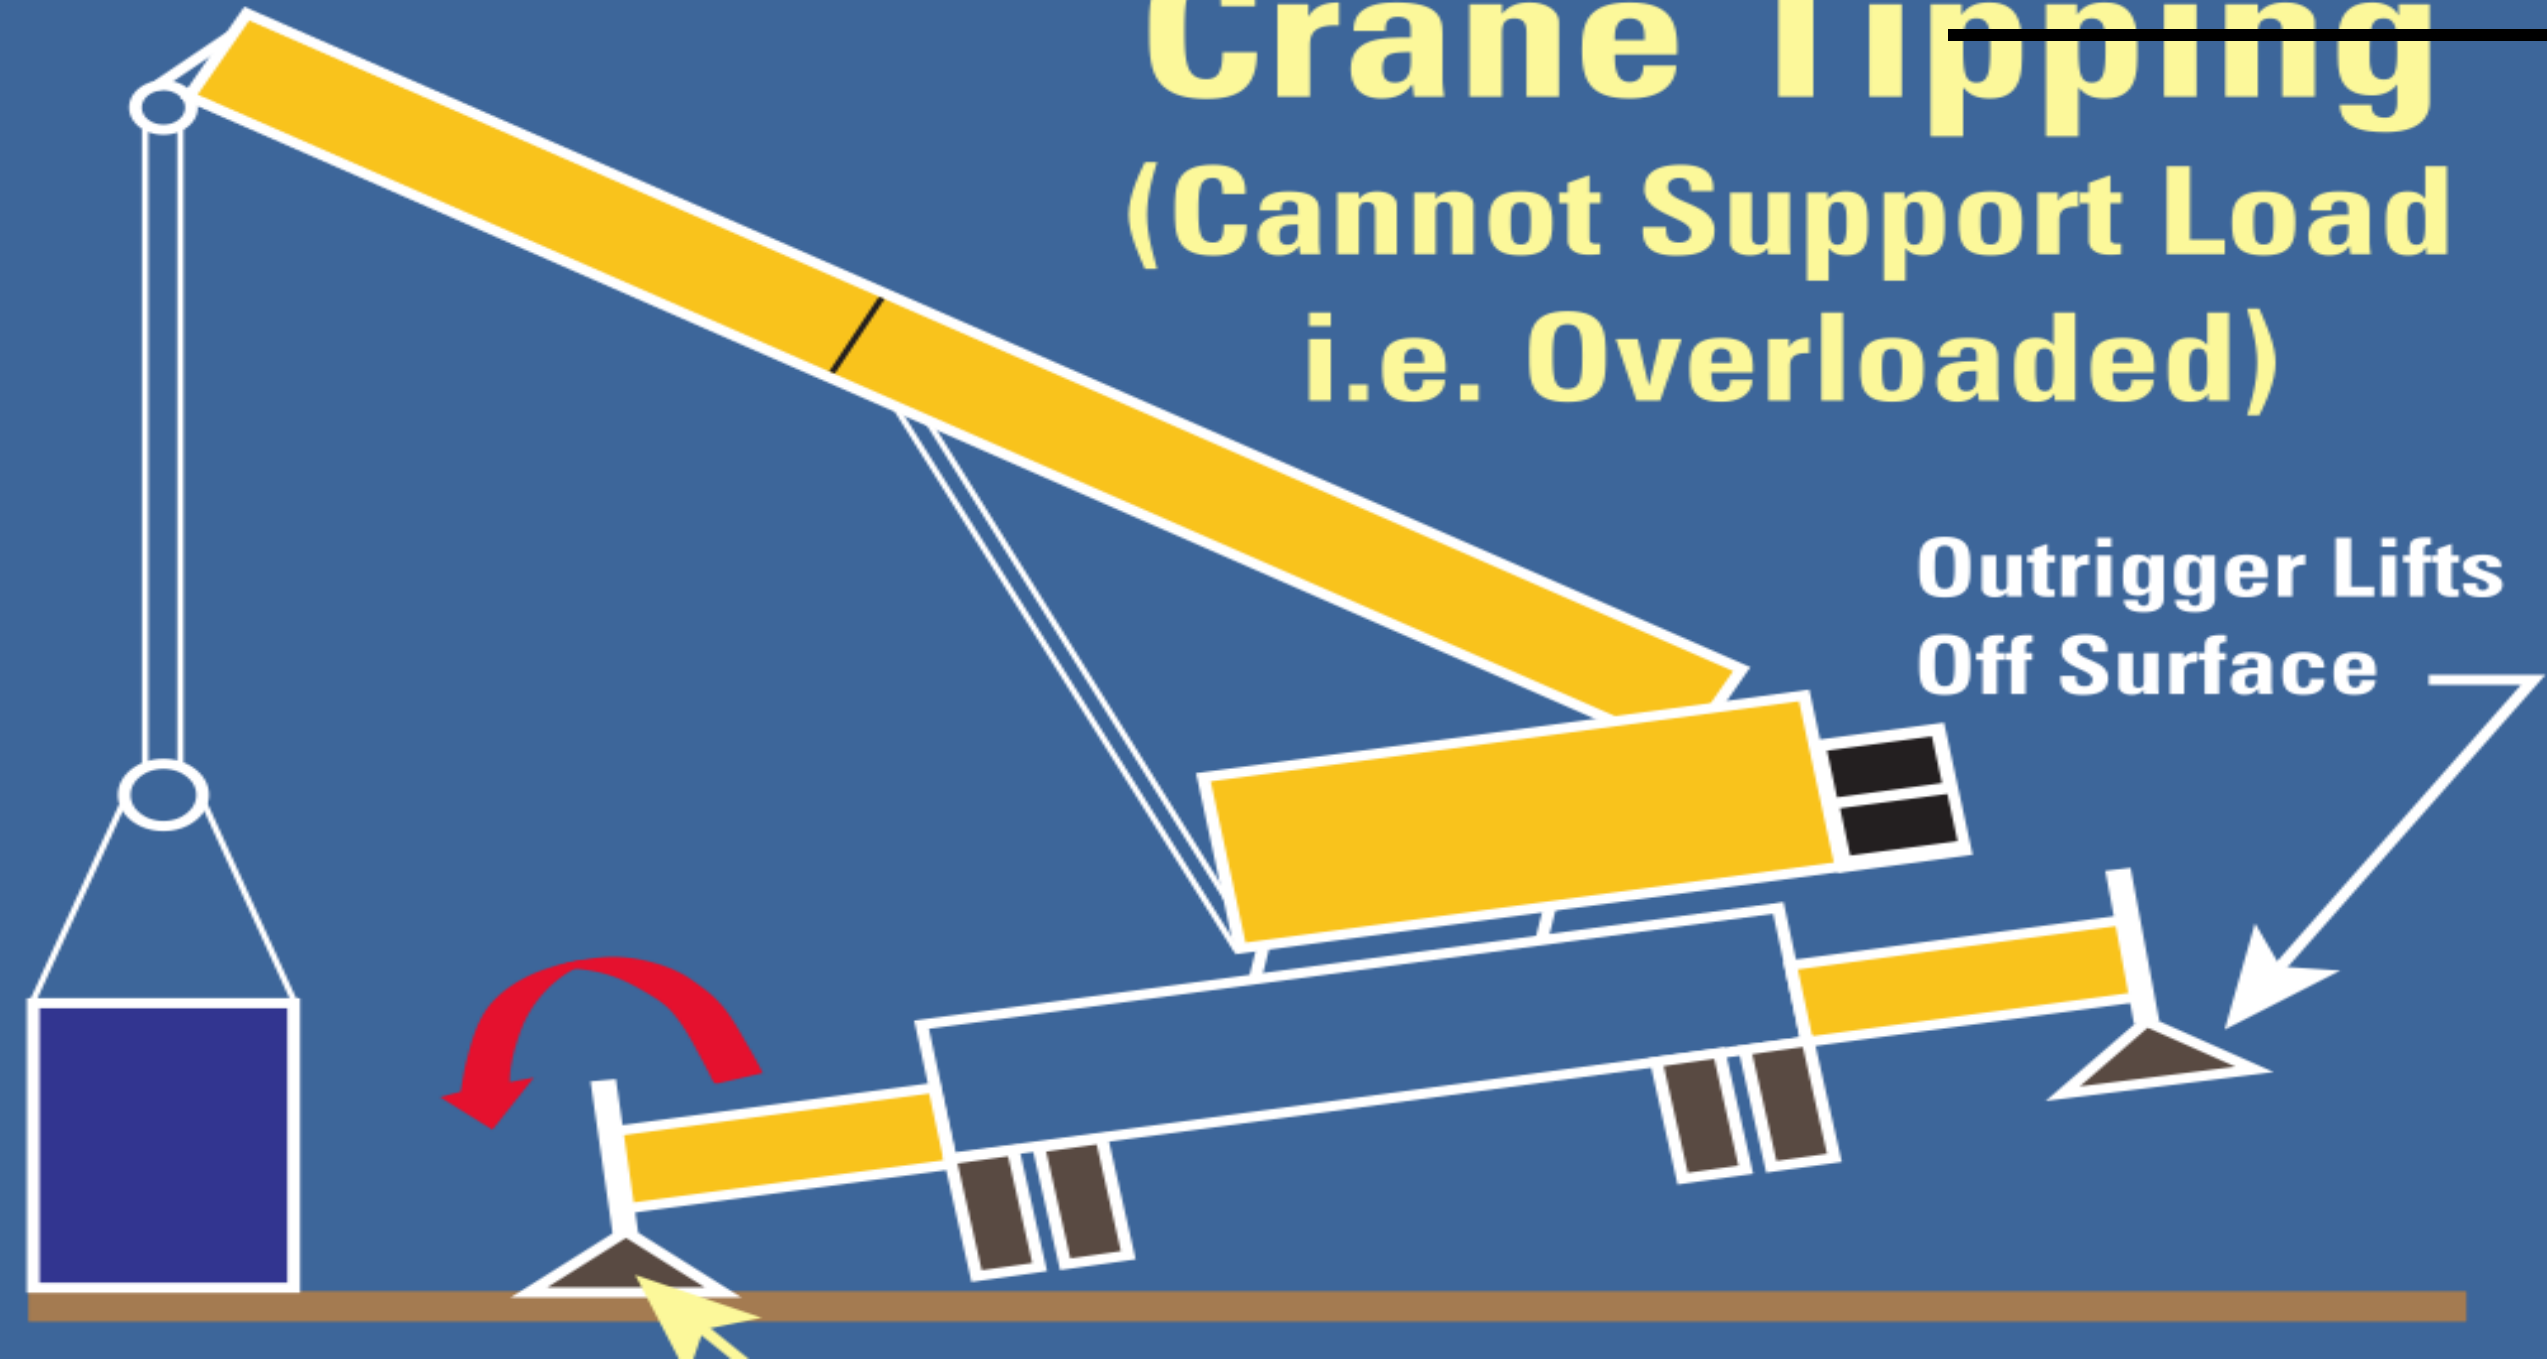
# Crane Tipping (Cannot Support Load i.e. Overloaded)

Outrigger Lifts  
Off Surface

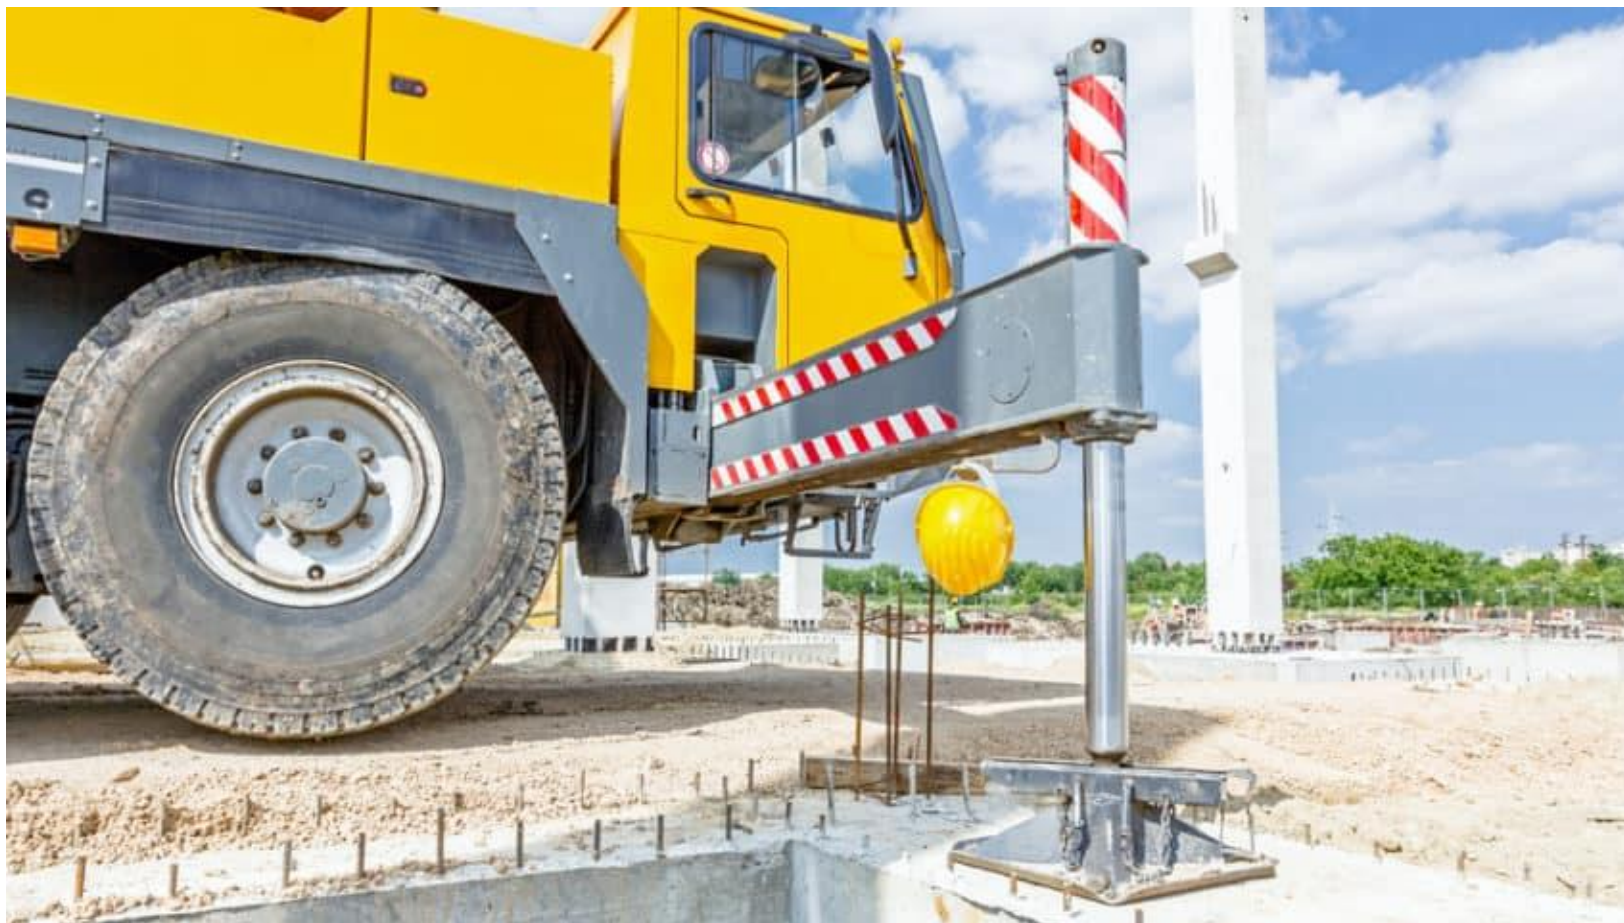
**Analyses of Instability in Mobile Cranes  
due to Ground Penetration by Outriggers**
