# รอยร้าวและสาเหตุ

ผศ. ดร. ชเนศ วีระศิริ

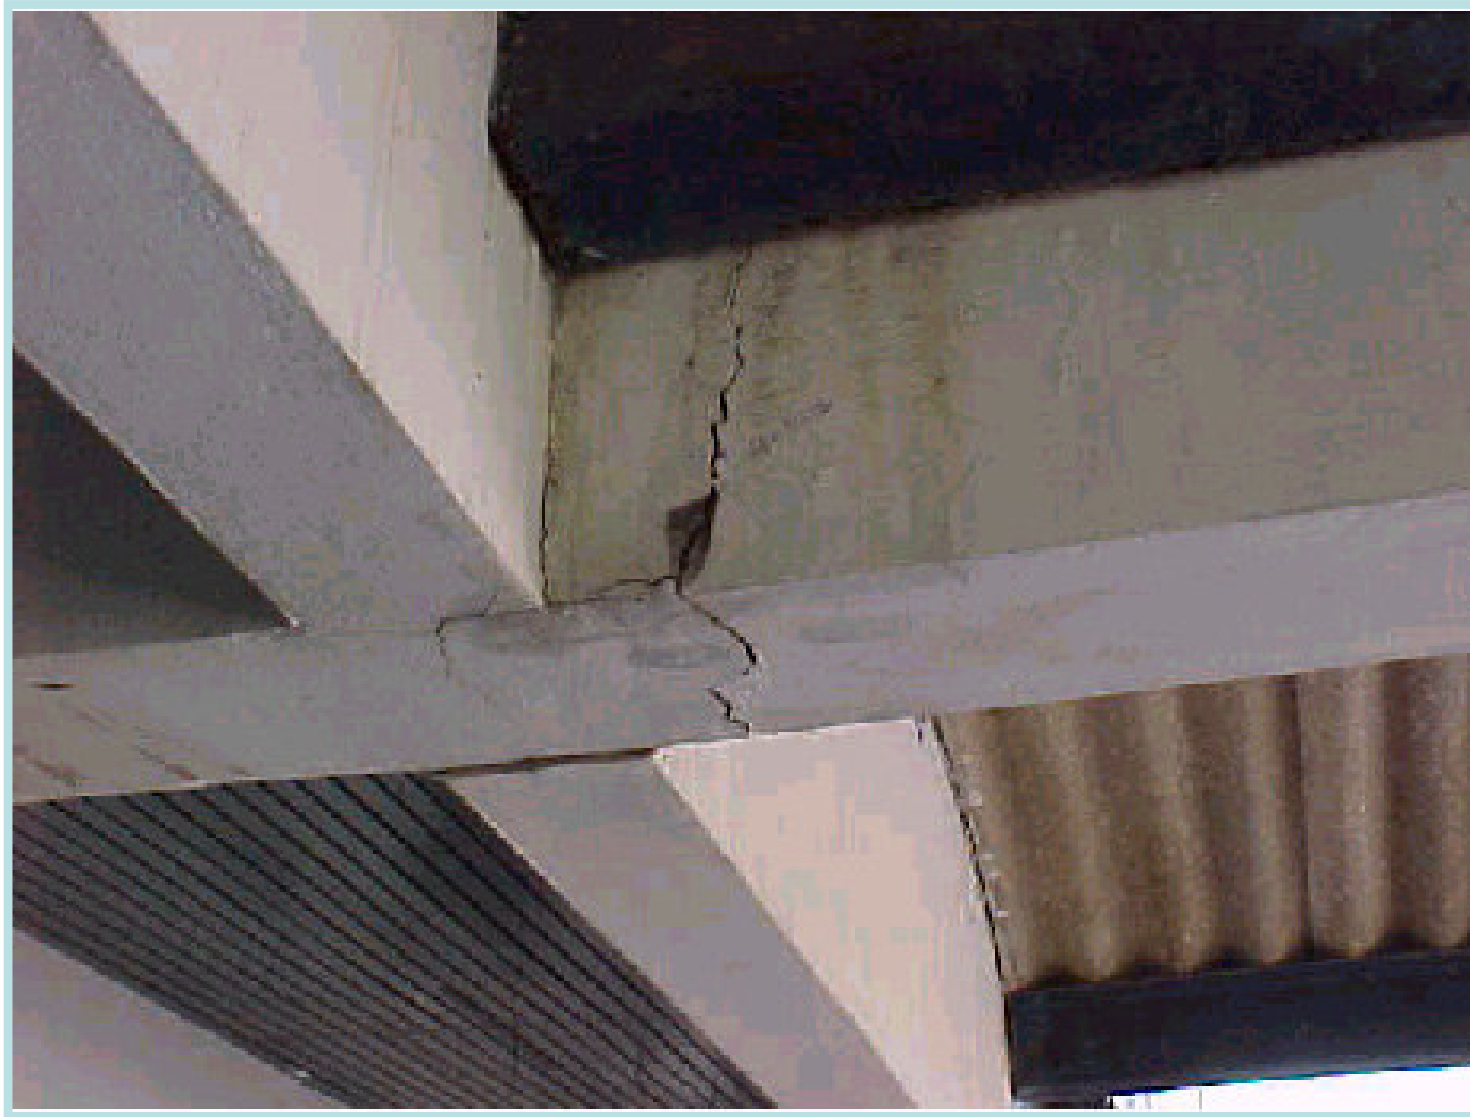
รอยแตกลักษณะนี้อาจไม่ได้เกิดจากน้ำหนักบรรทุกของคานชอย  
เพราะเกิดเพียงด้านเดียว ต้องพิจารณาการจัดวางของคานและ  
น้ำหนักบรรทุกด้วย

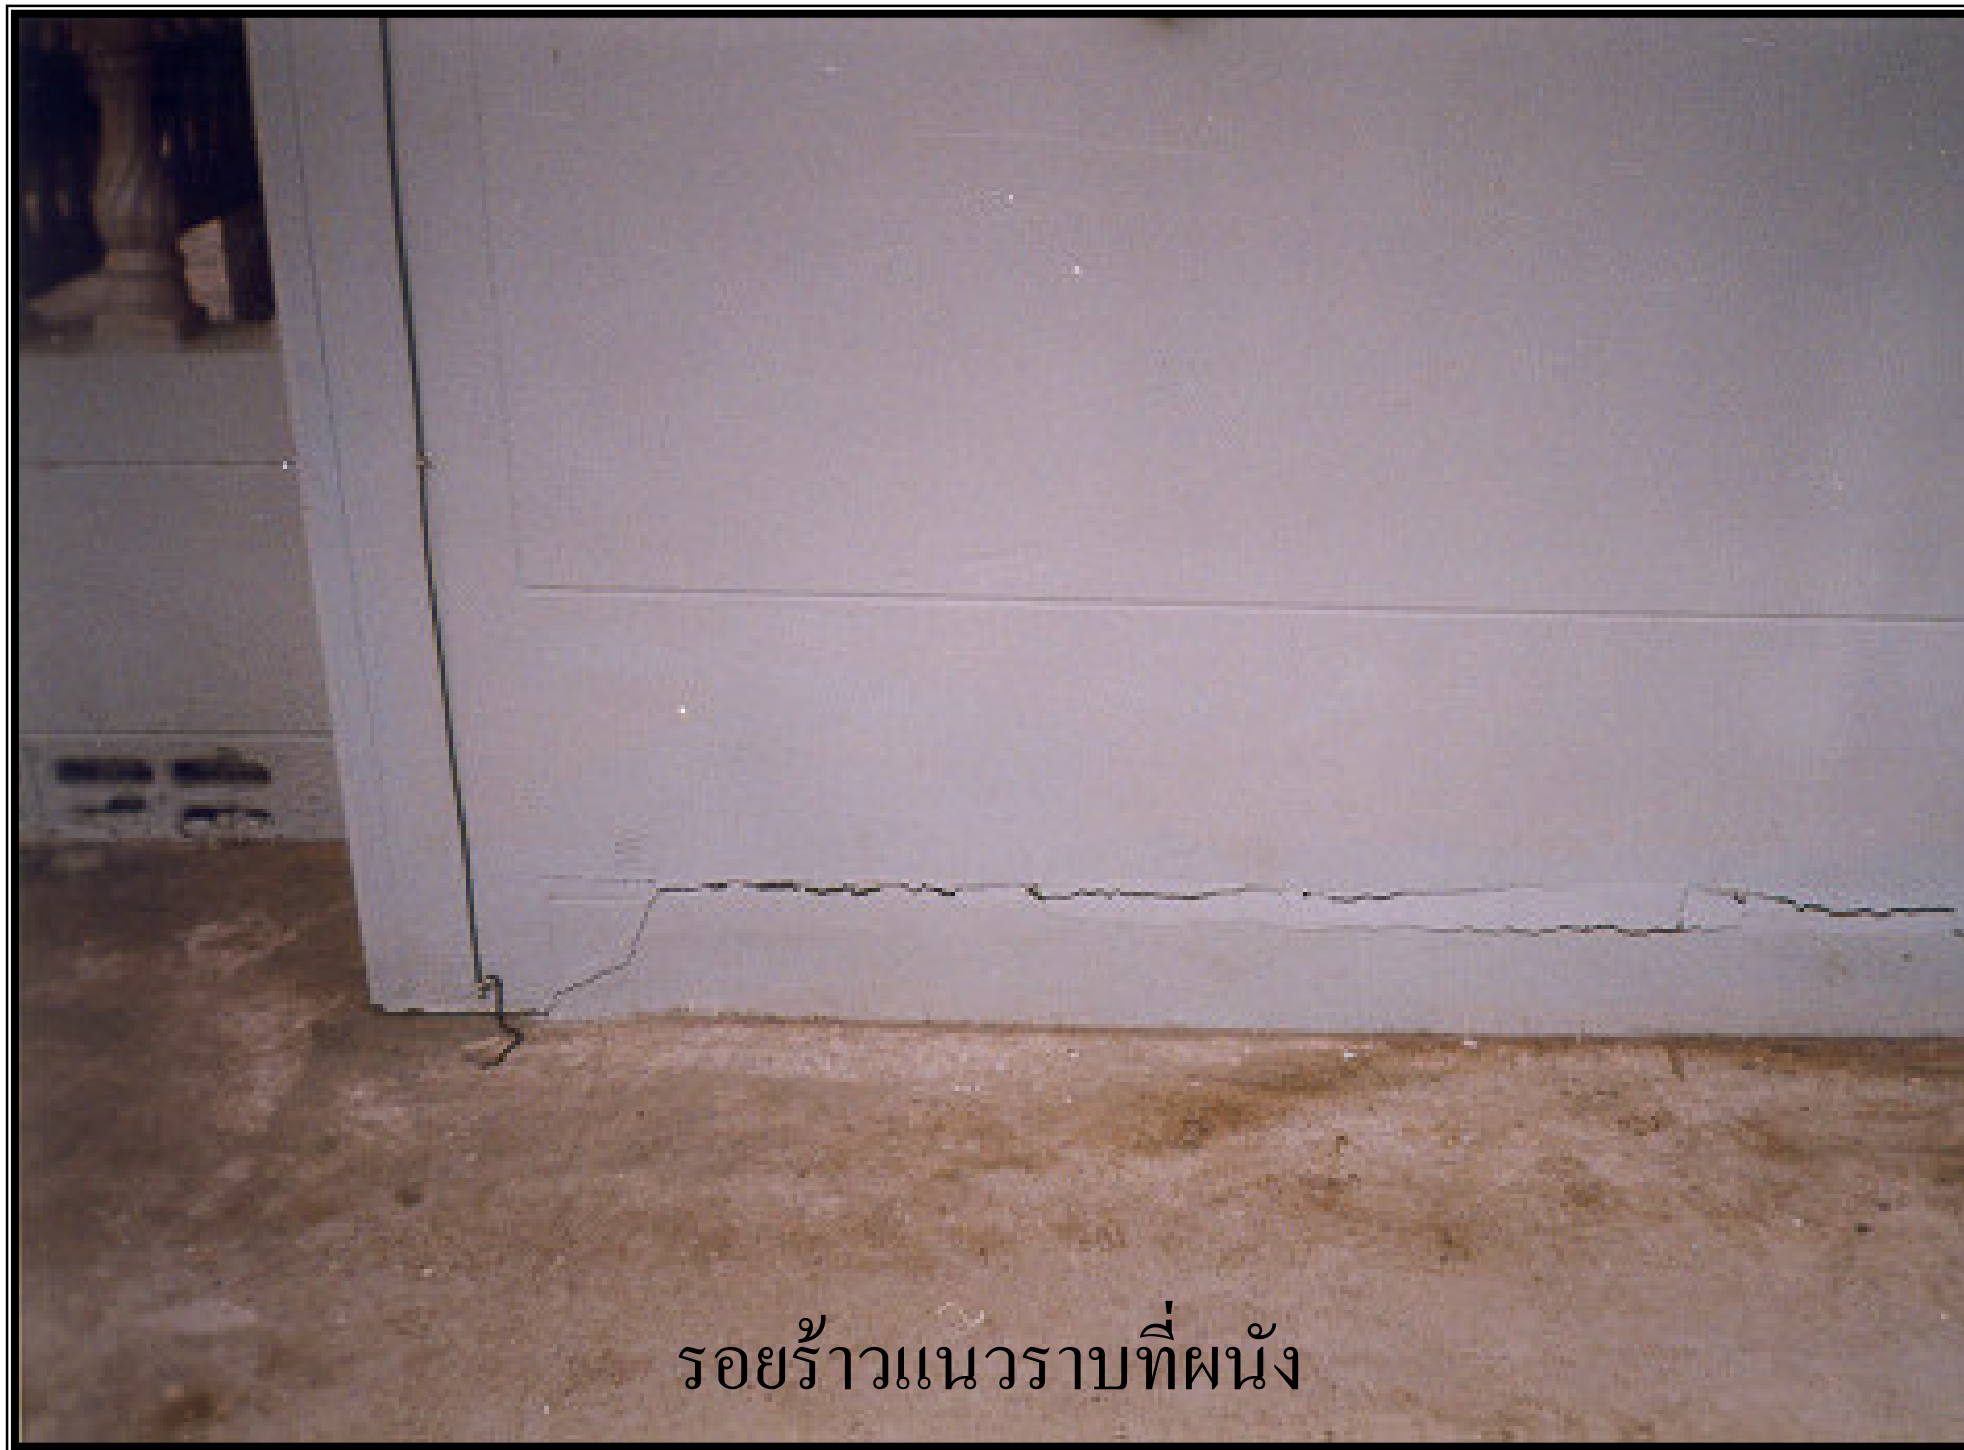
รอยร้าวแนวราบที่ผนัง

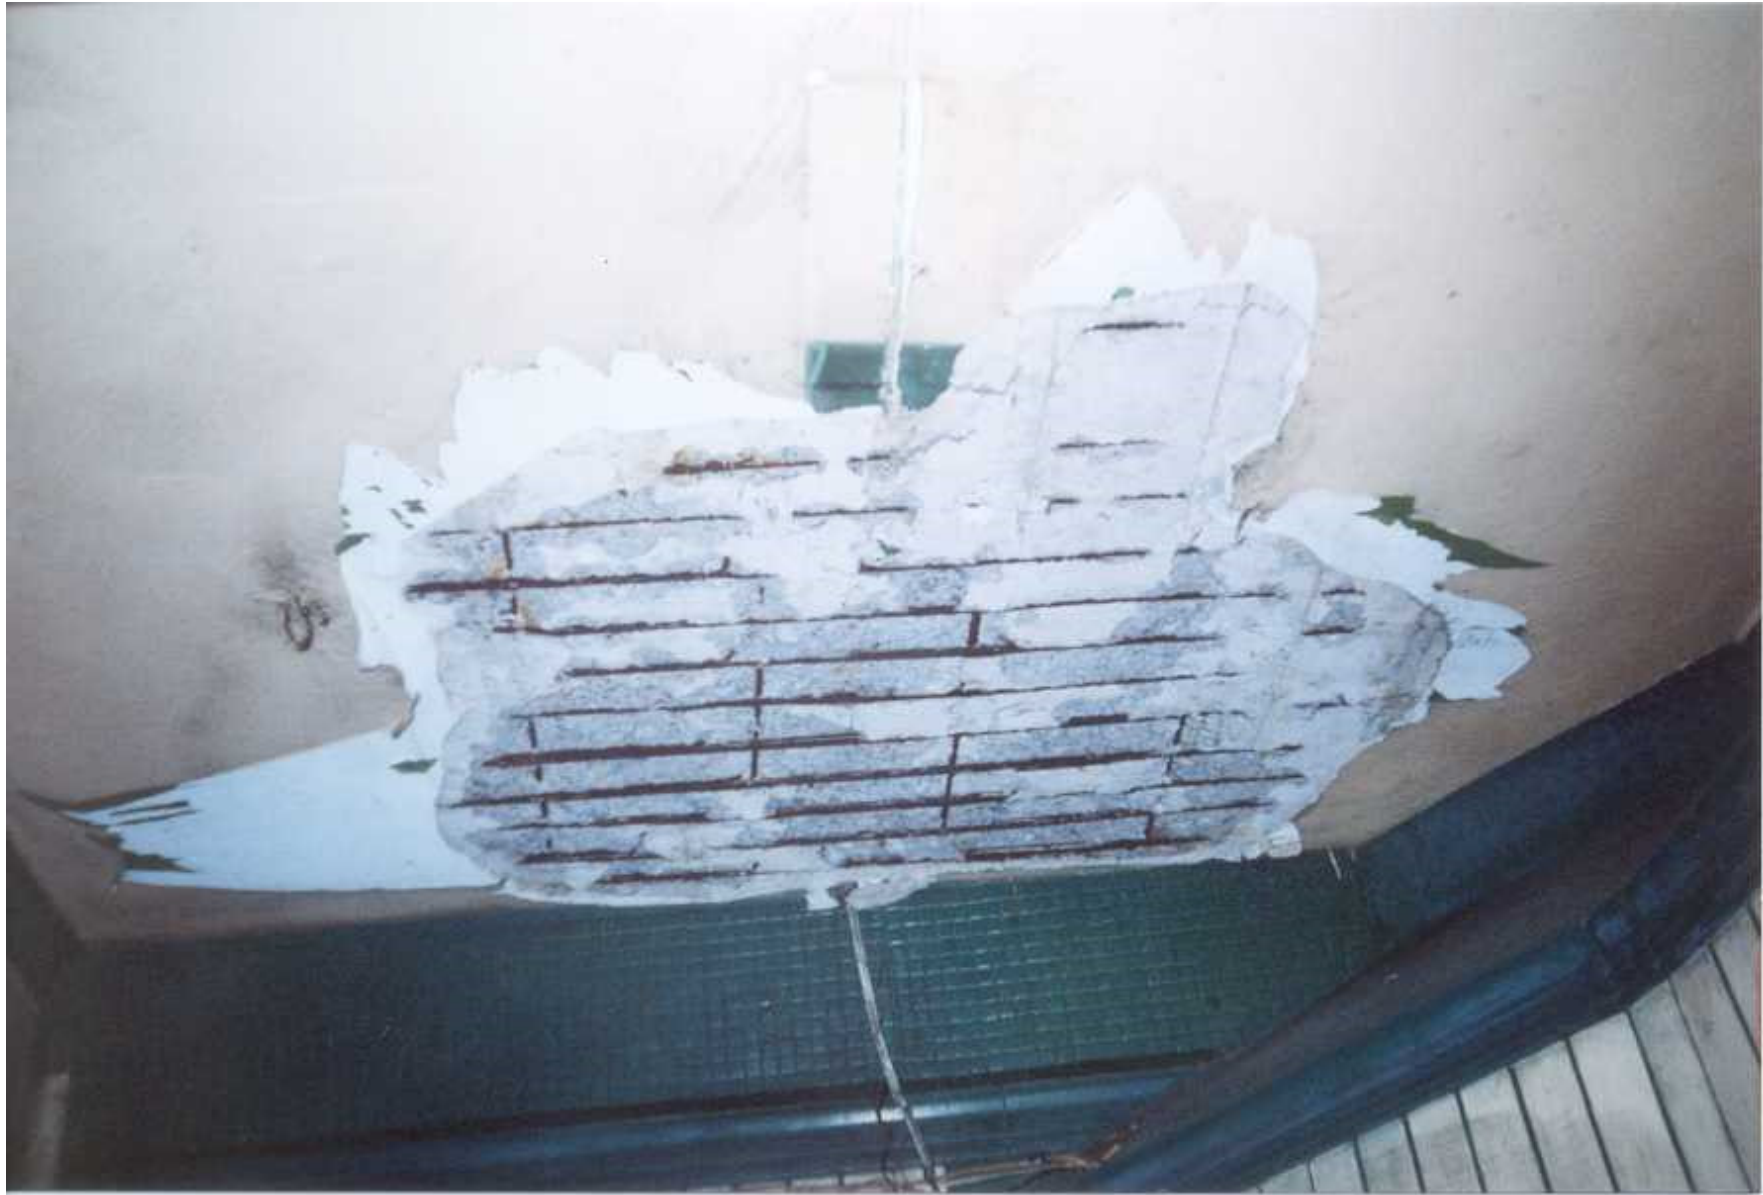
เหล็กเสริมที่เป็นสนิมหากทิ้งไว้นานคอนกรีตปิดผิวจะกะเทาะหลุดออก

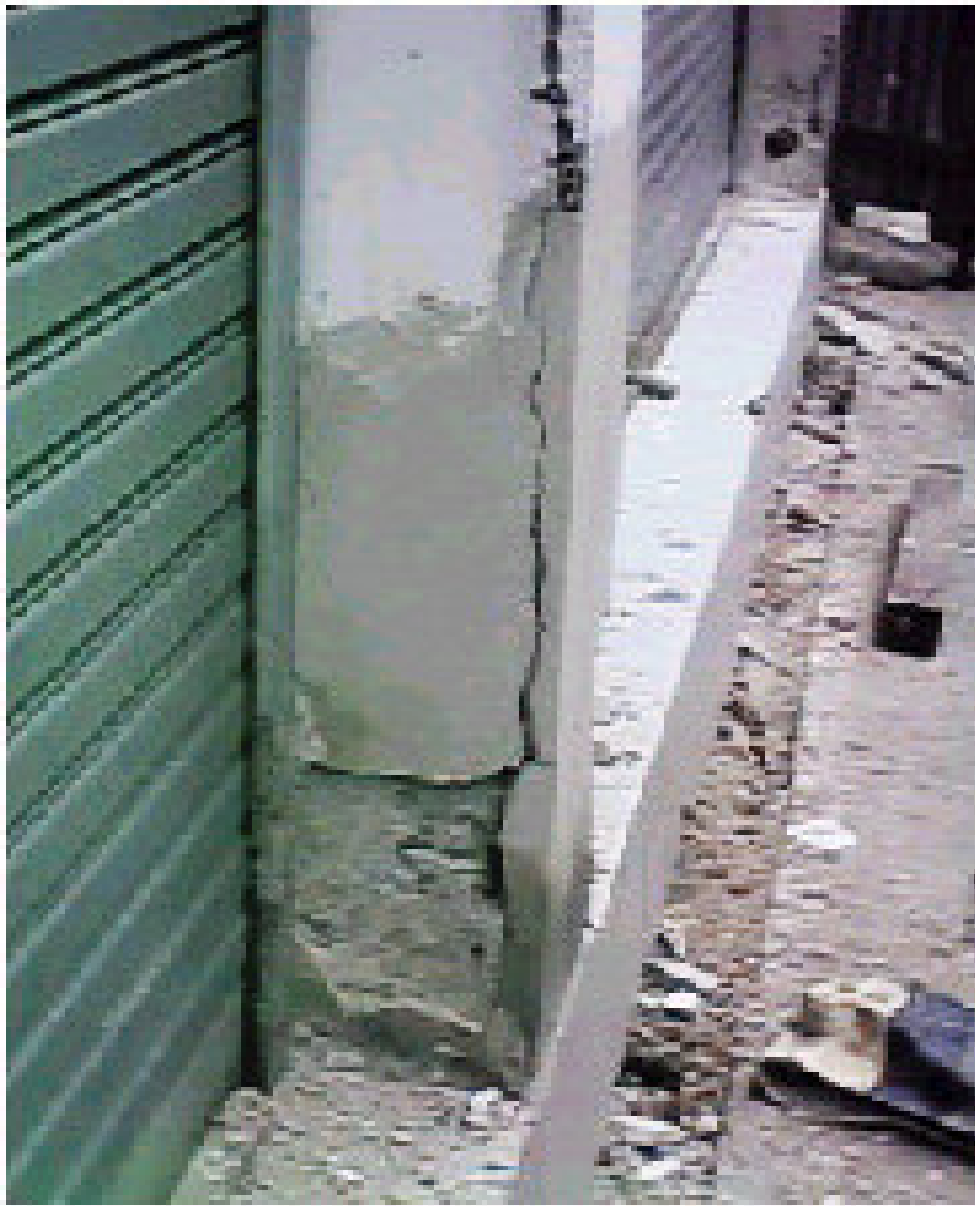
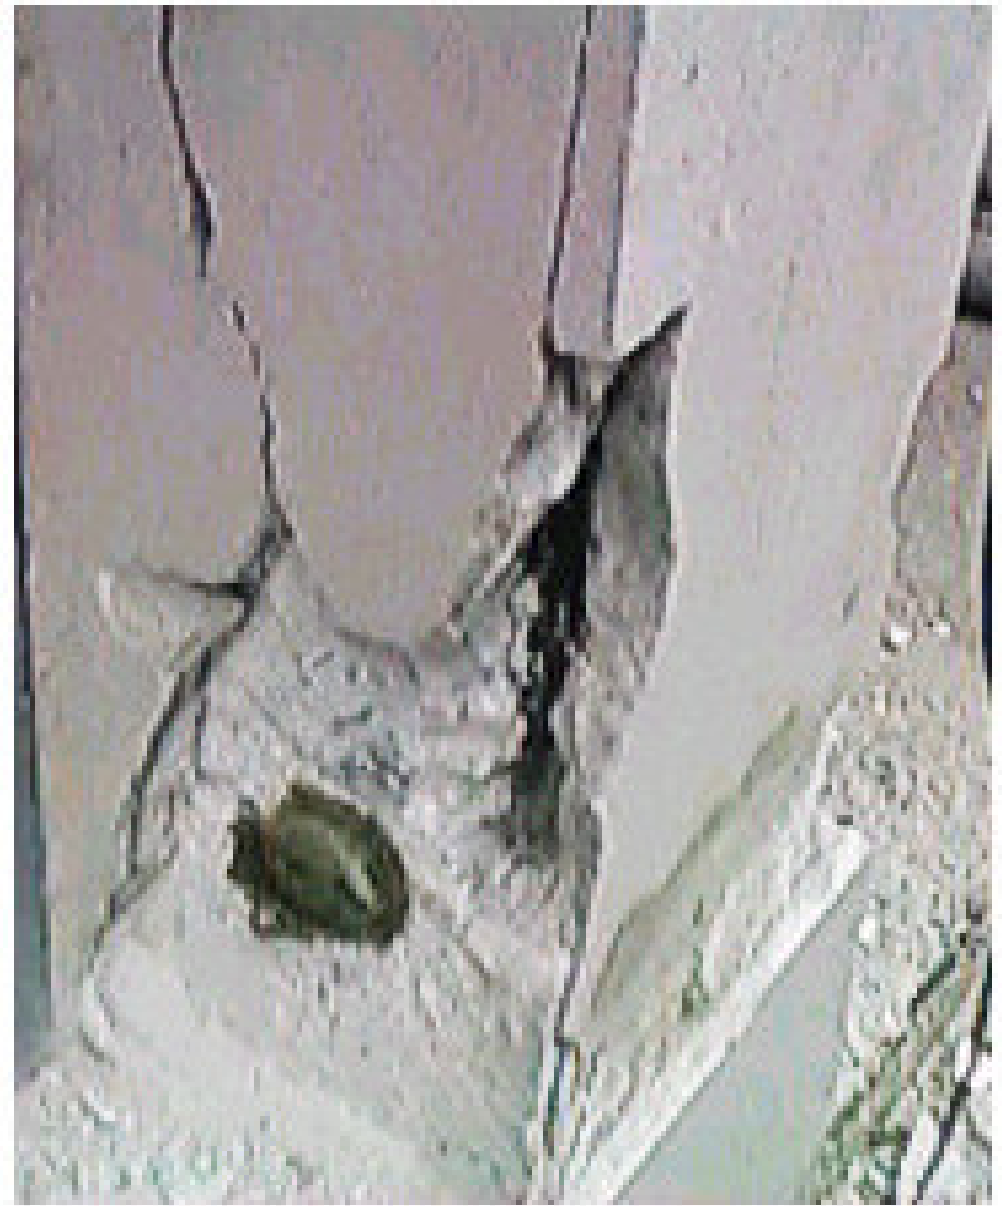
รอยแตกร้าวขนาดใหญ่ ตามแนวตั้งในเสาอาคาร คอนกรีตแตกหลุดออก  
เนื่องจากเหล็กเสริมเป็นสนิม

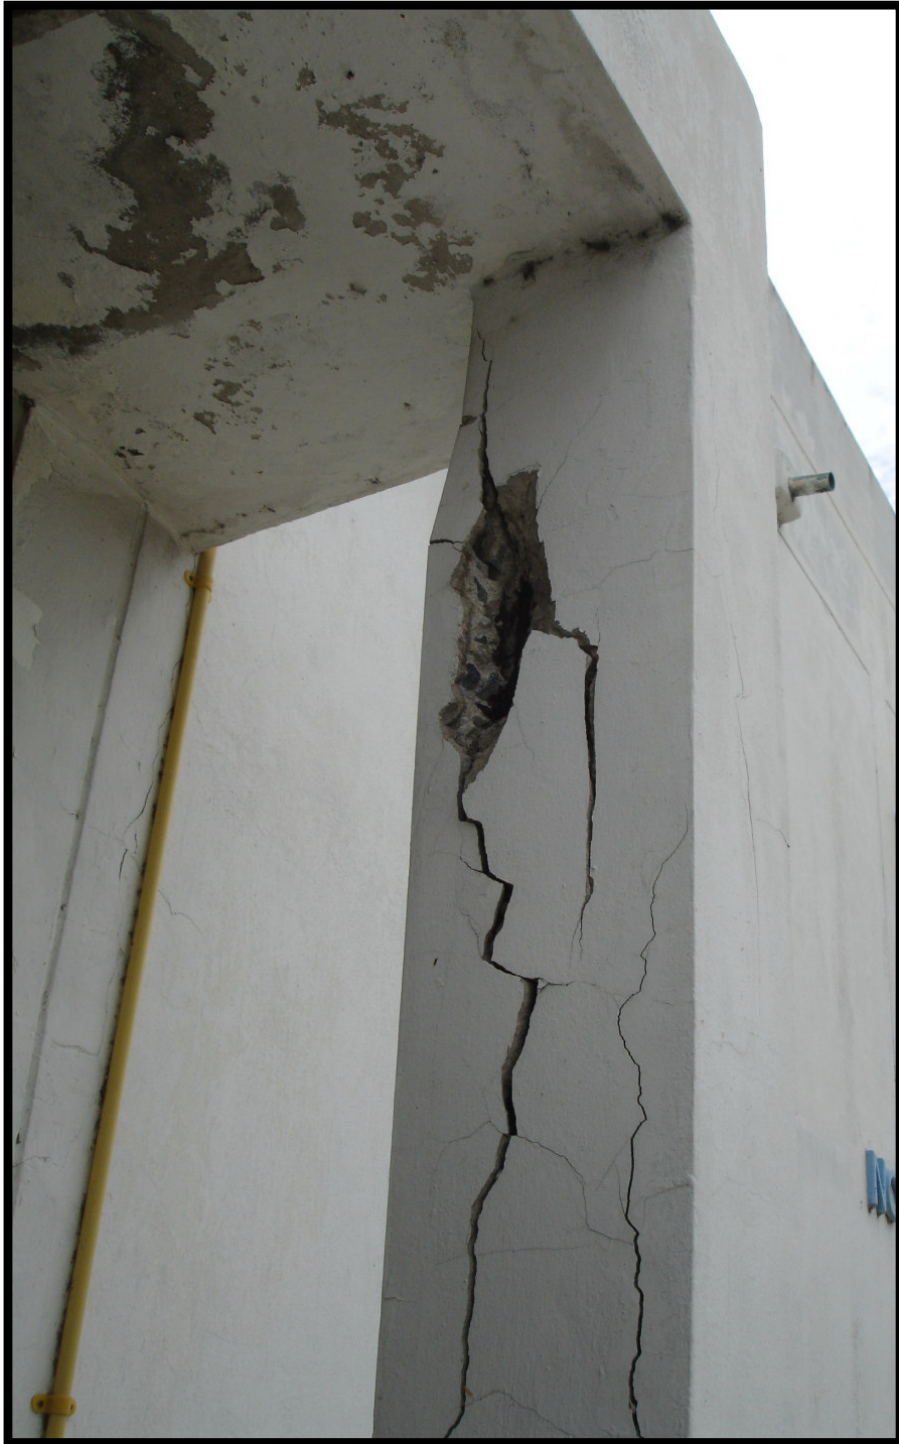
รอยแตกร้าวขนาดใหญ่ ตามแนวตั้ง  
ในเสาอาคาร คอนกรีตแตกหลุดออก  
เนื่องจากเหล็กเสริมเป็นสนิม

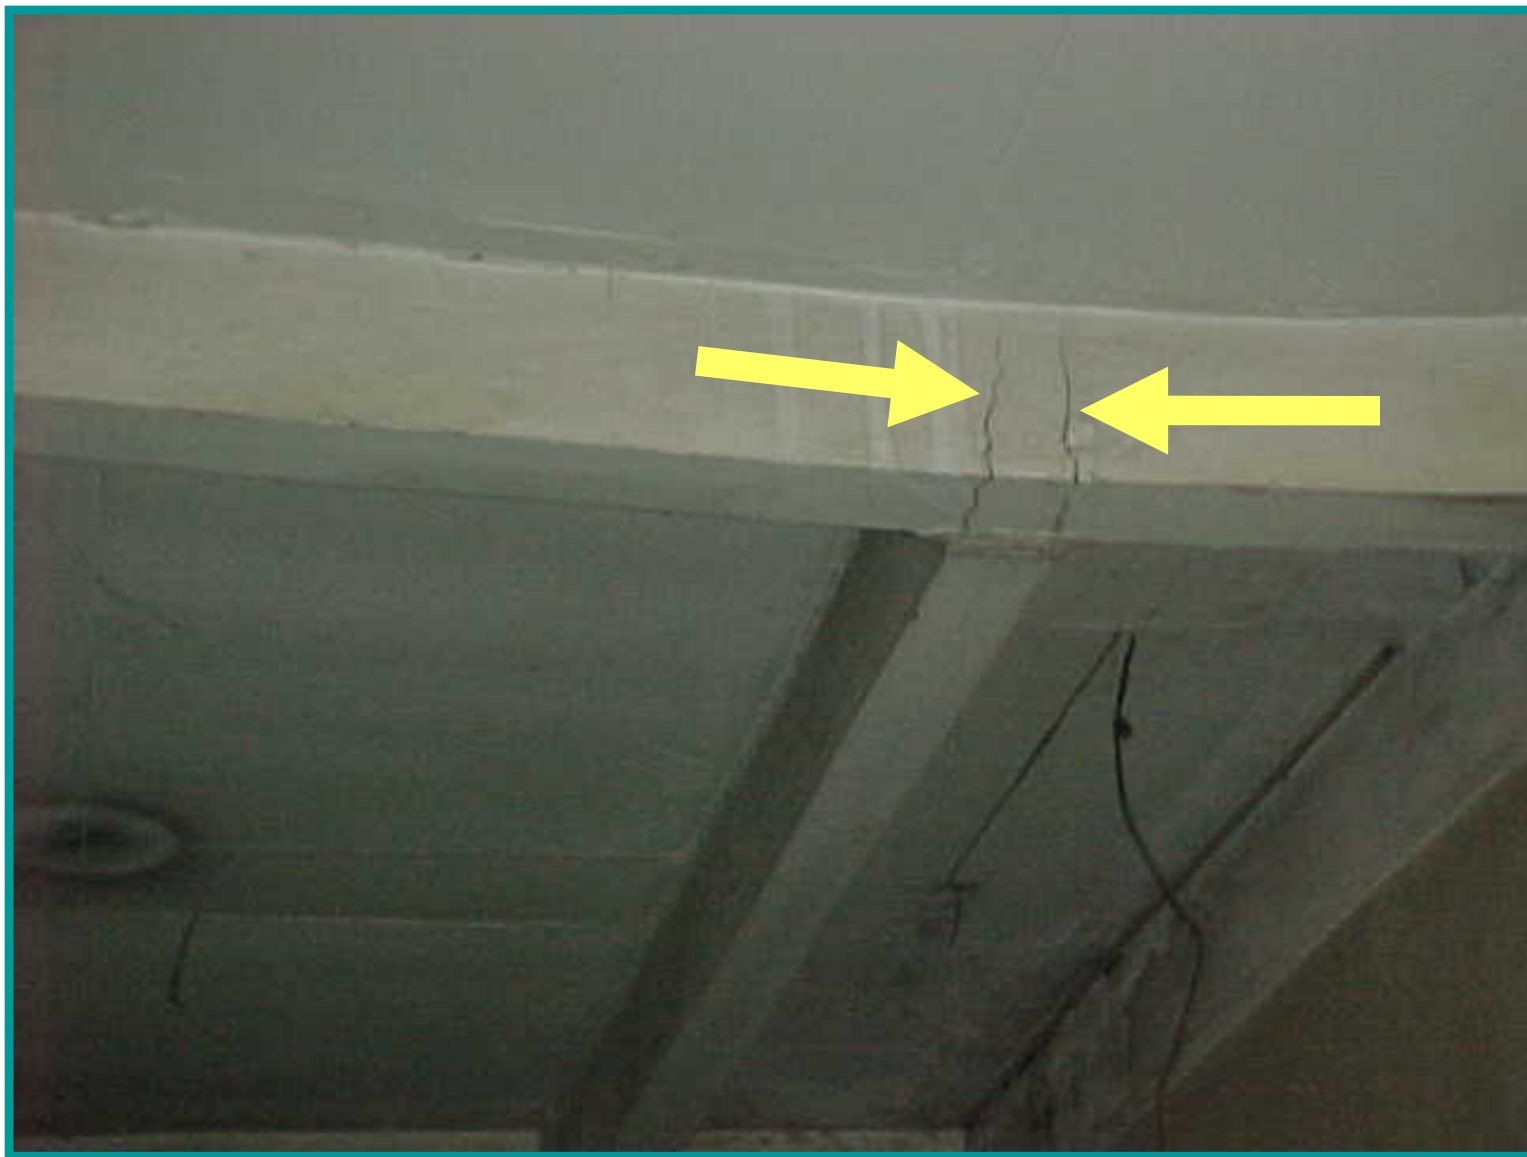
คานหลักเกิดรอยแตกร้าว ที่จุดรับคานซอย
