การอบรม "พิบัติภัยใกล้ตัว การเรียนรู้ทางวิศวกรรมและแนวทางป้องกัน"  
พฤหัสบดีที่ ๒๓ มกราคม พ.ศ.๒๕๖๘ เวลา ๐๙.๐๐ - ๑๒.๐๐ น.  
(ผ่านสื่ออิเล็กทรอนิกส์โปรแกรม WebEx)

## อุบัติเหตุในงานก่อสร้าง กรณีศึกษาและการป้องกัน (Construction Accidents - Case Studies and Prevention)

รองศาสตราจารย์ ดร.ภาณุวัฒน์ จ้อยกลัด

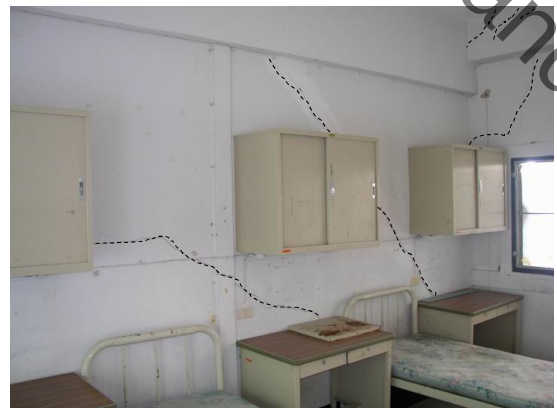
ผลจากอาคารทรุดตัว (โคราช)

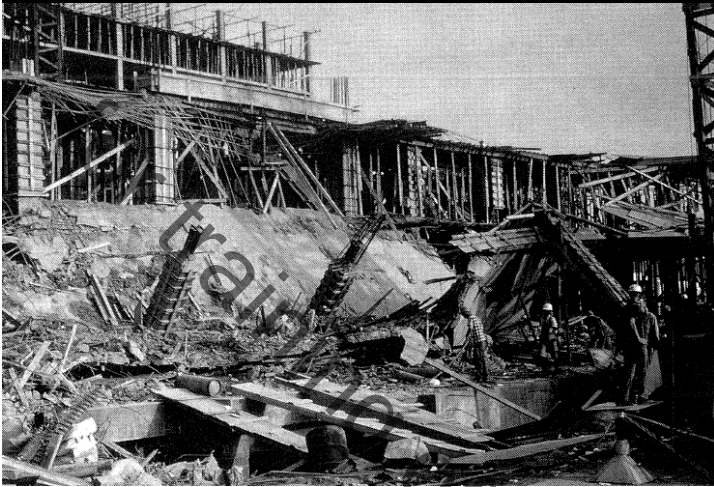
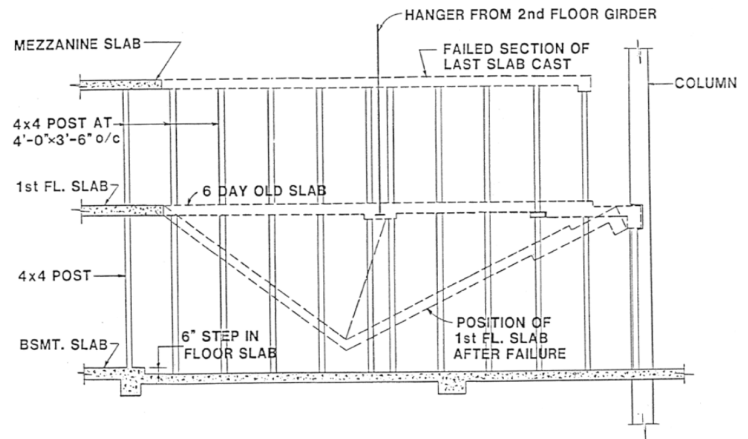
### กรณีศึกษา : Crystal Mall

การถล่มเริ่มจากค้ำยันที่รองรับชั้น 1 พังเป็นรูปตัว V เนื่องจากค้ำยันดังกล่าวค่อนข้างชะลูด (แบบต่อ 2 ชั้น และไม่มี การ brace ทางข้าง ซึ่งจำเป็นในทางปฏิบัติ) และต้องรองรับน้ำหนักจากกระเบื้อง พื้นชั้น 1 และ 2

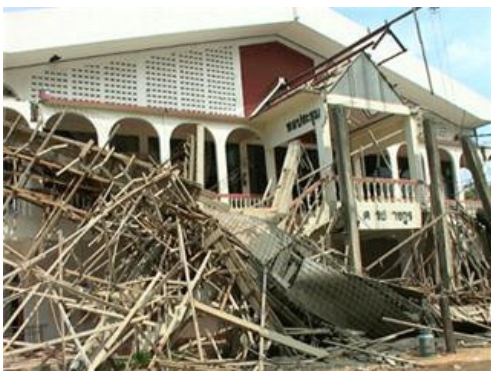
จันทบุรี - เกิดเหตุอาคารหอประชุมโรงเรียนศรียานุสรณ์ จังหวัดจันทบุรี ถล่ม โชคดีนักเรียนปิดภาคเรียนฤดูร้อน มีเพียงคนงานก่อสร้างที่บาดเจ็บ 5 ราย สาเหตุเกิดจากการต่อเติมอาคารที่ไม่ได้มาตรฐาน

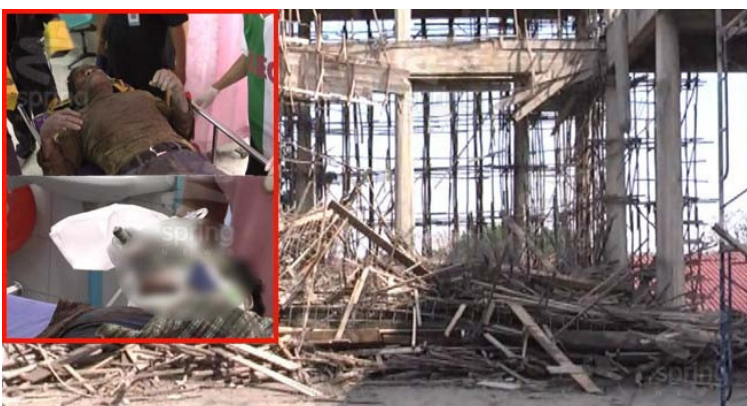
นั่งร้านถล่มเหล็กเสียบปากทะเล  
คอคนงาน เจ็บสาหัส 3 ราย (จ.ราชบุรี )

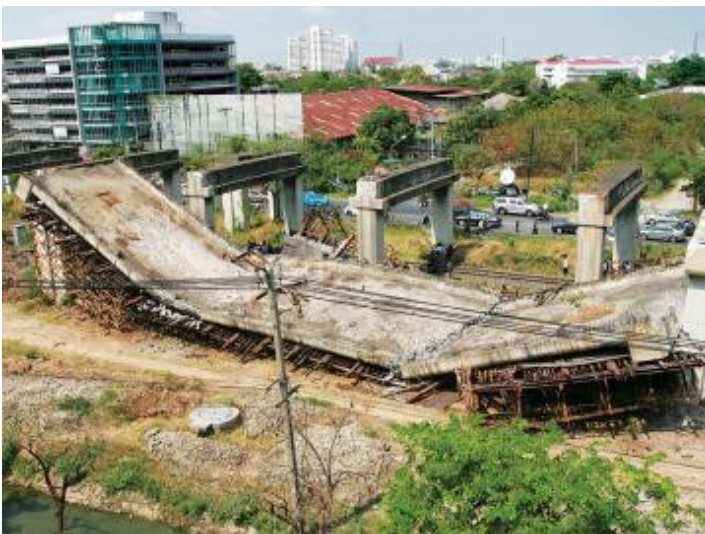
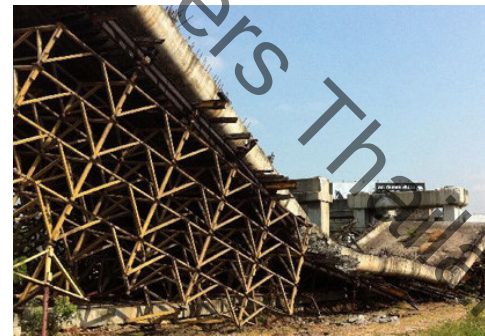
ความเสียหายบางครั้ง เกิดจาก  
ความรู้เท่าไม่ถึงการณ์ของมนุษย์

คานถล่ม - คานปูนชานชาลาโครงการไฮปเวลล์ที่ถูกทิ้งร้างนาน 14 ปี พัง  
ถล่มปิดทับรางรถไฟ เขื่อนวัดเสมียนนารี ถ.วิภาวดีฯ สาเหตุเพราะมีคน  
ขโมยหนอตและเหล็กนั่งร้านรับน้ำหนักไป

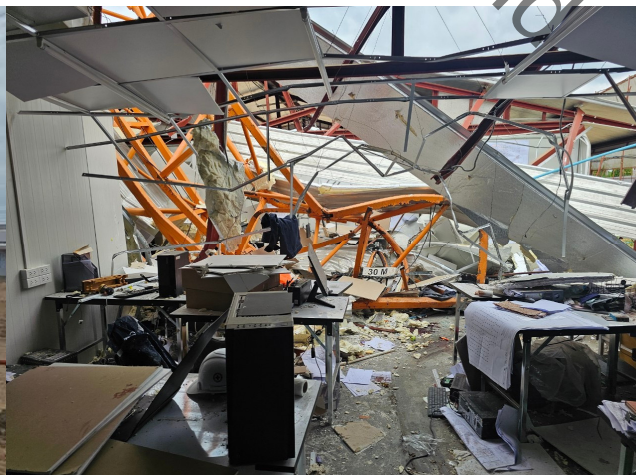
วันที่ 2 กรกฎาคม 2567 ทาวเวอร์เครน ในโครงการก่อสร้างโรงงานเตาเผามูลฝอย ณ ศูนย์กำจัดมูลฝอยอ่อนนุช (ความยาว 70 เมตร สูง 20 เมตร) ระเบิดขณะเคลื่อนหักล้มมาทางตุ้มถ่วงน้ำหนัก ล้มลงมาทับรถโมบิล และอาคารสำนักงานสนามเสียหาย เป็นเหตุให้มีผู้บาดเจ็บจำนวน 4 ราย และเสียชีวิตในที่เกิดเหตุ 2 ราย

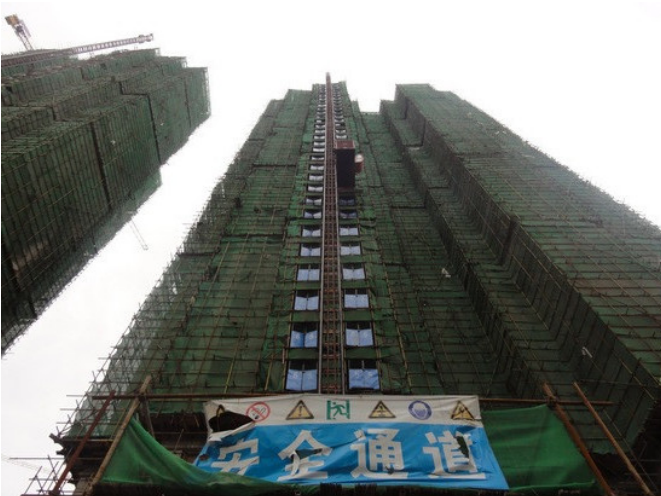
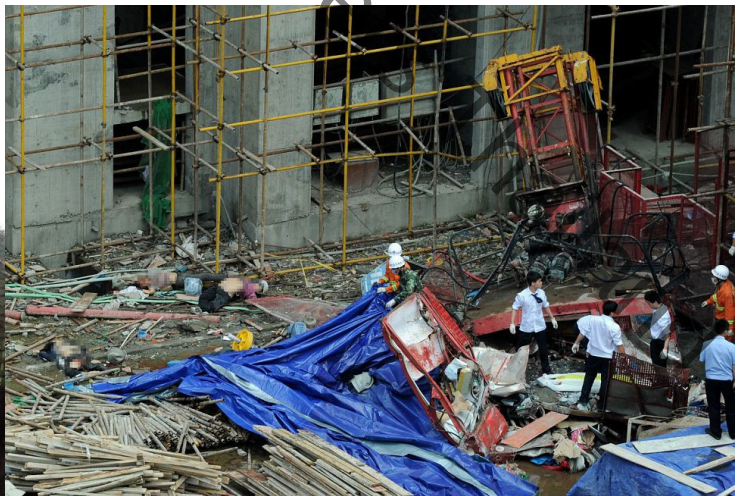
เดือน ก.ย. 2555 ลิฟต์เขตก่อสร้าง ในนครอู่ฮั่นที่เกิดอุบัติเหตุ หล่นลงมาจากตึกชั้นที่ 34 เนื่องจากสลิงขาด ทำให้มีผู้เสียชีวิต 19 คน โดยชั้นล่างของตึกที่เปิดอุบัติเหตุลิฟต์นี้ มีป้ายใหญ่เขียนข้อความ “เส้นทางปลอดภัย”

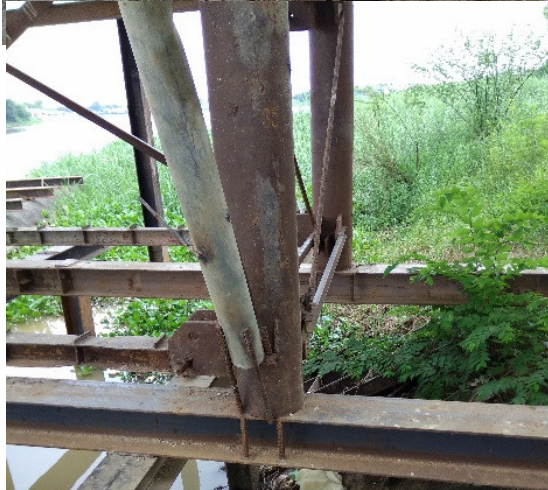
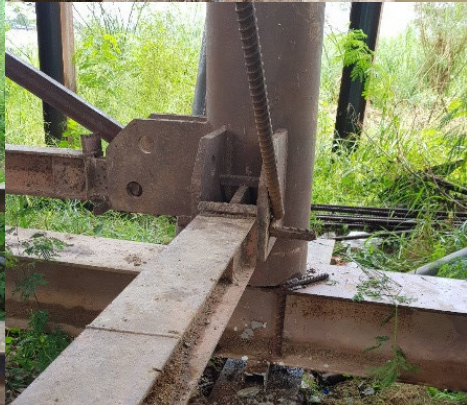
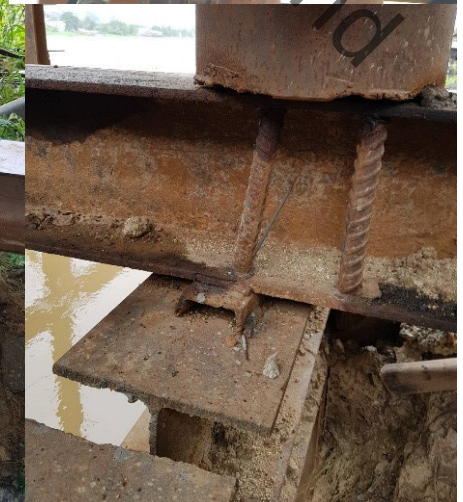
October 2017, Chai Nat

- The bridge collapsed after 18 days of concrete casting were completed.
- COE presumes the failure comes from substandard of steel shoring.
