วิศวกรรมอาสา

ผศ.ดร.ธเนศ วีระศิริ

# การสนับสนุนของกลุ่มทางด้านวิศวกรรม

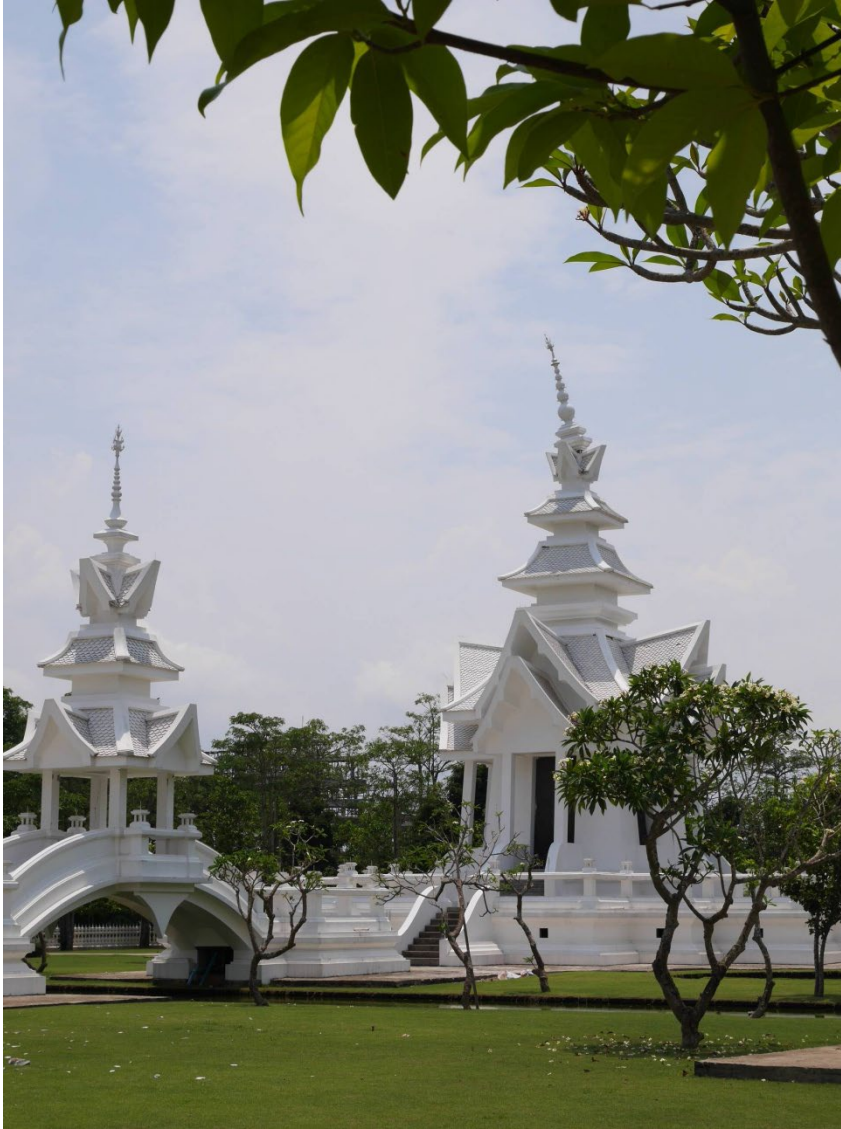
วัดและโบราณสถานต่างๆซึ่ง  
ส่วนใหญ่เป็นอิฐก่อ การโยก  
สั่นไหวจะทำให้หักพังได้  
โดยง่าย แนวคิดหนึ่งที่พอจะ  
เป็นการป้องกันได้คือการ  
เสริมแนวยอดเจดีย์ของ  
อาคารโบราณสถานด้วยเหล็ก  
รูปพรรณซึ่งเป็นวัสดุที่มีความ  
เหนียวกว่า

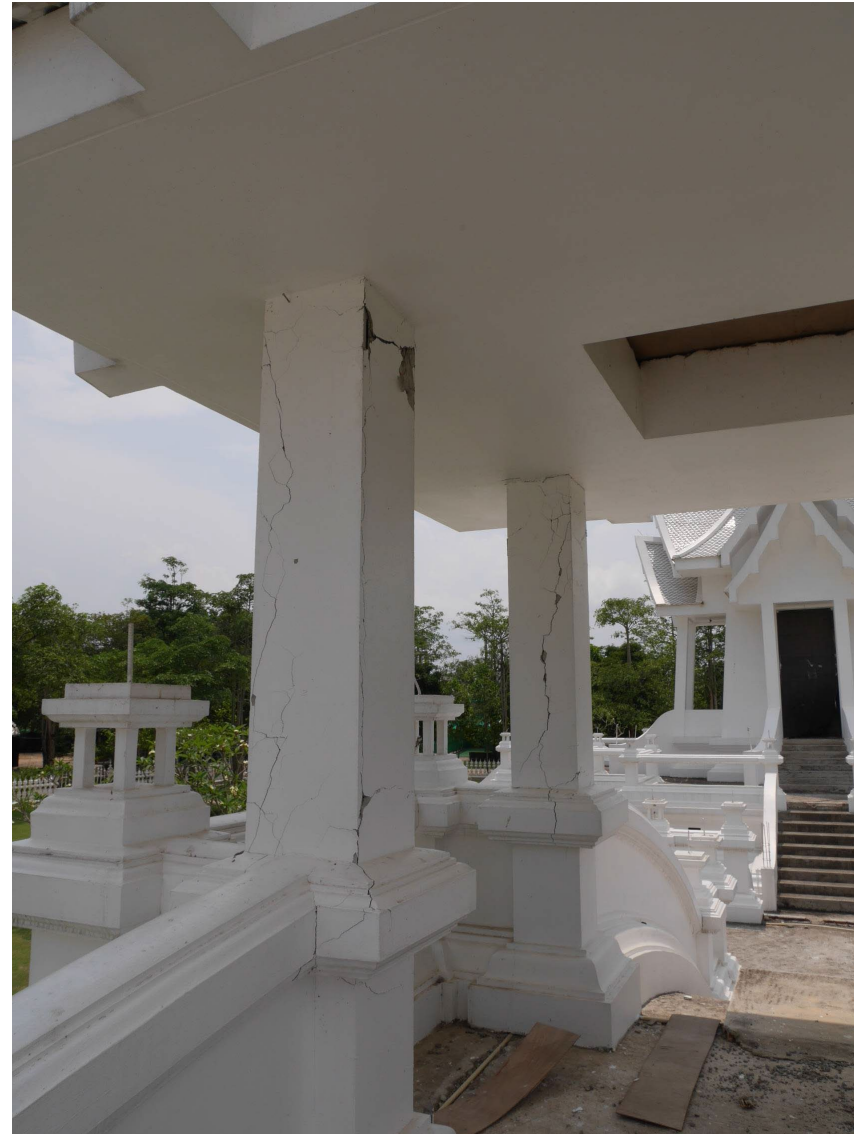
รอยแตกร้าวตามแนวตั้ง  
ขอบเสา ส่วนใหญ่เกิดจาก  
พอกเสาเกินกว่าขนาดเสาที่  
ควรจะเป็น เป็นรอย  
แตกร้าวนอกขอบเหล็กเส้น  
ของเสา

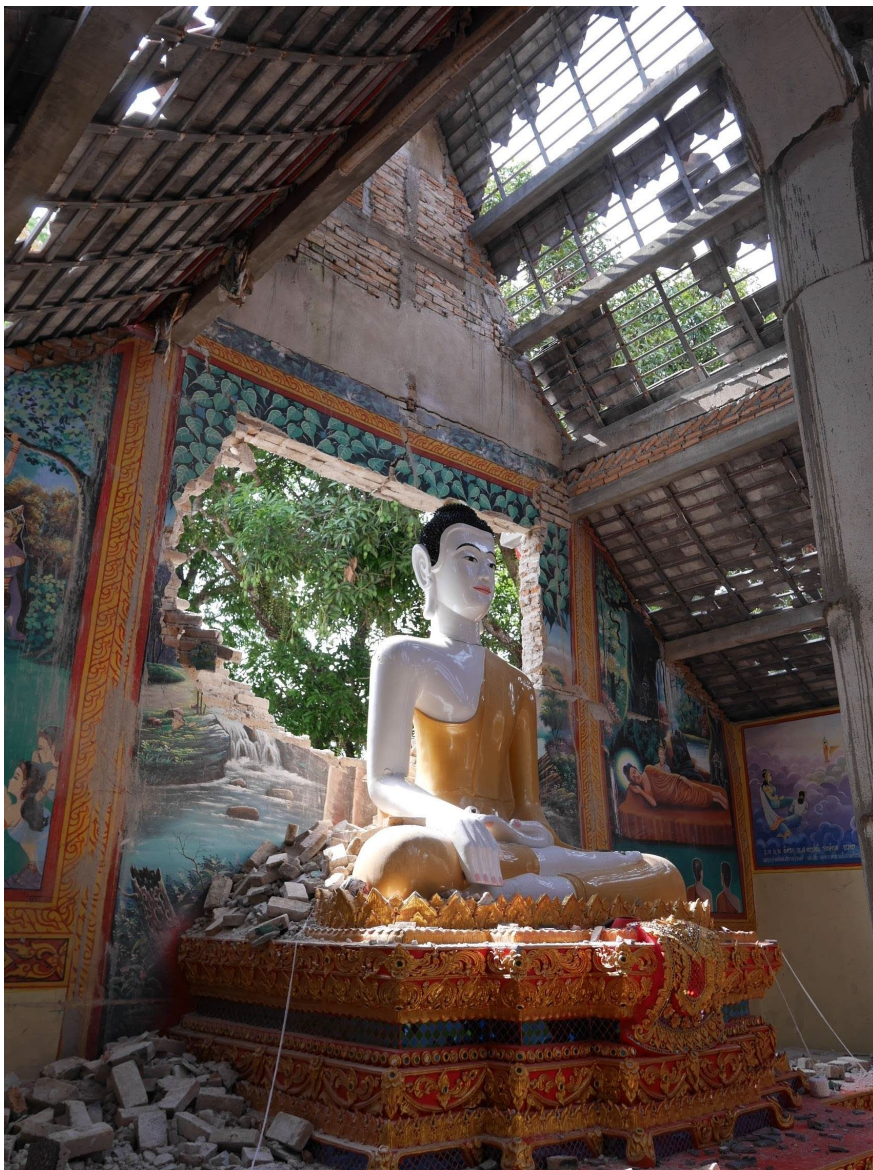
ผนังด้านหลังองค์พระถูกกันด้วย  
กรอบสี่เหลี่ยมคล้ายวงกบประตู  
หรือ หน้าต่าง การโยกตัวของ  
โบสถ์ผนังและวงกบโยกตัวไม่  
สอดคล้องกันจึงเกิดการแตกร้าว  
บริเวณที่เป็นผนังดังกล่าว ซึ่ง  
ลักษณะแบบนี้จะพบกับอาคาร  
บ้านเรือนทั่วไปด้วย

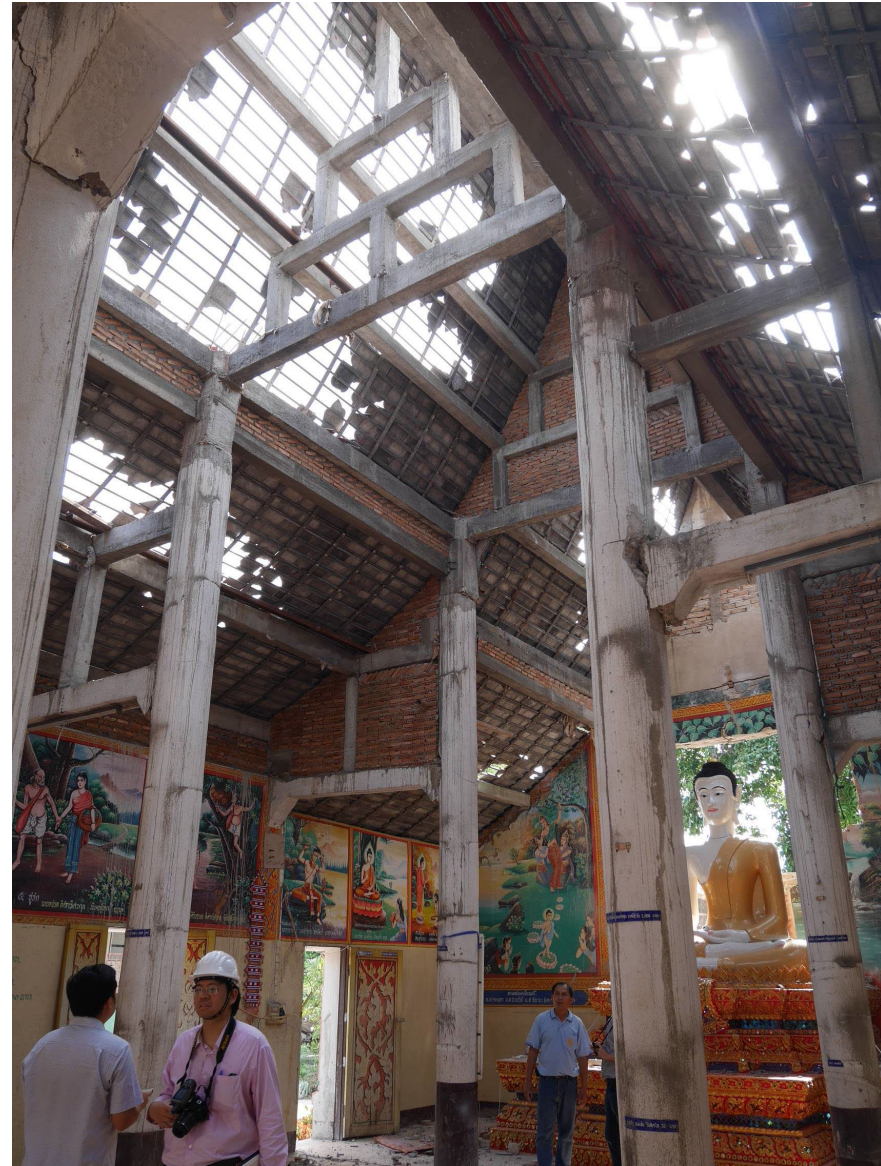
ข้อสังเกตชัดเจนว่าเสากลมไม่  
แตกร้าว ที่เป็นเช่นนี้น่าจะเป็นเพราะ  
เหล็กปลอกในเสากลมส่วนใหญ่เป็น  
เหล็กปลอกเกลียวมีการยึดรั้งภายใน  
ให้เกิดความเหนียวมากกว่าเสาหน้า  
ตัดรูปสี่เหลี่ยม นอกจากนี้  
ศูนย์กลางของมวล และศูนย์กลาง  
ของความแข็งแรงของหน้าตัดเสา  
กลมอยู่ในตำแหน่งเดียวกันจึงไม่เกิด  
การบิดตัวเสียรูปได้โดยง่าย

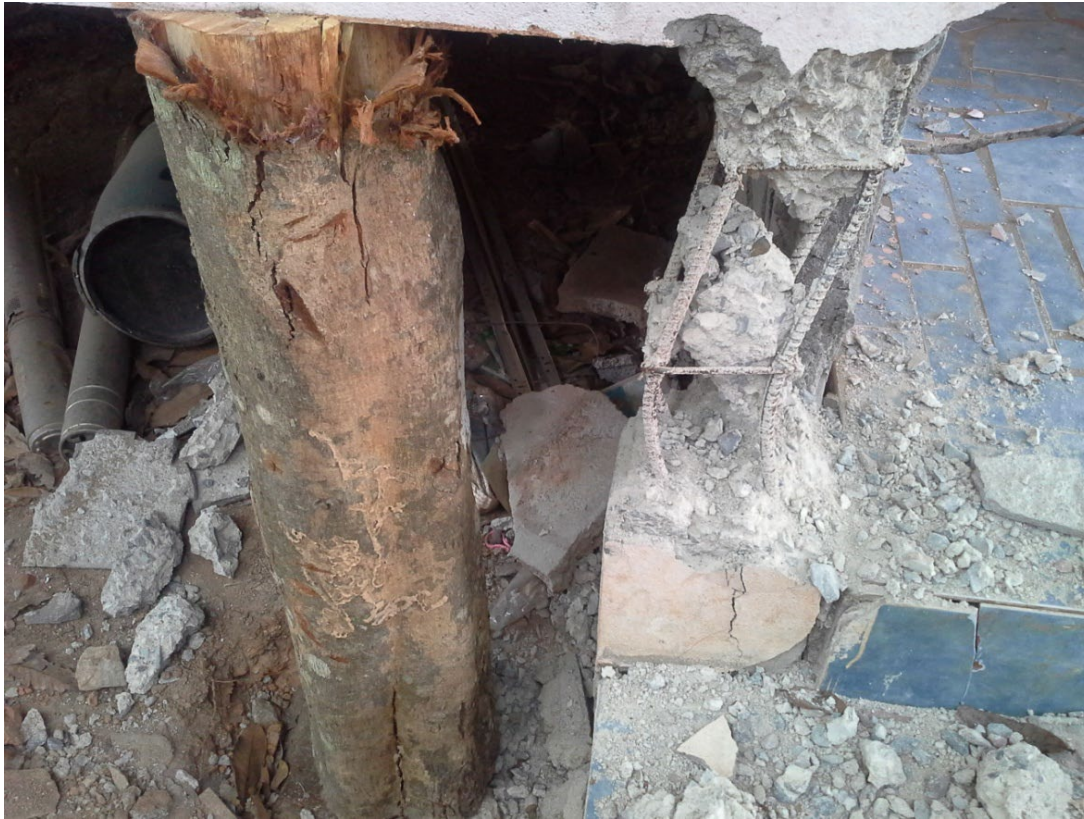
เมื่อเสาระเบิดพังทลายลง การนำ  
เสาไม้มาค้ำก็เป็นการช่วยใน  
เบื้องต้น แต่การซ่อมเสาต้องมี  
ขั้นตอนในการดันกลับบ้าง  
บางส่วนมีฉะนั้นสภาพของเสา  
จะโย้หรือเอียงเสียรูปทรง  
แนวตั้ง
