# การป้องกันอันตรายจากเพลิงไหม้ ขณะเดินทางโดยยานพาหนะ

พิชฎะ จันทรานูวัฒน์

อนุกรรมการส่งเสริมการศึกษา วิจัย และการ  
ประกอบวิชาชีพวิศวกรรม สภาวิศวกร

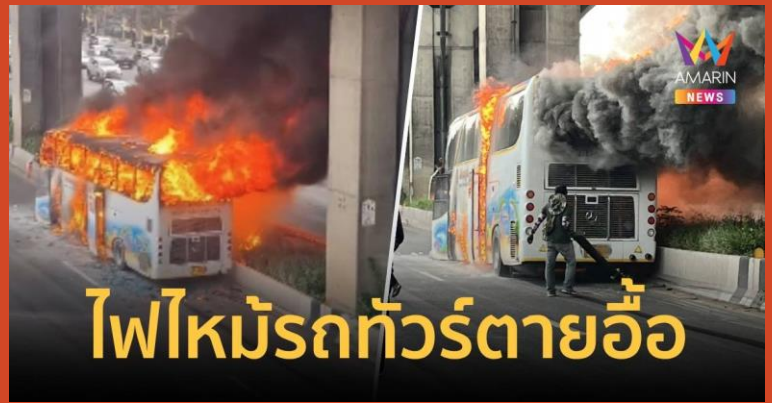
## ถังก๊าซเชื้อเพลิง CNG

**ถัง NGV มี 11 ถัง**

ถังหมายเลข 1-6 ไม่หมดอายุ มีการตรวจสอบเช็คสภาพถังกับขนส่ง

ถังหมายเลข 7-8 ไม่หมดอายุ

ถังที่(1) ถึงถังที่(11)

ถังหมายเลข 9-10 หมดอายุ ปี 2023

ถังหมายเลข 11 พร่องรอบก่อนหลุดขาด สาเหตุก่อนหลุดขาด

- หลุดออกเพราะไม่มีกรตรวจสอบเช็คสภาพถัง
- เกิดจากการกระแทกแล้วหลุดออก

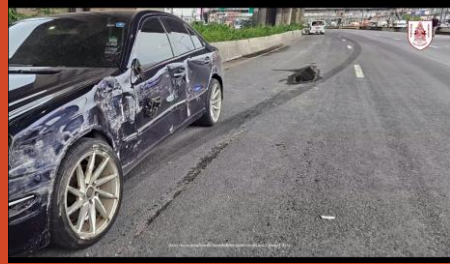
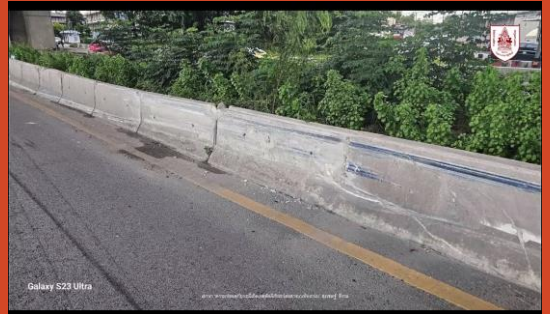
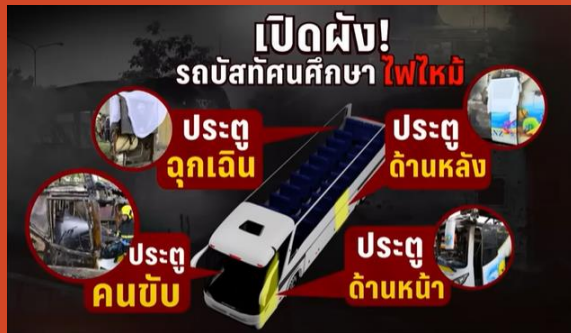
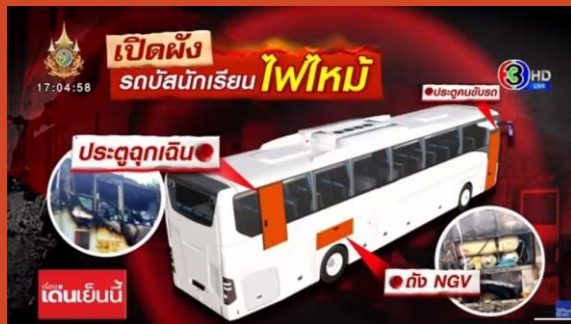
ร่องรอยชุดที่ถนน/แฉกกัน และกระแทกอย่างรุนแรงที่อาจทำให้เกิดประกายไฟ  
จุดติดไฟจากก๊าซที่รั่วได้ทิ้งร่องรอย

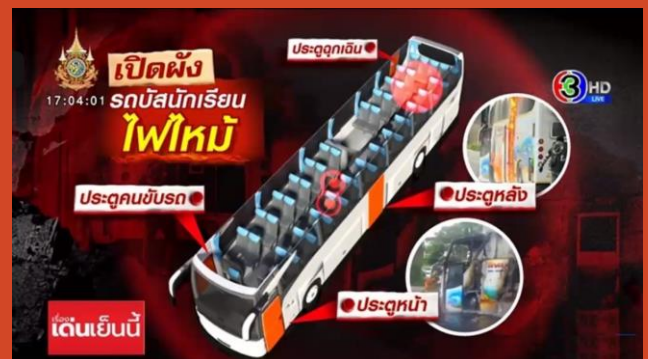
ประตูฉุกเฉินรถบัสนักเรียน

**ประตูฉุกเฉิน** มีอย่างน้อย 1 ประตู ความกว้างไม่น้อยกว่า 40 ซม. และสูงไม่น้อยกว่า 120 ซม. อยู่ทางด้านขวาของ ห้องโดยสารบริเวณกลางตัวรถหรือค่อนไปทางด้านท้ายรถ ประตูฉุกเฉินต้องเปิดออกได้ทั้งจากภายในและภายนอกโดยไม่ต้องใช้ กุญแจหรือเครื่องมืออื่นใด

- ✓ ประตูฉุกเฉิน อย่างน้อย 1 ทาง ด้านขวาตอนไปทางด้านหลัง และช่องบนหลังคาอย่างน้อย 1 ช่อง ให้ตรวจว่าสามารถเปิด-ปิดได้จากทั้งภายในและภายนอก พร้อมมีป้ายระบุ ทางออก หรือ EXIT และป้ายแนะนำการเปิด และวิธีดึงไม้ยึดถึงสูงเกินไปกระดานขึ้นบันได

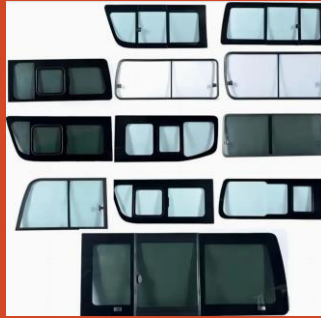
## อุปกรณ์ฉุกเฉินบนรถโดยสารสาธารณะ

**หน้าต่างฉุกเฉิน** กว้างไม่น้อยกว่า 70 และสูงไม่น้อยกว่า 50 ซม ติดตั้งด้านขวาตัวรถค่อนไปด้านหน้ารถอย่างน้อย 1 บาน กับด้านซ้ายของตัวรถในตำแหน่งที่เหมาะสม 1 บาน พร้อมทั้งมีข้อความ “ทางออกฉุกเฉิน” อักษรสีแดงและสัญลักษณ์แสดงวิธีการทุบกระจก (ห้ามติดฟิล์มกรองแสง)

- ✓ หน้าต่างฉุกเฉินทำจากกระจกแบบ Tempered glass อย่างน้อย ด้านละ 2 บาน ด้านขวาหลายๆ ค่อนไปข้างหน้า และด้านซ้ายรอบมือเบรกข้างหน้าด้านขวา ให้ตรวจ screen ที่หน้าต่างระบุเป็น Tempered glass และสามารถถอดหรือดึงขึ้นออกได้ และมีสติ๊กเกอร์แนะนำการใช้งาน

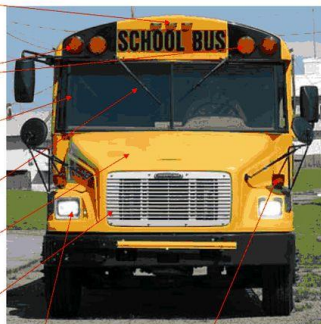
### รายการตรวจสอบก่อนเดินทางสำหรับรถโรงเรียน

### Class B/P CDL Pre-Trip Inspection School Bus

#### FRONT OF THE BUS

- Clearance Lights:**
- Proper color
  - Working
  - Not broken
  - Not cracked

- Warning Lights:**
- Proper color
  - Working
  - Not broken
  - Not cracked

- Windshield:**
- Clean
  - Not broken
  - Not cracked

- Windshield Wipers:**
- In good condition
  - Working properly

- Hood:**
- Not damaged
  - Not broken
  - In good condition
  - Securely locked

- Grill:**
- Must be present
  - Stably mounted
  - Not broken
  - In good condition
  - Clean

- Head lights:**
- Must be clear
  - Not broken
  - Not damaged
  - In good condition.
  - Working properly

- Turn Signals:**  
(Two functions – turn signal and emergency flasher)
- Must be clear
  - Color must be amber or orange
  - Not damaged
  - In good condition.
  - Working properly

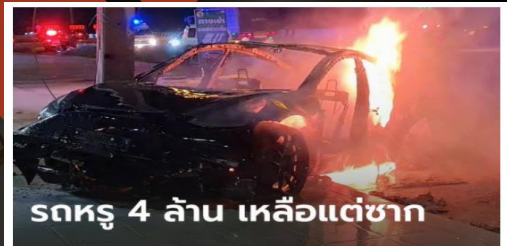
## EV Accident and battery fire Samutsongkram Province

- 1 Battery fire under the seating
- 2 Control fire about 1 hour with water
- 3 Lift up one side and cooling the battery pane with hose stream
- 4 Upon firefighters' arrival, many fire extinguishers had been used putting out the fire, but it was not success.

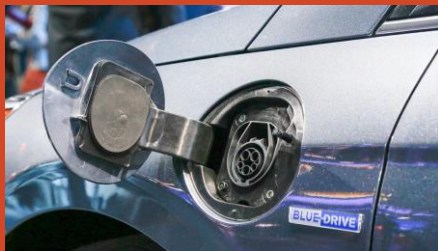
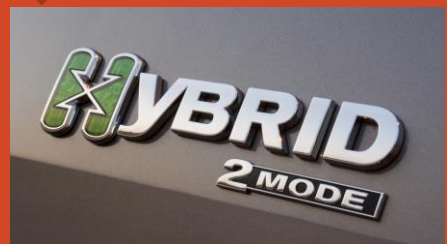
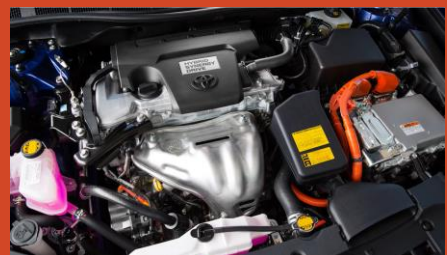
พิจารณาที่หอรถยนต์ไฟฟ้า และเข้าใจวิธีการดับเพลิง และต้องค้นหาตำแหน่งของแบตเตอรี่

Identify the fire vehicle to understand how to extinguish the fire and determine the battery location.

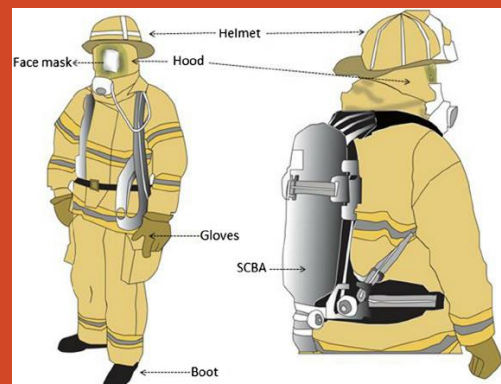
จำเป็นต้องใช้อุปกรณ์ PPE เหมือนกับการเข้า  
รถรับเหตุรถยนต์น้ำมันเชื้อเพลิง (the same  
as the conventional vehicle fire.)

ถังอากาศ (SCBA)

เสื้อป้องกันไฟ (Protective clothing)

หมวก (Helmet)

ถุงมือ (Glove)

รองเท้า (Boot)

หน้ากากและฮู้ด (Mask & Hood)

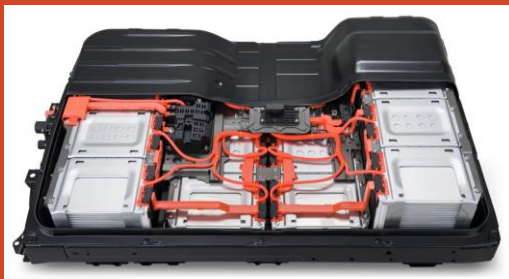
ประเมินหาตำแหน่งสำหรับรถยนต์ไฟฟ้า

Cut or switch off the power supply

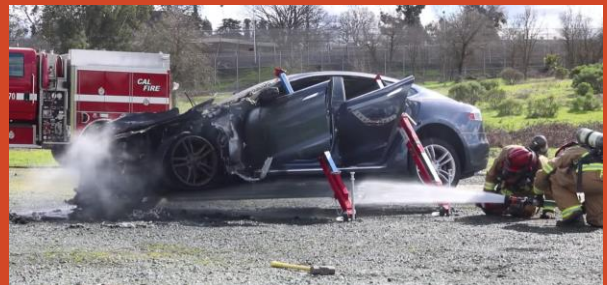
ยกรถเล็กน้อย และฉีดน้ำเพื่อลดอุณหภูมิ (Lifting slightly the EV and conduct the cooling operation).

น้ำใช้ในการลดอุณหภูมิเพื่อควบคุมแบตเตอรี่แรงสูง ต้องการปริมาณน้ำตั้งแต่ 2-30 คิว  
Water for active cooling the HV batteries might be required between 2,000 – 30,000 L of water.

เมื่อควบคุมเพลิงไหม้ได้แล้ว ต้องคอยเวลานานอย่างน้อย 45 นาที  
จึงเริ่มกระบวนการลำดับที่สองในการเคลื่อนย้ายต่อไป

At least 45 minutes waiting period before leaving for second responders.

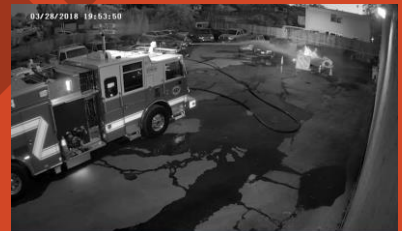
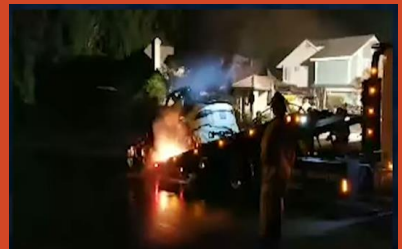
ระบายน้ำออกจากรถและยกรถขึ้นรถลากอย่างระมัดระวังการกระแทก

Drain all water out from the vehicle and prop up and transport carefully without mechanical impact.

นำรถไปจอดที่โล่งแจ้งห่างจากสิ่งปลูกสร้างหรือเขตที่ดินอย่างน้อย 15 ม.

Proper storage by keeping damage vehicle at least 15 m from any exposure.

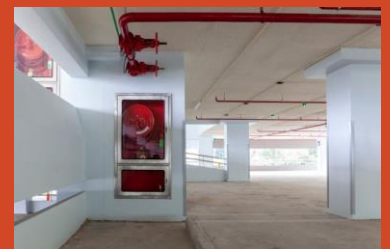
ปกติอาคารสูงหรืออาคารขนาดใหญ่พิเศษ จะติดตั้ง Automatic water sprinkler & fire hose system

The EV parking zones may require increase water density from ordinary hazard to be Extra hazard and may change sprinkler standard response to be quick response including sprinkler locations are appropriate repositioning for EV fire spread under the car including increasing hose stream demand and the water supply duration.
